## 船舶事故調査報告書

事故種類	衝突（棧橋）
発生日時	令和4年5月3日 08時52分ごろ
発生場所	熊本県天草市御所浦漁港（本郷地区） 御所浦港本郷北防波堤灯台から真方位157° 310m付近 （概位 北緯32° 20.3′ 東経130° 20.2′）
事故の概要	旅客船兼自動車渡船フェリーごしょうらは、着棧操船中、ランプウェイが浮き棧橋の支柱に衝突した。 フェリーごしょうらは、ランプウェイフラップに一部脱落を生じ、また、浮き棧橋は、支柱の擦過傷等を生じた。
事故調査の経過	令和4年5月4日、本事故の調査を担当する主管調査官（長崎事務所）ほか1人の地方事故調査官を指名した。 原因関係者から意見聴取を行った。
事実情報 船種船名、総トン数 船舶番号、船舶所有者等 L×B×D、船質 機関、出力、進水等	旅客船兼自動車渡船 フェリーごしょうら、132トン 136441、共同フェリー株式会社（A社） 37.47m×8.30m×3.20m、鋼 ディーゼル機関、551kW、平成13年5月進水 4サイクル、回転数毎分1,400、6気筒、ボア160mm、使用燃料A重油、平成13年3月機関製造
乗組員等に関する情報	船長 63歳 五級海技士（航海） 免許年月日 昭和54年1月12日 免状交付年月日 令和3年10月12日 免状有効期間満了日 令和8年10月29日
死傷者等	なし
損傷	本船 ランプウェイ右舷端部フラップに一部脱落 浮き棧橋 支柱に擦過傷、ローラ及び保護柵の脱落
気象・海象	気象：天気 晴れ、風 ほとんどなし、視界 良好 海象：海上 平穏、潮汐 上げ潮の末期
事故の経過	本船は、船首部及び船尾部にプロペラ、舵及びランプウェイを有する両頭船であり、船長ほか2人が乗り組み、旅客68人を乗せ、自動車20台及び自転車1台を積載し、令和4年5月3日08時35分ごろ御所浦漁港（本郷地区）に向けて天草市天草港（与ヶ浦港区）を

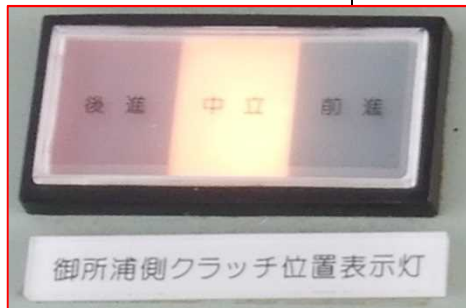
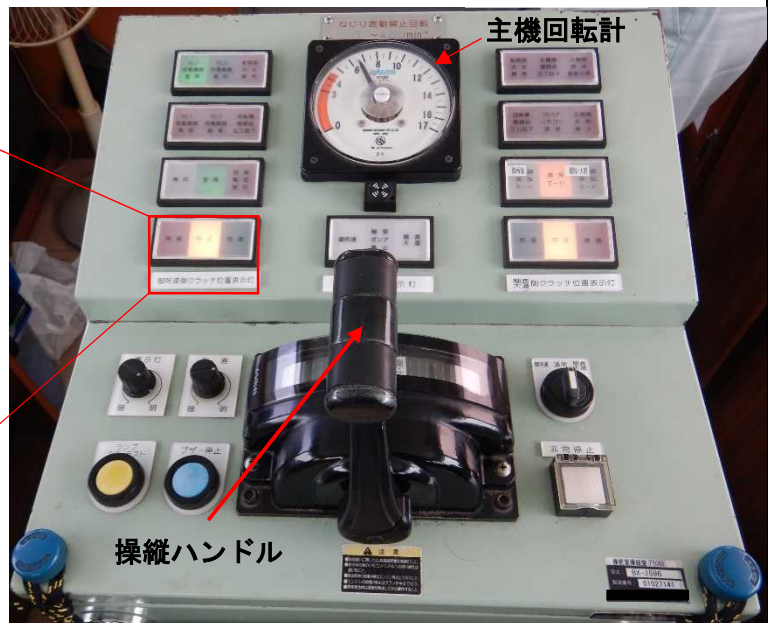
写真1 主機操縦スタンド

船長は、御所浦漁港に近づいたので徐々に減速し、御所浦港本郷北防波堤灯台を左舷側に見て通過した後、速力が約3knになり、クラッチを中立として前進惰力<sup>かんごう</sup>で航行中、約650rpmで操縦ハンドルを操作し、御所浦側クラッチが前進に嵌合できることを確認した。

船長は、本船が着棧予定の浮き棧橋の約30～40m手前まで接近したので、前進惰力を抑える目的で、船首部のプロペラを前進させようと操縦ハンドルを操作してクラッチを嵌合させようとしたものの、嵌合されず、5回ほど繰り返したがクラッチが嵌合しなかった。

所（修理後）、写真6 浮き棧橋損傷箇所 参照）
その他の事項	<p>本船は、後進する際には、着棧側にあるプロペラを前進運転とすることで後進の推力を得ており、操縦ハンドルでクラッチの嵌脱及び主機回転数を制御していた。</p> <p>船長は、ふだん入港前に必ず、クラッチが中立の状態、着棧側のプロペラが前進に嵌合できるか確認を行っており、本事故当日は、4回目の入港操船であったが、それまで異常を認めなかった。</p> <p>船長は、操縦ハンドルでクラッチ嵌脱の操作を行った際、主機操縦盤の主機回転数の変動及びパネル表示並びに嵌脱による振動によって、クラッチの嵌脱を確認していたが、本事故当時は、そのいずれも確認できなかった。</p> <p>本船は、本事故後に、整備業者が点検したところ、機関室警報盤内に設置されているクラッチ嵌脱保護回路であるメータリレー（以下「本件メータリレー」という。）の指針が約1,050rpmで固着し、高接点ランプが点灯しており、嵌脱保護回路が作動したままの状態となっていたことが判明した。</p> <p>（写真2、写真3 参照）</p> <div style="display: flex; justify-content: space-around;"> <div data-bbox="539 992 970 1451"> </div> <div data-bbox="992 992 1428 1451"> </div> </div> <div style="display: flex; justify-content: space-around; margin-top: 10px;"> <div data-bbox="627 1480 911 1512">写真2 機関室警報盤</div> <div data-bbox="1046 1480 1390 1512">写真3 本件メータリレー</div> </div> <p>クラッチを有する主機の遠隔制御装置は、あらかじめ設定された値以下の回転数においてのみクラッチの嵌脱が行われることが船舶機関規則で要求されており、本船では本件メータリレーによって自動制御され、800rpm以下においてクラッチの嵌脱が可能な設定になっていた。</p> <p>本件メータリレーは、製造者によれば、温度、湿度及び振動が多い等の環境下で長期間使用を続けると、故障率が上がるとのことであった。</p> <p>本件メータリレーは、本船の機関製造者の後継会社によれば、電機的及び機械的な経年劣化を考慮し、8～10年で交換することが推奨されている。</p>

<p>A社は、平成25年4月に本船を中古で購入して運航していたが、本件メータリレーがいつから使用されていたかを把握しておらず、経年劣化を考慮して8～10年での交換が推奨されていることを知らなかった。</p> <p>本件メータリレーは、新造後から本船機関部の整備を行ってきた整備事業者によれば、新造時から交換されることなく使用し続けられていた。</p>
<p><b>分析</b></p> <p>乗組員等の関与 船体・機関等の関与 気象・海象等の関与 判明した事項の解析</p>	<p>なし あり なし</p> <p>本船は、本件メータリレーを約21年間使用して運航されていた状況下、御所浦漁港において着棧操船中、浮き棧橋に接近する際、船長がクラッチを嵌合しようとしたものの、本件メータリレーの指針がクラッチ嵌合不可能な高回転数で固着しており、嵌合保護回路が作動したままの状態、クラッチが嵌合できなかったことから、前進惰力を抑えることができず、本船の船首ランプウェイ右舷端部フラップが浮き棧橋の支柱に衝突したものと考えられる。</p> <p>本件メータリレーは、船舶所有者が平成25年4月に本船を購入後、一度も交換されたことがなく、本件メータリレーの指針が、経年劣化により固着していた可能性があると考えられる。</p> <p>A社は、本船を中古で購入した際、本件メータリレーの交換時期についての情報を入手しておらず、本件メータリレーが8～10年で交換することを推奨されていることを知らなかったことから、本件メータリレーを約21年使用していたものと考えられる。</p>
<p><b>原因</b></p>	<p>本事故は、本船が、本件メータリレーを約21年間使用して運航されていた状況下、御所浦港において着棧操船中、浮き棧橋に接近する際、船長がクラッチを嵌合しようとしたものの、本件メータリレーの指針がクラッチ嵌合不可能な回転数で固着しており、クラッチが嵌合できなかったため、前進惰力を抑えることができず、本船の船首ランプウェイ右舷端部フラップが浮き棧橋の支柱に衝突したものと考えられる。</p>
<p><b>再発防止策</b></p>	<p>今後の同種事故等の再発防止に役立つ事項として、次のことが考えられる。</p> <ul style="list-style-type: none"> <li>・船舶所有者は、メータリレーを定期的に交換すること。</li> </ul>

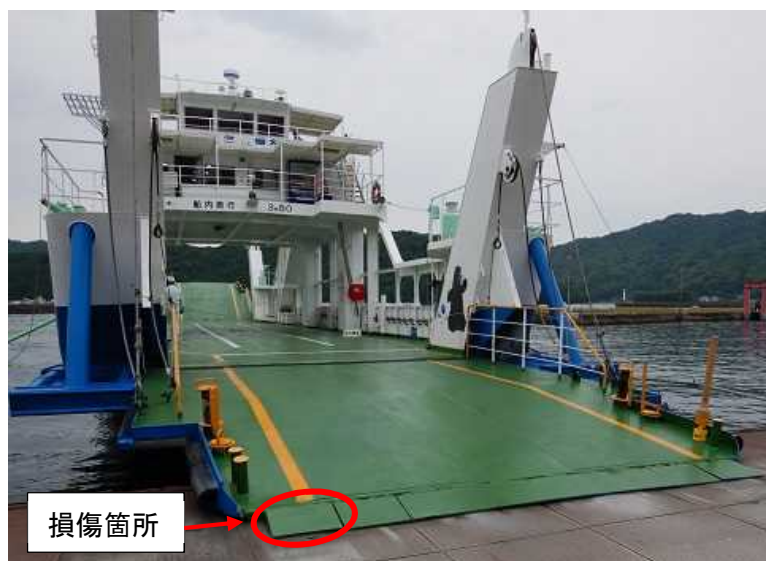
写真5 本船損傷箇所（修理後）

船長は、浮き棧橋への衝突は避けられないと思い、車両甲板前部にいた乗組員にトランシーバーを用いて、「身構えてください」と旅客に伝えるよう指示を出し、左舵を取った直後、08時52分ごろ船首ランプウェイの右舷端部フラップが同棧橋の支柱に衝突した。
