船舶事故調査報告書

令和4年1月12日

運輸安全委員会（海事専門部会）議決

事故種類	衝突
発生日時	令和3年2月21日 08時00分ごろ
発生場所	三重県鳥羽市大築海島北西方沖 答志港1号防波堤灯台から真方位010°1,300m付近 (概位 北緯34°32.8′ 東経136°54.3′)
事故の概要	遊漁船魁星丸は、北北東進中、遊漁船丸安丸は、漂泊中、両船が衝突した。 丸安丸は、釣り客1人が負傷し、左舷中央部及び左舷船尾部外板に亀裂等を生じ、また、魁星丸は、右舷船首部外板に擦過傷を生じた。
事故調査の経過	令和3年4月16日、本事故の調査を担当する主管調査官（横浜事務所）ほか1人の地方事故調査官を指名した。 原因関係者から意見聴取を行った。
事実情報 船種船名、総トン数 船舶番号、船舶所有者等 L×B×D、船質 機関、出力、進水等	A 遊漁船 魁星丸、7.3トン ME2-5362（漁船登録番号）、個人所有 11.97m(Lr)×3.08m×1.20m、FRP ディーゼル機関、367.80kW、平成2年10月 第243-21606号（船舶検査済票の番号） B 遊漁船 丸安丸、1.7トン 243-36046三重、個人所有 8.25m(Lr)×2.13m×0.80m、FRP ガソリン機関、66.20kW、平成15年6月
乗組員等に関する情報	A 船長A 32歳 一級小型船舶操縦士・特定 免許登録日 平成28年12月8日 免許証交付日 平成28年12月8日 (令和3年12月7日まで有効) B 船長B 64歳 二級小型船舶操縦士・特殊小型船舶操縦士・特定 免許登録日 昭和53年6月9日 免許証交付日 平成30年2月13日 (令和5年5月26日まで有効)
死傷者等	A なし

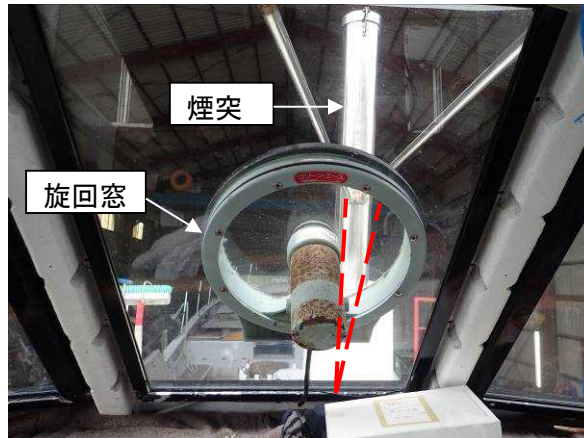
図1 A船の操縦席からの見通し状況

前方を見た場合、船首浮上と船首甲板の煙突の影響で右舷船首方約3～13°の方向に死角が生じていた。(図1、図2参照)

<p>気象・海象等の関与 判明した事項の解析</p>	<p>A なし、B なし</p> <p>A 船は、右舷船首方に船首浮上と船首甲板の煙突の影響で死角が生じている状況下、大築海島と答志島の間の海域を北西進中、船長Aが、ふだん大築海島の北西方付近で釣りをしている漂泊船を見掛けたことがなく、前路に支障となる船舶がないものと思い、右転して同島北西方沖を北北東進したことから、同死角に漂泊中のB船がいることに気付かず、B船と衝突したものと考えられる。</p> <p>船長Aは、操縦席の位置から旋回窓を通して前方を見て操縦していたことから、右舷船首方に生じていた死角にいたB船が見えなかったものと考えられる。</p> <p>B船は、大築海島の北西方沖で船首を北西に向けて漂泊中、船長Bが、釣り客の釣りの様子に意識を向けて漂泊を続けたことから、左舷船尾方至近に接近するA船を認めたものの、どうすることもできず、A船と衝突したものと考えられる。</p>
<p>原因</p>	<p>本事故は、大築海島の北西方沖において、A船が北西進中、B船が船首を北西に向けて漂泊中、船長Aが、右舷船首方に船首浮上と船首甲板の煙突の影響で死角が生じている状況下、前路に支障となる船舶がないものと思い、右転して北北東進したため、また、船長Bが、釣り客の釣りの様子に意識を向けて漂泊を続けたため、両船が衝突したものと考えられる。</p>
<p>再発防止策</p>	<p>今後の同種事故等の再発防止に役立つ事項として、次のことが考えられる。</p> <ul style="list-style-type: none"> ・遊漁船の船長は、航行中、船の構造物によって船首方に死角が生じる場合、船首を振って死角に船がないか覗き込むなどして死角を補う見張りを適切に行うこと。 ・遊漁船の船長は、島と島の狭い海域付近で、釣り等で漂泊する場合、島影から突然船舶が航行してくることがあるので、特定の釣り客の様子に意識を向けず、周囲の見張りを適切に行うこと。

船長Aは、大築海島と答志島間の海域を航行する際、島陰を抜けた時に左右に船首を振って少し左右を覗き込んで右舷船首方の死角を補う見張りが必要であったと本事故後に思った。

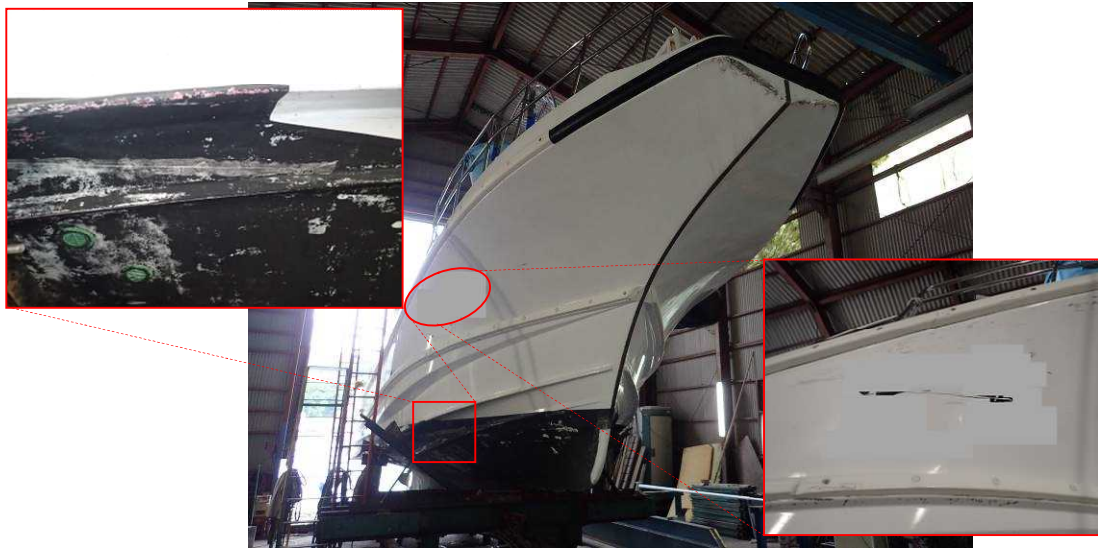
写真1 A船の損傷状況

B 軽傷 1人（釣り客B）
損傷	A 右舷船首部外板に擦過傷 B 左舷中央部及び左舷船尾部外板に亀裂及び擦過傷
気象・海象	気象：天気 晴れ、風向 東南東、風力 1、視界 良好 海象：海上 平穏、潮汐 上げ潮の中央期
事故の経過	<p>A船は、船長Aが1人で乗り組み、釣り客10人を乗せ、遊漁の目的で、令和3年2月21日07時00分ごろ大築海島北方沖の釣り場に向けて鳥羽市石鏡町所在の係船場所を出航した。</p> <p>A船は、07時10分ごろ途中の加布良古水道の釣り場で釣りを行った後、07時40分ごろ鳥羽市大築海島北方沖の釣り場に向けて航行を開始した。</p> <p>船長Aは、操舵室左舷側の操縦席の前に立ち、手動操舵により約15～16ノット（kn）の対地速力で、大築海島と答志島間の海域を北西進した後、右転して北北東進していたところ、08時00分ごろ、何かが当たった音が聞こえたので、後方を見た後、B船と衝突したことを認めた。</p> <p>船長Aは、引き返してB船の釣り客の状況を確認し、船長Bに航行できるかどうか尋ねたところ、自力航行可能であり帰港できる旨を聞いたので、後でB船の定係地で落ち合うこととし、A船は係船場所に帰航した。</p> <p>B船は、船長Bが1人で乗り組み、釣り客5人を乗せ、遊漁の目的で、07時00分ごろ大築海島北方沖の釣り場に向けて鳥羽市小浜町所在の係船場所を出航した。</p> <p>B船は、07時30分ごろ釣り場に到着し、船首を北西に向けて2回目の流し釣りをしながら漂泊中、船長Bが、操縦室内で釣り客の様子を見ていたところ、A船が左舷船尾方約20mに近づいて来ていることに気付いたが、何もできず、A船と衝突した。</p> <p>釣り客5人のうち、左舷船尾部で釣りをしていた釣り客1人（以下「釣り客B」という。）は、A船の船首部が自分に向かって来ることに気付き、逃げようとしたが間に合わず、衝突の衝撃で後方に倒れた際、釣り道具箱等に身体が当たり、左肩と腰を負傷した。</p> <p>B船は、船長Bが船長Aに自力航行可能である旨を伝え、自船の定係地に帰航した。</p> <p>釣り客Bは、本事故当日、自身で岐阜県郡上市内の病院に行き、後日、同病院で診察を受け、全治約3週間の通院加療を要する左肩関節脱臼及び腰殿部打撲と診断された。</p> <p>（付図1 事故発生経過概略図、付図2 事故発生経過概略図（拡大）、写真1 A船の損傷状況、写真2 B船の損傷状況 参照）</p>
