船舶事故調査報告書

事故種類	乗揚
発生日時	令和3年5月11日 10時06分ごろ
発生場所	銚子港（利根川河口付近） 銚子港一ノ島灯台から真方位235° 1,030m付近 （概位 北緯35° 44.6′ 東経140° 50.9′）
事故の概要	プレジャーヨット翔 ^{しやう} は、北北東方向に帆走中、センターボードが浅所に引っ掛かって航行不能となり、波に圧流されて消波ブロックに乗り揚げた。 翔は、左舷船首部等の船底外板に破口を生じた。
事故調査の経過	令和3年6月1日、本事故の調査を担当する主管調査官（横浜事務所）ほか1人の地方事故調査官を指名した。 原因関係者から意見聴取を行った。
事実情報 船種船名、総トン数 船舶番号、船舶所有者等 L×B×D、船質 機関、出力、進水等	プレジャーヨット 翔、5トン未満 260-11893千葉、個人所有 7.19m (Lr) × 2.72m × 1.46m、FRP ディーゼル機関、2.2kW、昭和52年7月
乗組員等に関する情報	船長 53歳 一級小型船舶操縦士・特殊小型船舶操縦士・特定 免許登録日 平成16年4月2日 免許証交付日 令和2年7月16日 （令和7年7月15日まで有効）
死傷者等	なし
損傷	左舷船首部及び中央部の船底外板に破口（全損）
気象・海象	気象：天気 曇り、風向 東北東、風力 4～5、視界 良好 海象：うねり 波向東、波高約0.5～1.0m、潮汐 上げ潮の初期、潮高 約0.2m（銚子漁港）
事故の経過	本船は、船長が1人で乗り組み、知人1人（以下「同乗者」という。）を乗せ、クルージングの目的で、令和3年5月11日09時30分ごろ利根川右岸の係留地を機走で出航した。 船長は、帆走で利根川河口に向かうこととし、銚子大橋の西側で機関を中立としてメインセール及びジブを展開し、キャビン後方の操縦区画船尾側で操船に当たり、同区画船首右舷側に同乗者が腰を掛け、

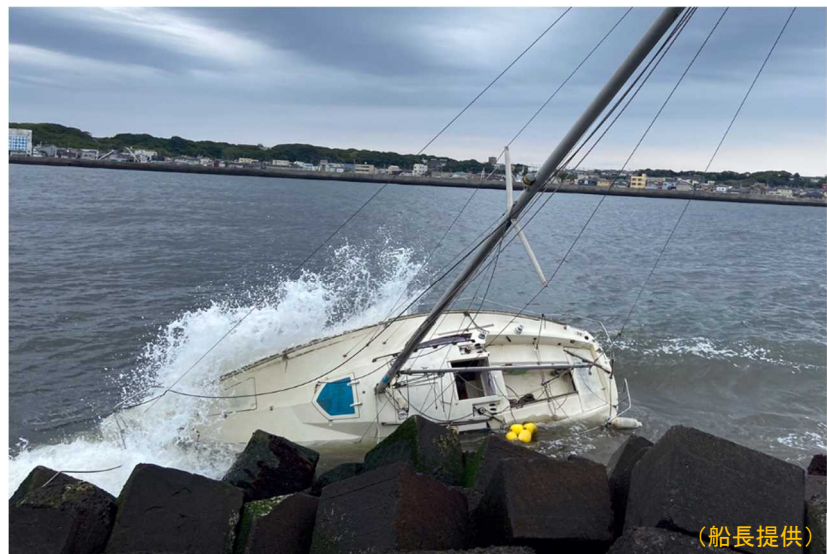
本船は、船長及び同乗者がセールを降ろし、機関を使用して離脱を試みたものの航行不能となり、波で左岸側に圧流され、10時06分ごろ左岸沿いに敷設された消波ブロックに乗り揚げた。

船長及び同乗者は、消波ブロックに乗り移り、本船船首部のクリートにロープを取って消波ブロックに係止し、係留地のマリクラブ等に連絡した後、付近の目撃者からの通報で現場に到着した海上保安官に事情を説明した。（写真1参照）

写真1 本船の乗揚状況

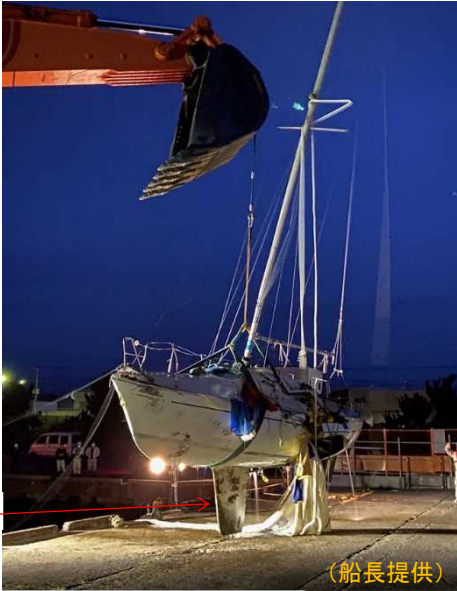
本船は、潮位の上昇を待っている間に波により消波ブロックに打ち付けられ、船底外板に破口が生じて浸水したので引き出しができないと判断され、船長が手配した作業台船により横抱きにされて銚子漁港第1ふ頭に到着し、陸揚げされた。（写真2参照）

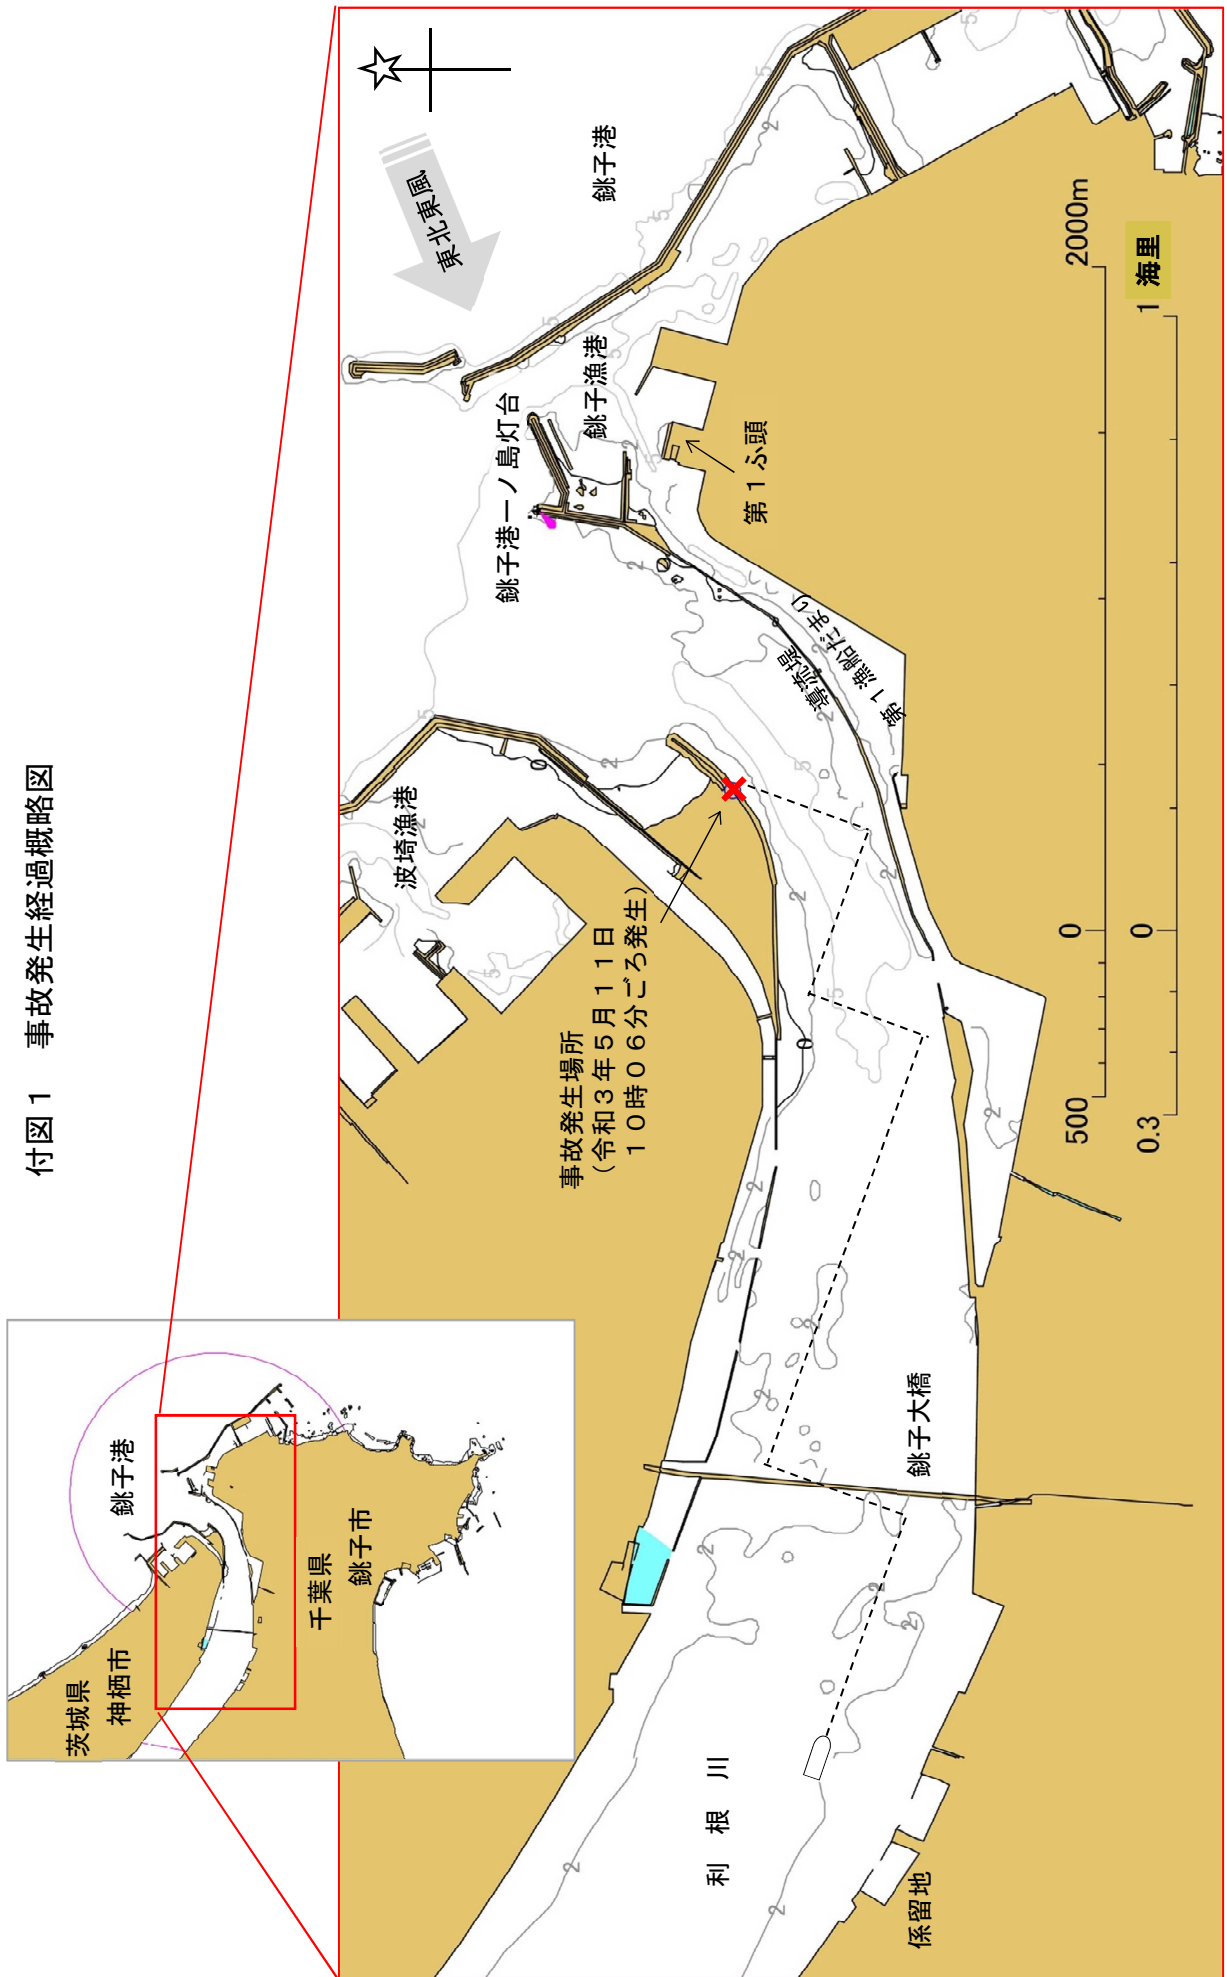
付図1 事故発生経過概略図

船長は、銚子漁港第1漁船だまり付近に至り、右岸の導流堤手前でタッキングして右舷から風を受けて北北東方向に航行中、左岸沿いに白波が立っていて浅くなっていることに気付いたが、右舷から風を受けての航行距離が短いので少しでも前に進めようと思い、白波まで10数mの距離となってタッキングしようとしたところ、本船のセンターボードが浅所に引っ掛かった。

あったことから、左岸に近寄り過ぎたものと考えられる。
原因	本事故は、利根川河口付近において、本船が、帆走によりタッキングを繰り返して東進中、左岸に向かって北北東方向に航行した際、タッキングが遅く、左岸に近寄り過ぎたため、センターボードが浅所に引っ掛かって航行不能となり、波に圧流されて消波ブロックに乗り揚げたものと考えられる。
再発防止策	<p>今後の同種事故等の再発防止に役立つ事項として、次のことが考えられる。</p> <ul style="list-style-type: none"> ・ 船長は、航行予定水域の水深等を調査し、自船の喫水を勘案して航行すること。 ・ ヨットの操船者は、河川、港内等の狭隘^{あひ}な水域を航行する場合、機関を使用し、機走又は機帆走で航行することが望ましい。
