船舶事故調査報告書

事故種類	乗揚（定置網）
発生日時	令和3年4月7日 10時03分ごろ
発生場所	千葉県館山市洲崎南方沖 洲崎灯台から真方位168° 1.4海里（M）付近 （概位 北緯34° 57.1′ 東経139° 45.8′）
事故の概要	巡視艇ふさかぜは、東進中、定置網に乗り揚げた。 ふさかぜは、プロペラに曲損を生じ、定置網施設は網等の固定索に切損を生じた。
事故調査の経過	令和3年4月16日、本事故の調査を担当する主管調査官（横浜事務所）ほか1人の地方事故調査官を指名した。 原因関係者から意見聴取を行った。
事実情報 船種船名、総トン数 船舶番号、船舶所有者等 L×B×D、船質 機関、出力、進水等	巡視艇 ふさかぜ、24トン 143362、国土交通省 19.60m×4.50m×2.30m、鋼及びアルミニウム合金 ディーゼル機関2基、1,498kW（合計）、平成30年9月10日
乗組員等に関する情報	船長 45歳 五級海技士（航海） 免許年月日 平成15年5月7日 免状交付年月日 平成30年5月9日 免状有効期間満了日 令和5年6月11日
死傷者等	なし
損傷	本船 左舷プロペラに曲損 定置網 側張りの固定索に切損、垣網の固定索に切損
気象・海象	気象：天気 晴れ、風向 北、風力 2、視界 良好 海象：波高 約0.3m、潮位 上げ潮の初期
事故の経過	本船は、船長ほか3人が乗り組み、哨戒業務の目的で、館山市館山港専用棧橋を令和3年4月7日09時10分ごろ出港した。 本船は、船長が、操舵装置の前の椅子に腰を掛けて操船し、船橋右舷側のレーダーをノースアップで1.5～3Mレンジとし、船橋右舷側に電子海図を表示させ、機関長を機関監視及び見張りに、航海士補

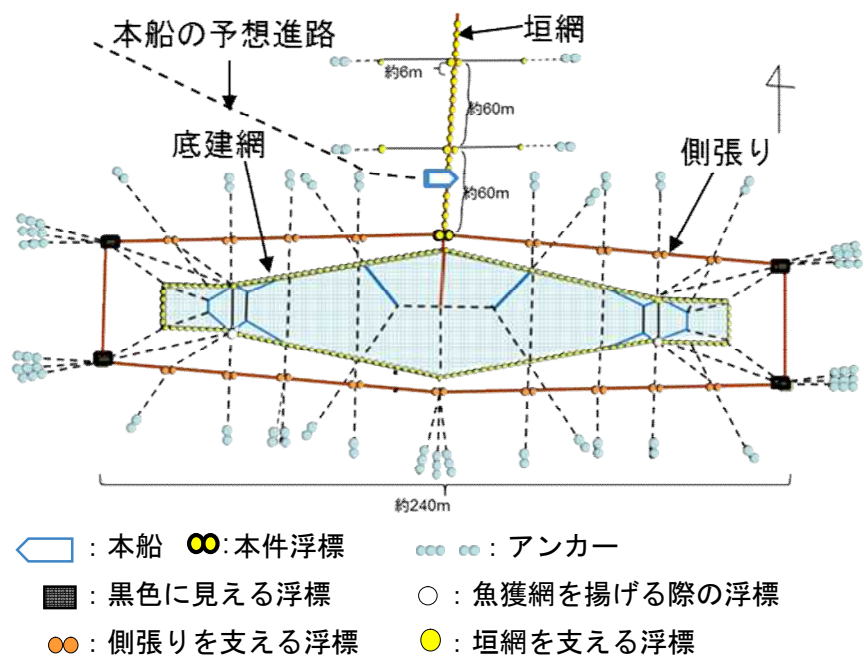
図1 本件定置網への侵入状況

船長は、船首方約80mに黄色の浮標（以下「本件浮標」という。）を認め、本件浮標を避けようと左舵を取り、090°の針路として航行したところ、船首方約30m付近に狭い間隔で黄色の均等に並んだ浮標を認め、両舷主機を後進運転として行きあしを止めたあと中立運転とした。

船長は、見張りの航海士補に周囲を確認させたところ、右舷側船底に索が通っているとの報告を受けて定置網（以下「本件定置網」という。）に乗揚げたことに気付いた。（図1参照）

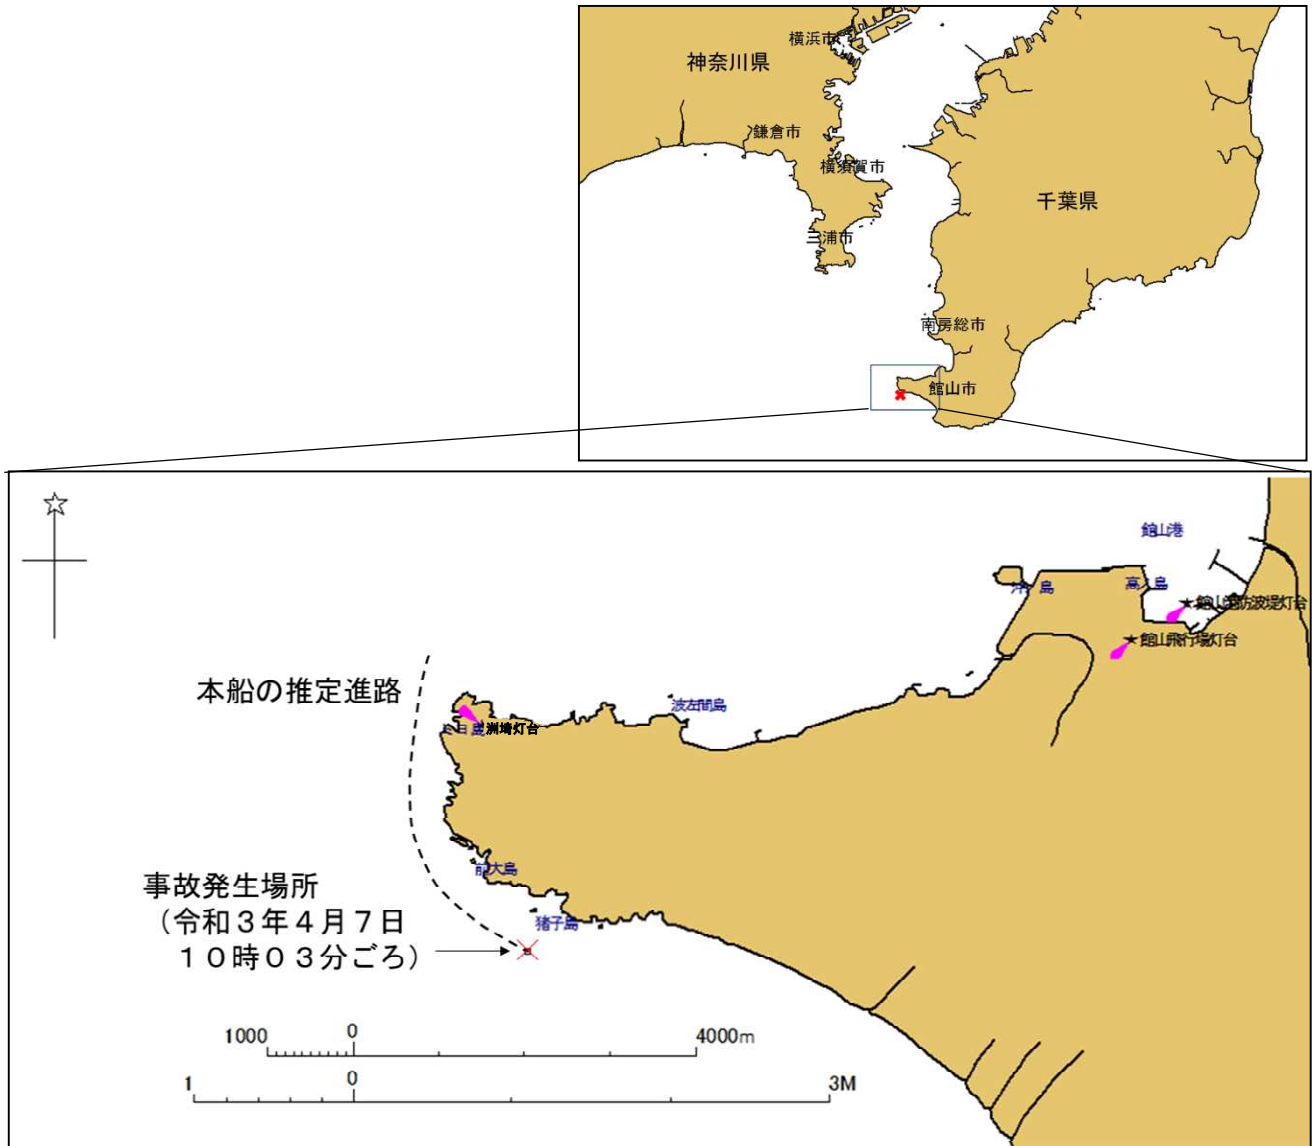
付図1 事故発生経過概略図

<p>の針路で航行し、狭い間隔で並んだ黄色の別の浮標を認め、両舷主機を後進として行きあしを止めたものの、本件定置網に乗り揚げたものと考えられる。</p>
原因	<p>本事故は、本船が、本件定置網の位置を事前に把握しておらず、洲崎南方沖を東南東進中、船長が、船首方に黒色に見える二つの東西に分かれた浮標を認めた際、定置網の浮標とは知らずに同浮標の間を航行しようとしたため、間近に迫った本件浮標を避けようと左転して090°の針路で航行し、本件定置網に乗り揚げたものと考えられる。</p>
再発防止策	<p>船長が、本事故後に採った措置</p> <ul style="list-style-type: none"> ・ 出港前ブリーフィングにおいて、乗組員の情報共有を図り、海図を使用して危険箇所の確認を行うこととした。 ・ 海図及び電子海図に本件定置網及び付近の定置網の位置を記入した。 <p>今後の同種事故等の再発防止に役立つ事項として、次のことが考えられる。</p> <ul style="list-style-type: none"> ・ 船長は、発航前に業務で航行する海域の水路状況の把握に努め、共同漁業権が設定されている海域には、漁業施設が設置されているので、漁業協同組合等に確認し、同海域を航行する際は十分に注意して航行すること。

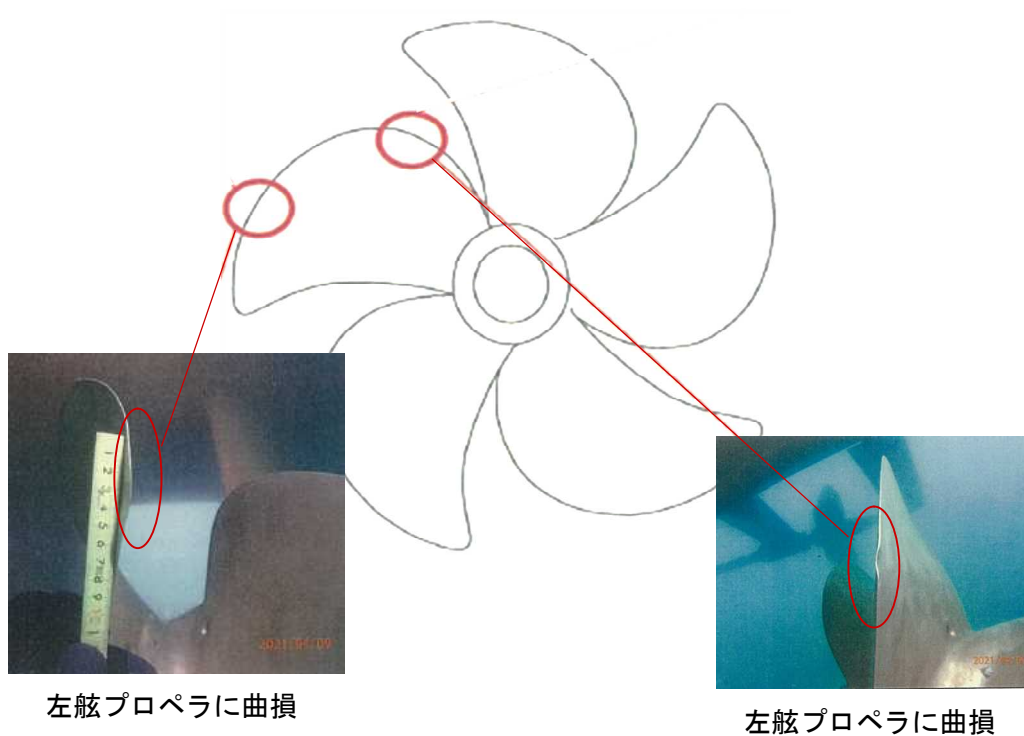
写真1 本船の損傷状況

海上保安庁から連絡を受けた本件定置網の所有者が作業員とともに漁船で来援し、作業員が本船の両舷のプロペラ軸に絡んだ索の除去作業を行い、右舷プロペラ軸に絡んだ索は除去できたものの、左舷プロペラ軸に絡んだ索は除去できなかった。

左舷プロペラに曲損
