# 船舶事故調査報告書

令和4年1月19日

運輸安全委員会（海事専門部会）議決

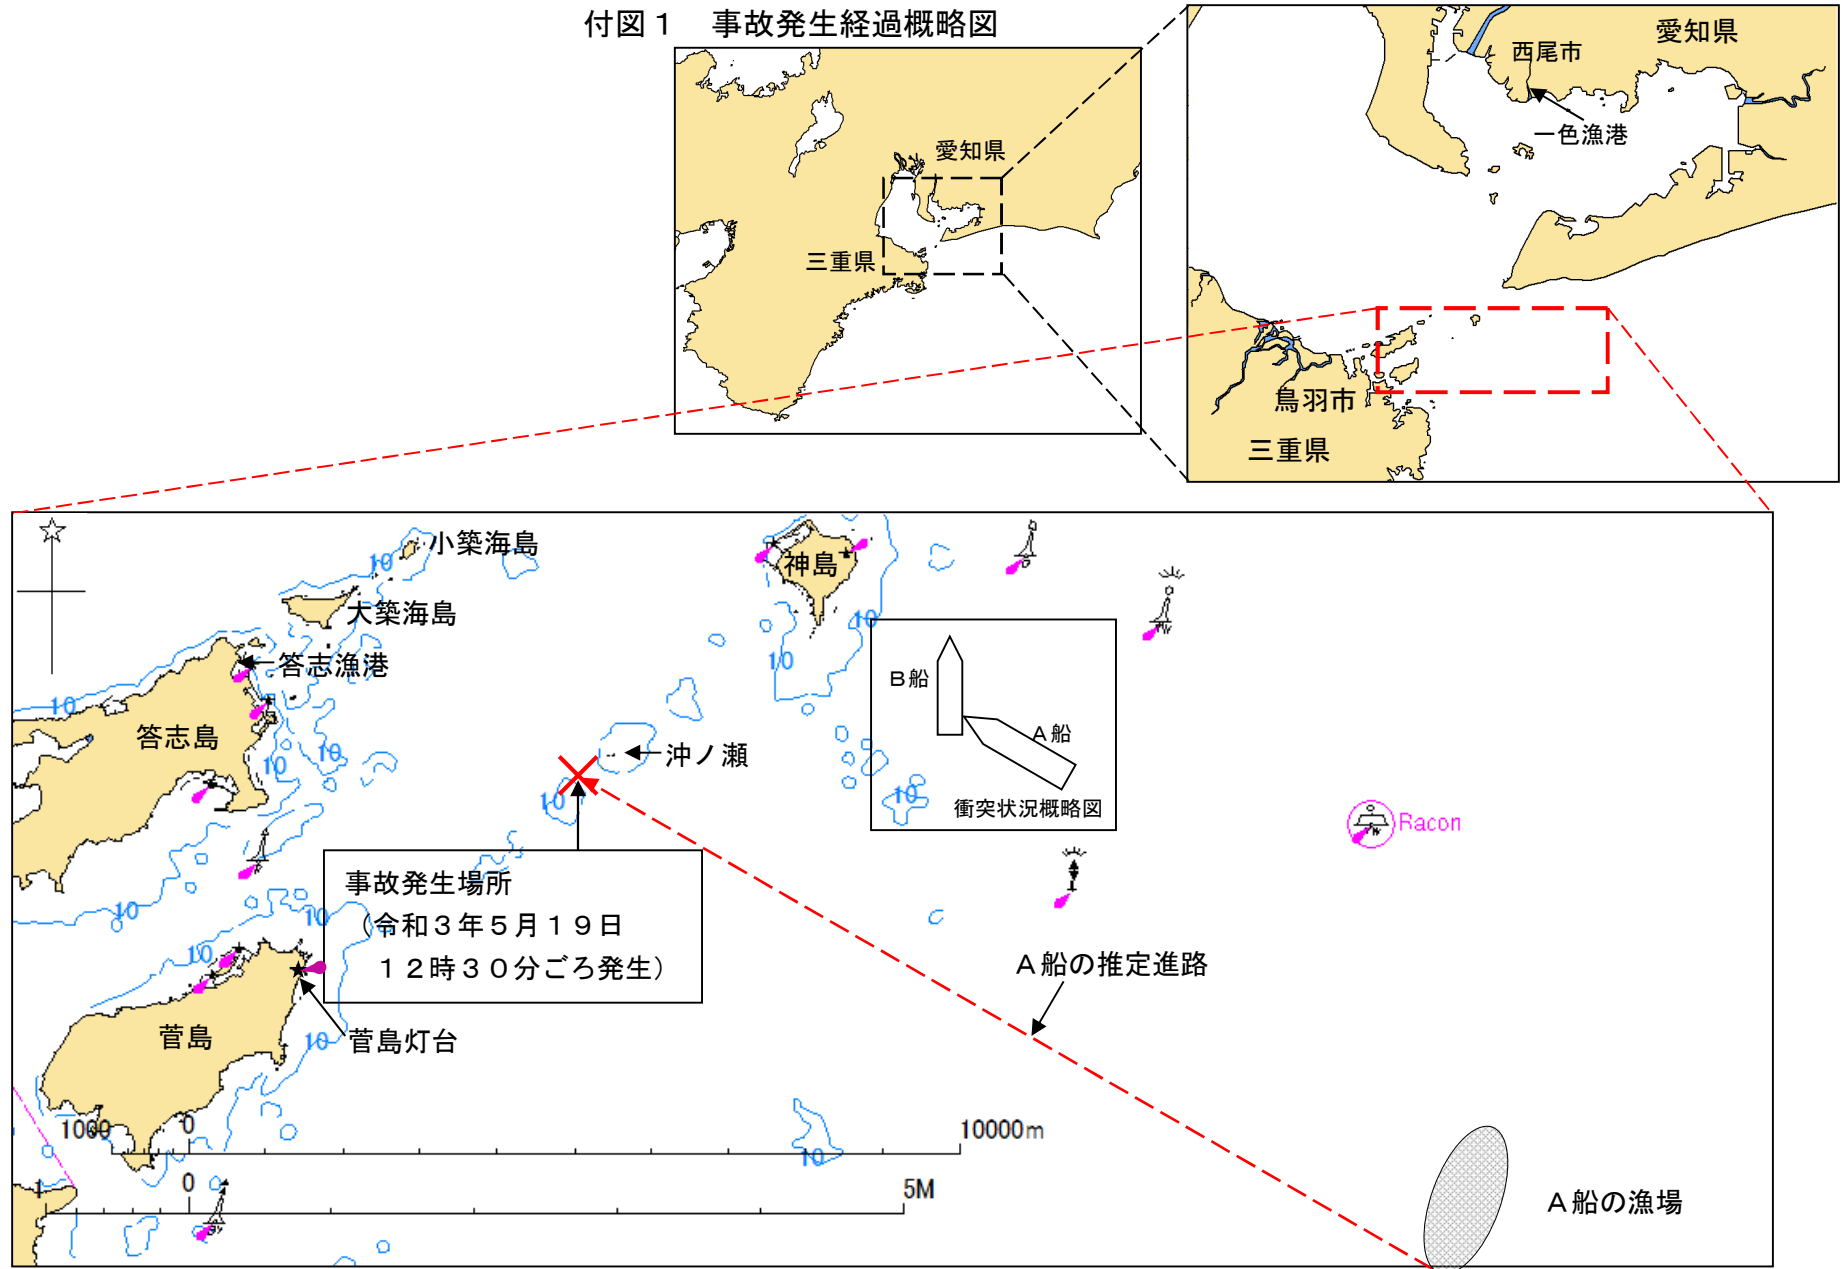
付図1 事故発生経過概略図

船長Bは、その前に10隻以上の同じような漁船がB船の船首方付近を避けて通過していたので、A船も避けて通過してくれると思い、片付け作業を続けていたところ、A船が同じ針路で約40～50mまで接近しているのを認め、危ないと他の同乗者3人に声を掛け、すぐに操縦席に行って機関を始動し、前進をかけたが、間に合わず、A船とB船とが衝突したのを認めた。

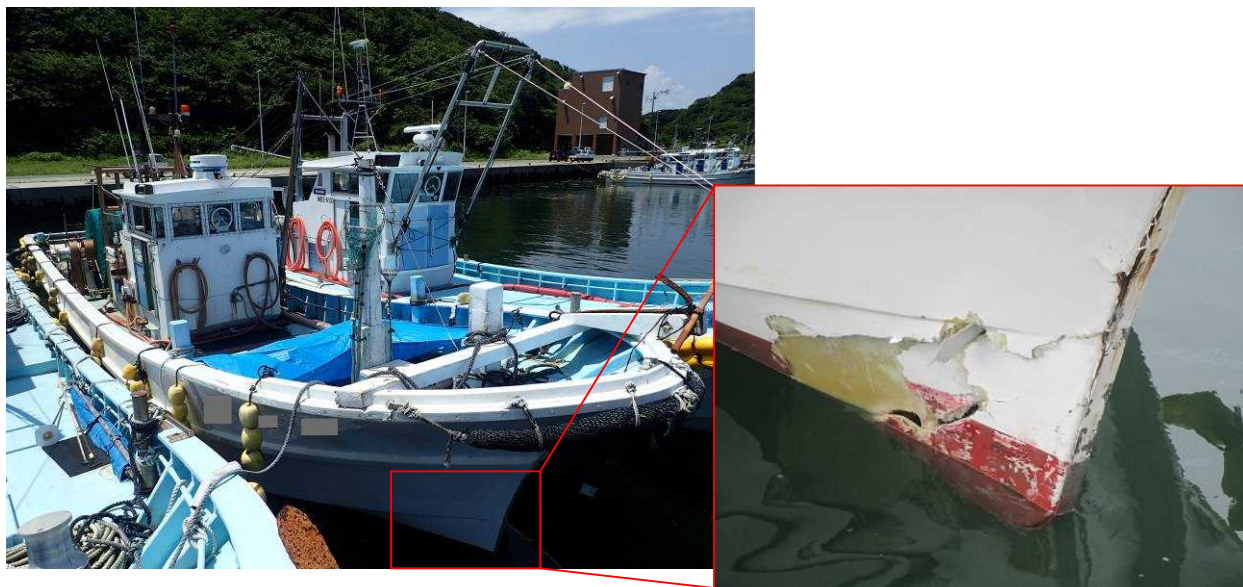
A船は、船首部の破口が生じていたが、低速であれば自力航行可能であったので、B船をロープでえい航して航行を開始した。

写真1 A船の損傷状況

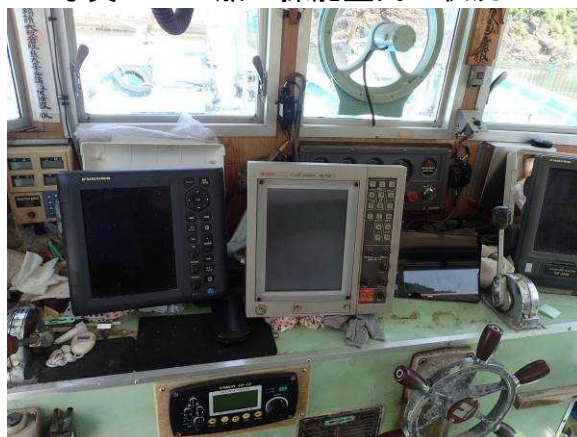
(付図1 事故発生経過概略図、写真1 A船の損傷状況、写真2 A船の操舵室内の状況、写真3 B船、写真4 B船の損傷状況参照)
その他の事項	<p>船長Aは、結露で窓ガラスに曇りが生じたときは、時々A船に備えた曇り止めスプレーを窓ガラスに吹き掛けて使用していたが、本事故当時、既に帰航中であり、ふだんの慣れから使用せずに航行していた。</p> <p>船長Aは、本事故当時、降雨によるノイズがレーダー画面に映らないようにレーダーの雨雪反射抑制機能（以下「FTC機能」という。）を効かせ過ぎ、B船をレーダー映像で捉えていなかったがその認識が無く、岩礁に近い海域なので錨泊して釣りをしている船はいないと思って頻りに窓ガラスを拭きとっていなかったため、窓ガラスの曇りで前路にいたB船を見落としたと本事故後に思った。</p>
<b>分析</b> 乗組員等の関与 船体・機関等の関与 気象・海象等の関与 判明した事項の解析	<p>A あり、B あり  A なし、B なし  A あり、B なし</p> <p>A船は、菅島東北東方沖を西北西進中、船長Aが、操舵室窓ガラス内面に生じた曇りにより船首方の見通しが悪い状況下、岩礁に近い海域に錨泊して釣りをしている船はいないと思い、レーダー画面に雨がなるべく映らないようにFTC機能を効かせ過ぎてB船が表示されていない状態で、同じ針路で航行を続けたことから、同針路上のB船と衝突したものと考えられる。</p> <p>B船は、菅島東北東方沖で錨泊中、船長Bが、釣り道具の片付けを行っていたところ、東南東方からB船に向かってくるA船を認めた際、A船がB船を避けてくれると思い、片付け作業をしながら錨泊を続けていたことから、A船がB船の至近に接近しているのを認め、機関を前進にかけたものの、A船と衝突したものと考えられる。</p> <p>船長Bは、本事故発生前に10隻以上の同じような漁船がB船の船首方付近を避けて通過していたことから、A船も同じようにB船を避けてくれると思ったものと考えられる。</p>
<b>原因</b>	<p>本事故は、菅島東北東方沖において、A船が西北西進中、B船が錨泊中、船長Aが、窓ガラス内面に生じた曇りにより見通しが悪い状況下、岩礁に近い海域に錨泊して釣りをしている船はいないと思い、FTC機能を効かせ過ぎてレーダー画面に針路上に錨泊していたB船が表示されていない状態で、同じ針路で航行を続け、また、船長Bが、A船がB船を避けてくれると思い、片付け作業をしながら錨泊を続けていたため、両船が衝突したものと考えられる。</p>

写真2 A船の操舵室内の状況

<ul style="list-style-type: none"><li>・ 船長は、雨天など見通しの悪い状況において航行する場合は、岩礁に近い海域に錨泊船がないと思わず、レーダーの雨雪反射抑制機能を適切に調整して、周辺に航行の障害となる他船等が存在しないかどうか確かめること。</li><li>・ 船長は、雨の日で操舵室の窓ガラスに曇りが生じる場合、適宜、曇り止めスプレーを使用し、同室の通風を確保すること、また、必要に応じて安全な場所で停船し、窓ガラスを拭くなどの措置を採ること。</li><li>・ 船長は、錨泊中、接近する他船を認めた場合、航行中の他船が自船を避けて通過してくれると思うことなく、常時適切な周囲の見張りを行うとともに、早めに衝突を避けるための措置を採ること。</li></ul>
--	--

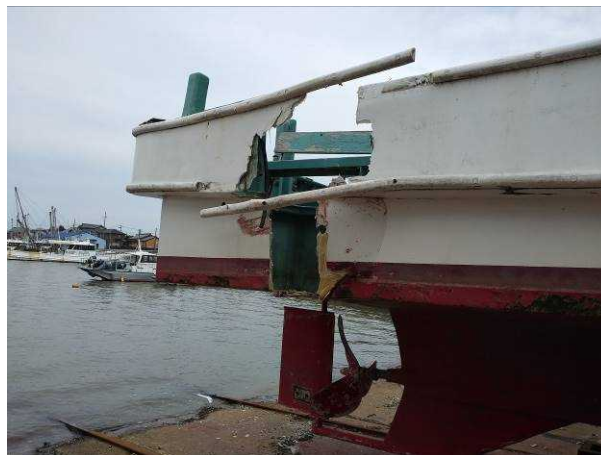
写真4 B船の損傷状況
