## 船舶事故調査報告書

事故種類	乗揚
発生日時	令和3年5月30日 10時50分ごろ
発生場所	神奈川県葉山町菜島南東方沖 葉山灯台から真方位174° 150m付近 (概位 北緯35° 16.2' 東経139° 33.8')
事故の概要	プレジャーヨット神楽は、機走により南進中、岩礁に乗り揚げた。 神楽は、船長が負傷し、船底の亀裂等を生じた。
事故調査の経過	令和3年8月24日、本事故の調査を担当する主管調査官（横浜事務所）ほか1人の地方事故調査官を指名した。 原因関係者から意見聴取を行った。
事実情報 船種船名、総トン数 船舶番号、船舶所有者等 L×B×D、船質 機関、出力、進水等	プレジャーヨット 神楽、2.2トン 235-53669神奈川、個人所有 7.38m×2.73m×1.29m、FRP ディーゼル機関、9.1kW、平成30年1月
乗組員等に関する情報	船長 54歳 一級小型船舶操縦士 免許登録日 平成19年11月19日 免許証交付日 平成29年9月7日 (令和4年11月18日まで有効)
死傷者等	軽傷 1人（船長）
損傷	船底のセンターボード接続部に亀裂、センターボード下端に塗装剝離、キャビン床面に亀裂
気象・海象	気象：天気 晴れ、風向 北東、風力 3、視界 良好 海象：波高 約0.3m、波向 北東、潮汐 下げ潮の末期
事故の経過	本船は、船長が1人で乗り組み、友人（以下「同乗者」という。）3人を乗せ、クルージングの目的で、令和3年5月30日10時30分ごろ神奈川県横須賀市荒埼西方沖の亀城礁に向けて葉山町所在のマリーナ（以下「本件マリーナ」という。）を機走で出航した。（写真1参照）

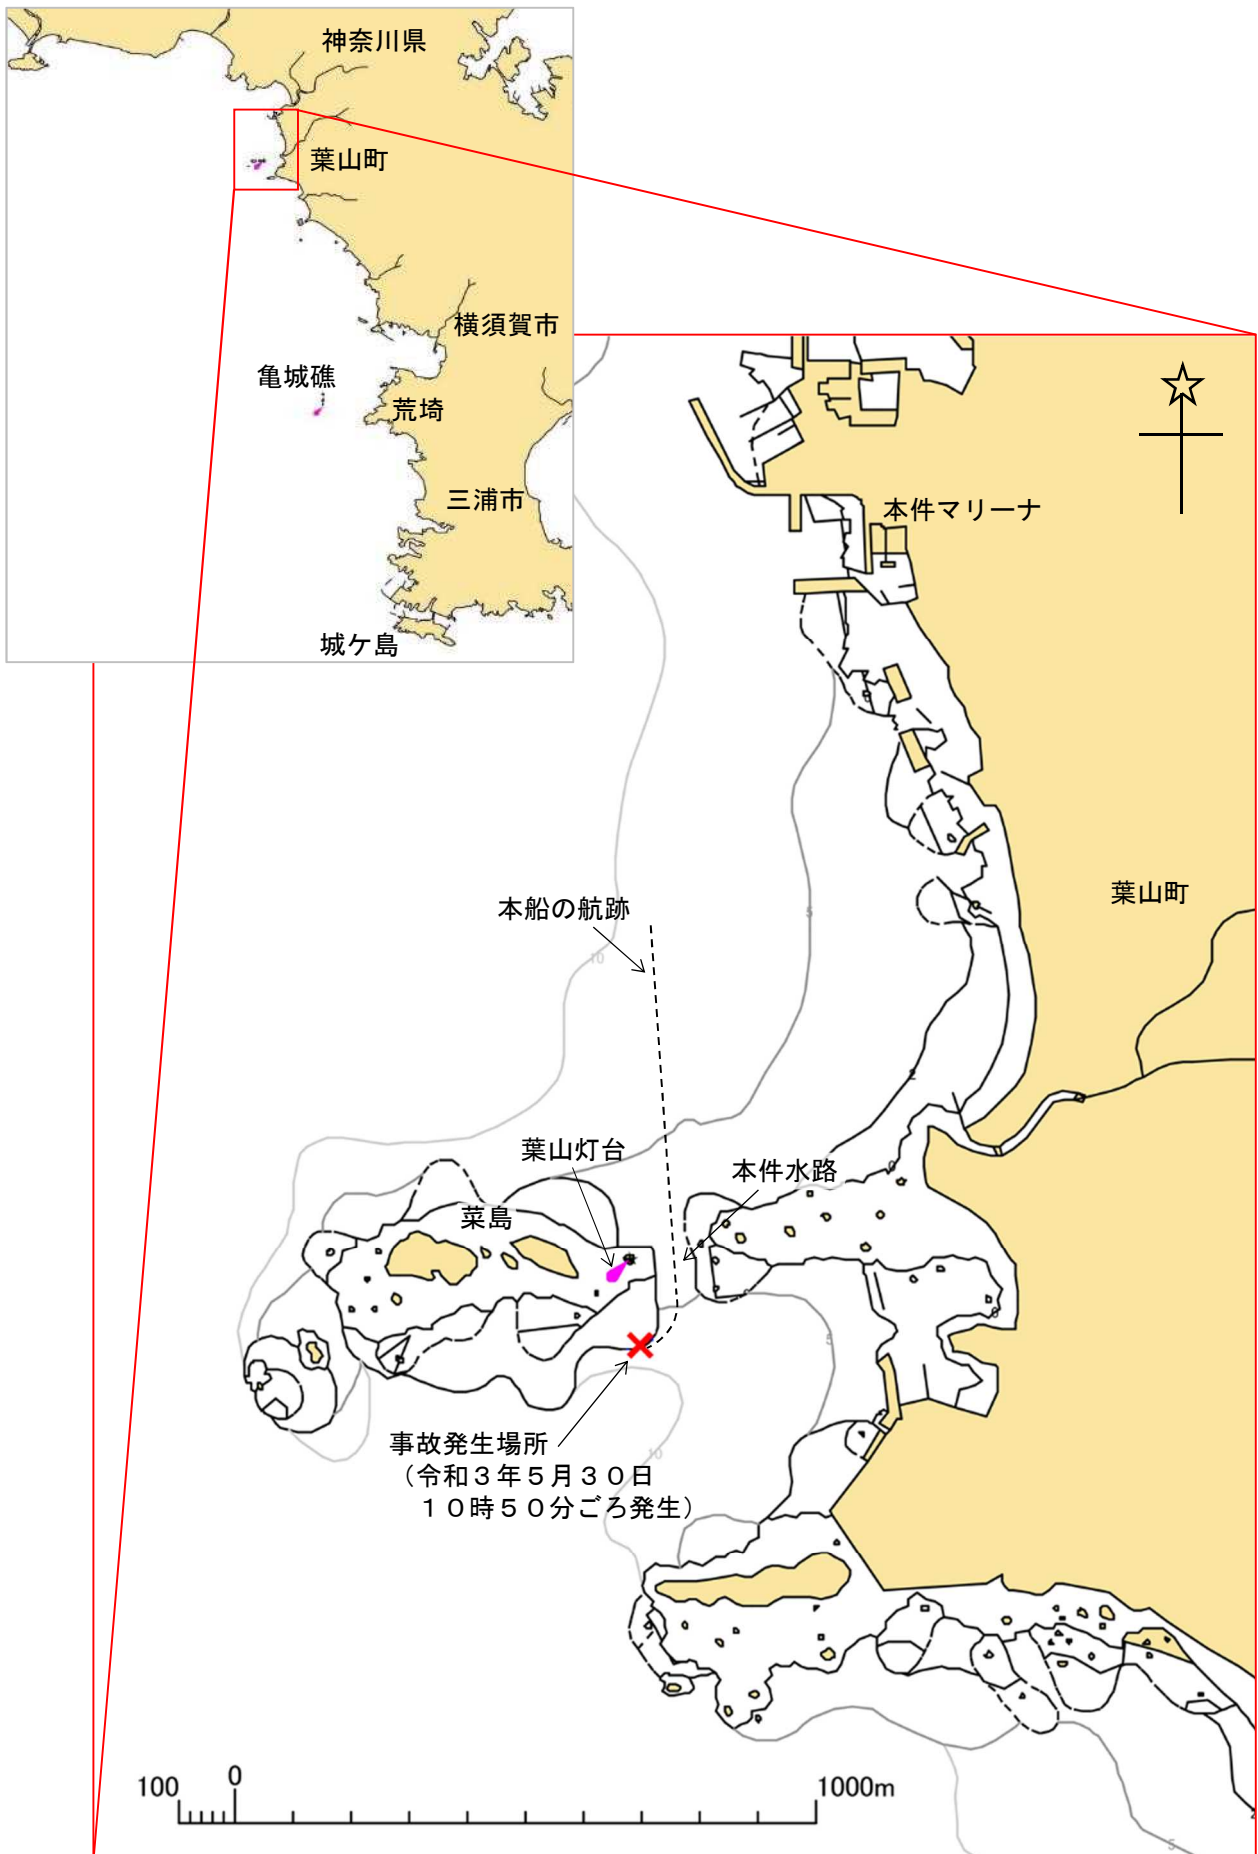
付図1 事故発生経過概略図

本船は、セールを展張するために船首を風上に向ける必要があるので、船長が、菜島を右舷方に見て通過した後、同島周辺の浅礁域を通過したと思い、左旋回で北東風に船首を向ける目的で一旦右舵を取って右転を始めたところ、10時50分ごろセンターボード下端が岩礁に乗り揚げ、乗り切った。

本事故当時、船長及び同乗者3人は、救命胴衣を着用していた。
<b>分析</b> 乗組員等の関与 船体・機関等の関与 気象・海象等の関与 判明した事項の解析	あり なし なし 本船は、菜島南東方沖を機走により南進中、船長が、帆走に切り替える目的で旋回する際、菜島周辺の浅礁域を通過したと思い、ふだんよりも早く右転を始めたことから、菜島南東方沖の岩礁に向かう進路となり、同岩礁に乗り揚げたものと考えられる。 船長は、菜島周辺に浅礁域が拡延していることを知っていたが、その詳細については把握していなかったものと考えられる。
<b>原因</b>	本事故は、菜島南東方沖において、本船が、機走により南進中、船長が、菜島周辺に浅礁域が拡延していることを知っていたが、その詳細については把握していない中、帆走に切り替える目的で旋回する際、同島周辺の浅礁域を通過したと思い、ふだんよりも早く右転を始めたため、菜島南東方沖の岩礁に向かう進路となり、同岩礁に乗り揚げたものと考えられる。
<b>再発防止策</b>	今後の同種事故等の再発防止に役立つ事項として、次のことが考えられる。 <ul style="list-style-type: none"> <li>・ 船長は、航行を予定する海域について事前に水路調査を行い、浅礁域等から十分に距離を隔てて航行すること。</li> <li>・ 浅礁域が拡延している海域を航行する小型船は、GPSプロッターを搭載することが望ましい。</li> </ul>
