船舶事故調査報告書

事故種類	乗組員死亡
発生日時	令和2年11月11日 02時20分ごろ
発生場所	千葉県千葉港葛南区船橋中央ふ頭北岸壁東方沖 潮見四等三角点から真方位050°1,150m付近 （概位 北緯35°40.8′ 東経139°58.7′）
事故の概要	貨物船 ^{しらうめ} 白梅丸は、夜間接岸作業中、乗組員1人が落水して溺死した。
事故調査の経過	令和3年2月24日、本事故の調査を担当する主管調査官（横浜事務所）ほか1人の地方事故調査官を指名した。 原因関係者から意見聴取を行った。
事実情報 船種船名、総トン数 船舶番号、船舶所有者等 L×B×D、船質 機関、出力、進水等	貨物船 白梅丸、339トン 142939、株式会社八重垣船舶（A社） 66.20m×10.50m×6.00m、鋼 ディーゼル機関、735kW、平成29年3月
乗組員等に関する情報	船長 59歳 五級海技士（航海） 免許年月日 平成7年7月6日 免状交付年月日 令和2年4月20日 免状有効期間満了日 令和7年7月6日 航海士A 23歳 四級海技士（航海） 免許年月日 平成27年11月27日 免状交付年月日 令和2年10月16日 免状有効期間満了日 令和7年11月26日 機関長 22歳 六級海技士（機関） 免許年月日 令和元年12月6日 免状交付年月日 令和元年12月6日 免状有効期間満了日 令和6年12月5日
死傷者等	死亡 1人（航海士A）
損傷	なし

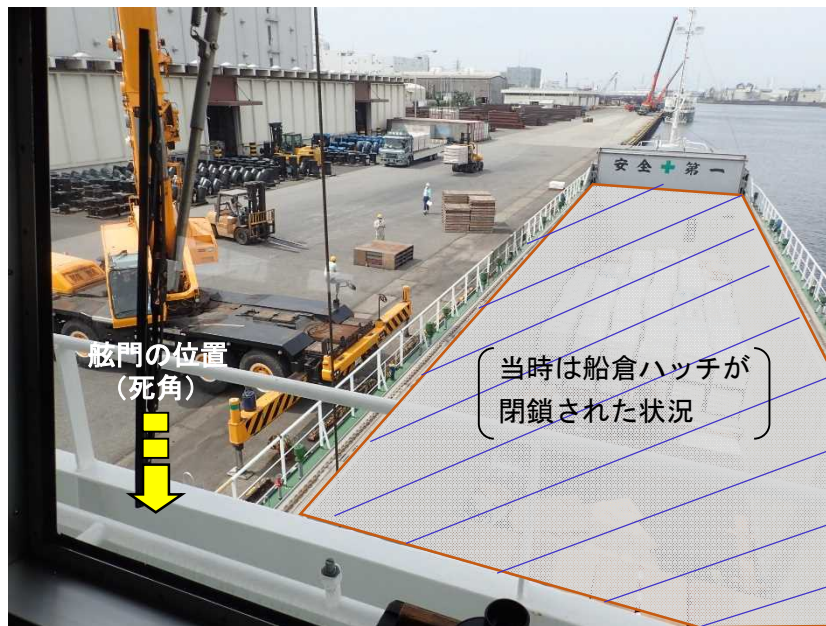
船長、機関長によれば、航海士Aには悩んでいる様子や健康上の問題があるようには見えず、当日も普段と変わらない様子であった。

写真2 船橋（操船位置）から舷門の見え具合

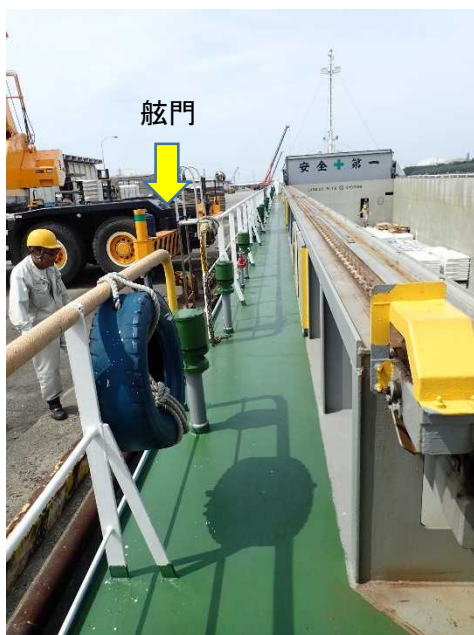
本船は、本事故後、左舷舷門に張り合わせる3本のハンドレールのうち、最上部の1本のチェーンフックが破損しているのが判明した。

写真3 舷門とハッチの位置関係

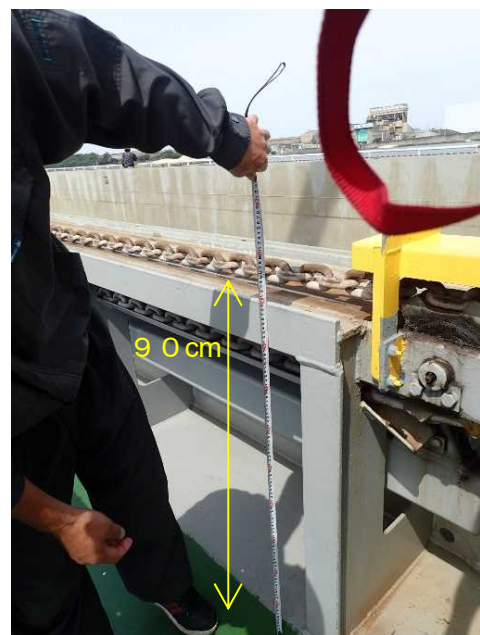
写真4 ハッチ高さ
