船舶事故調査報告書

事故種類	乗揚（のり養殖施設）
発生日時	令和3年2月28日 16時40分ごろ
発生場所	三重県鈴鹿市千代崎港南東方沖 千代崎港南防波堤灯台から真方位161° 1,350m付近 （概位 北緯34° 50.6′ 東経136° 37.4′）
事故の概要	プレジャーボートHANABUSAは、北北東進中、のり養殖施設に乗り揚げた。 のり養殖施設は、網等に切損を生じた。
事故調査の経過	令和3年3月10日、本事故の調査を担当する主管調査官（横浜事務所）ほか1人の地方事故調査官を指名した。 原因関係者から意見聴取を行った。
事実情報 船種船名、総トン数 船舶番号、船舶所有者等 L×B×D、船質 機関、出力、進水等	プレジャーボート HANABUSA、4.1トン 235-51554 三重、株式会社英幸 8.48m (Lr) × 2.87m × 2.03m、FRP ガソリン機関2基、382.4kW（合計）、平成26年10月
乗組員等に関する情報	船長 48歳 一級小型船舶操縦士・特殊小型船舶操縦士 免許登録日 平成22年5月13日 免許証交付日 令和2年7月20日 （令和7年7月19日まで有効） 乗組員A 49歳 二級小型船舶操縦士・特殊小型船舶操縦士・特定 免許登録日 平成11年9月3日 免許証交付日 令和元年8月30日 （令和6年9月2日まで有効）
死傷者等	なし
損傷	のり養殖施設 網等に切損
気象・海象	気象：天気 曇り、風向 南東、風力 2、視程 良好 海象：海上 平穏
事故の経過	本船は、船長及び乗組員Aが乗り組み、同乗者2人を乗せ、三重県四日市市のマリーナ（以下「本件マリーナ」という。）に帰港する目

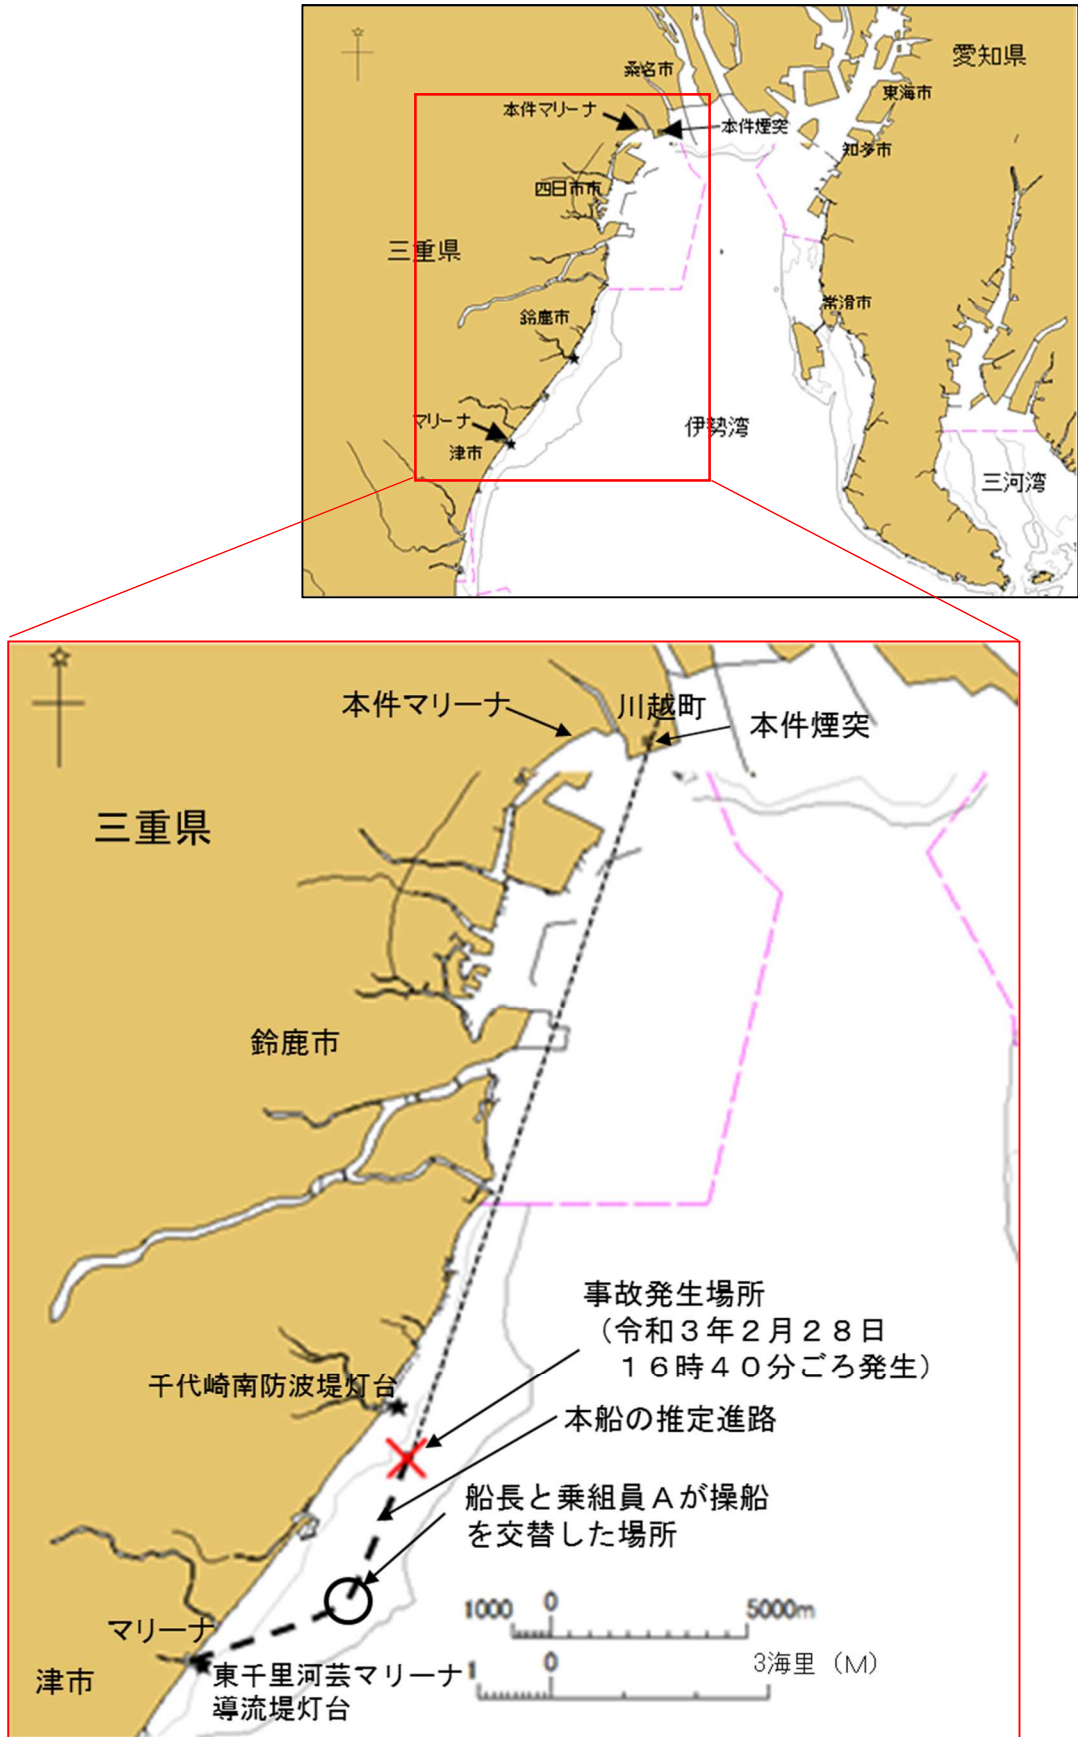
付図1 事故発生経過概略図

<p>と思い込んでおり、また、本件養殖施設の網には白色の小さい浮標が付いていたものの、太陽光の海面反射で見えていなかったことを本事故後に知った。</p> <p>本件養殖施設は、鈴鹿漁業協同組合が管理しており、浮標で固定された浮き流し式漁法で、陸岸約300mから約2,300m沖までの間に設置されており、約100m間隔で水面から約3mの高さの竿に養殖施設を示すのぼりをつけて囲まれていたものの、海面上に浮遊しているのり網が見えづらいものであった。</p> <p>愛知県及び三重県沿岸の本件養殖施設やわかめ養殖施設海域は、海上保安庁のインターネット情報で、秋から春にかけて設置された同施設の調査状況が提供されている。</p>
<p>分析</p> <p>乗組員等の関与 船体・機関等の関与 気象・海象等の関与 判明した事項の解析</p>	<p>あり なし なし</p> <p>本船は、千代崎港東方沖を北北東進中、乗組員Aが、船首方に見えた黄色の旗の付いた浮標を避けた後、ほかに浮標が見えず、本件養殖施設の外側にいると思い、本件煙突を船首目標として目視のみで、同じ針路、速力を保持して航行したことから、本件養殖施設が設置された千代崎港東方沖の陸岸付近に接近していることに気付かず、本件養殖施設に乗り揚げたものと考えられる。</p> <p>乗組員Aは、夏場に水上オートバイで千代崎港東方沖を航行した際、本件養殖施設が設置されていなかったことから、船首方に見えた黄色の旗の付いた浮標を避けた後、ほかに浮標が見えず、本件煙突を船首目標として目視で航行したものと考えられる。</p> <p>船長は、休憩する目的で乗組員Aと操船を交替する際、本件養殖施設に対する注意喚起をしたことから、乗組員Aが本件養殖施設を避けて航行することができるといったものと考えられる。</p>
<p>原因</p>	<p>本事故は、本船が千代崎港東方沖において、北北東進中、乗組員Aが、船首方に見えた黄色の旗の付いた浮標を避けた後、本件養殖施設の外側にいると思い、本件煙突を船首目標として目視のみで、同じ針路、速力を保持して航行したため、千代崎港東方沖の陸岸に接近していることに気付かず、本件養殖施設に乗り揚げたものと考えられる。</p>

<p>再発防止策</p>	<p>今後の同種事故等の再発防止に役立つ事項として、次のことが考えられる。</p> <ul style="list-style-type: none"> ・ 操船者は、GPSプロッター等の航海計器の操作に習熟し、付近にのり養殖施設が存在する場合、目視のみに頼らず、それらの航海計器を活用して自船位置を把握し、同養殖施設から十分に距離を離して航行すること。 ・ 操船者は、出港前に海上保安庁のインターネット情報などで航行

<p>する海域の養殖施設の設置状況を把握するなど、水路調査を十分に行うこと。</p> <ul style="list-style-type: none">・ 操船者は、操船を申し継ぐ際、海域を安全に航行するのに必要な危険な目標、予定針路及び速力等を確実に引き継ぐこと。
--	--
