船舶事故調査報告書

令和4年1月26日

運輸安全委員会（海事専門部会）議決

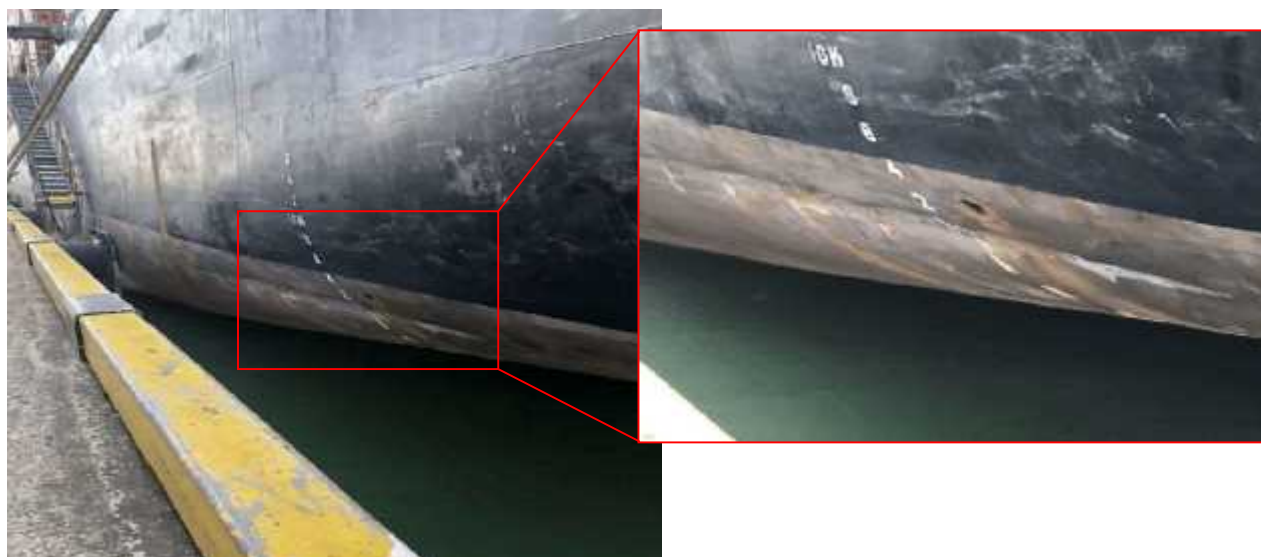
写真1 本船の損傷状況

事故種類	衝突（岸壁）
発生日時	令和3年3月21日 12時32分ごろ
発生場所	静岡県静岡市清水港 清水港外港防波堤南灯台から真方位355° 1,280m付近 （概位 北緯35° 02.4′ 東経138° 31.2′）
事故の概要	コンテナ船PENANG BRIDGEは、着岸操船中、岸壁に衝突した。 PENANG BRIDGE は、左舷船尾部外板に凹損等を生じ、また、岸壁は、フェンダー設置部コンクリートに亀裂等を生じた。
事故調査の経過	令和3年3月24日、本事故の調査を担当する主管調査官（横浜事務所）ほか1人の地方事故調査官を指名した。 原因関係者から意見聴取を行った。
事実情報 船種船名、総トン数 船舶番号、船舶所有者等 L×B×D、船質 機関、出力、進水等	コンテナ船 PENANG BRIDGE（パナマ共和国籍）、17,211トン 9470753（IMO番号）、FORWARD GLORIA NAVIGATION S.A. （船舶所有者）、大和汽船株式会社（船舶管理会社） 171.99m×27.60m×14.00m、鋼 ディーゼル機関、15,820kW、2008年8月
乗組員等に関する情報	船長（フィリピン共和国籍） 44歳 締約国資格受有者承認証 船長（パナマ共和国発給） 交付年月日 2020年8月18日 （2025年7月3日まで有効） 水先人 56歳 清水水先区一級水先人水先免状 免許年月日 令和2年1月15日 免状交付年月日 令和2年1月15日 有効期間満了日 令和7年1月14日
死傷者等	なし
損傷	本船 左舷船尾部外板に凹損及び擦過傷 岸壁 フェンダー設置部のコンクリート部に亀裂及び損壊、フェンダーに亀裂
気象・海象	気象：天気 雨、風向 南南西、風速 約12～13m/s、視程 約1.3海里（M） 海象：波高 約0.5～1.0m、潮汐 下げ潮の中央期、潮高 約8

本船は、約1.8knの前進行きあしで北北東方に圧流され、船首方位が東北東に向き、12時32分ごろ左舷船尾部が本件岸壁に衝突した。
