船舶事故調査報告書

令和4年1月26日

運輸安全委員会（海事専門部会）議決

事故種類	乗組員死亡
発生日時	令和3年6月25日 08時00分ごろ
発生場所	愛知県弥富市鍋田ふ頭南西方沖（木曾川河口付近） 名古屋港高潮防波堤中央堤西灯台から真方位291° 1.1海里（M）付近 （概位 北緯35° 01.0′ 東経136° 46.8′）
事故の概要	漁船藤勢丸は、底引き網漁の操業中、船長が落水して溺死した。
事故調査の経過	令和3年7月13日、本事故の調査を担当する主管調査官（横浜事務所）ほか1人の地方事故調査官を指名した。 原因関係者の意見聴取は、本人が本事故で死亡したため行わなかった。
事実情報 船種船名、総トン数 船舶番号、船舶所有者等 L×B×D、船質 機関、出力、進水等	漁船 藤勢丸、4.18トン ME3-42681（漁船登録番号）、個人所有 11.35m（Lr）×2.11m×0.73m、FRP ディーゼル機関、漁船法馬力数35、昭和53年3月
乗組員等に関する情報	船長 72歳 二級小型船舶操縦士・特殊小型船舶操縦士・特定 免許登録日 昭和50年6月13日 免許証交付日 平成29年11月7日 （令和5年9月25日まで有効）
死傷者等	死亡 1人（船長）
損傷	なし
気象・海象	気象：天気 晴れ、風向 北西、風力 1、視界 良好 海象：海上 平穏、潮汐 下げ潮の中央期、潮高 1.52m（名古屋）
事故の経過	本船は、船長が1人で乗り組み、底引き網漁の目的で、令和3年6月25日05時30分ごろ揖斐川河口付近の漁場に向けて僚船とともに三重県桑名市桑名港を出港した。 船長の所属する漁業協同組合担当者（以下「組合担当者」という。）は、09時30分ごろには他の全ての同組合所属船が漁を終えて桑名港に帰港していたが、本船が10時00分ごろの競りの時間になっても同港に帰港していなかったことを知った。

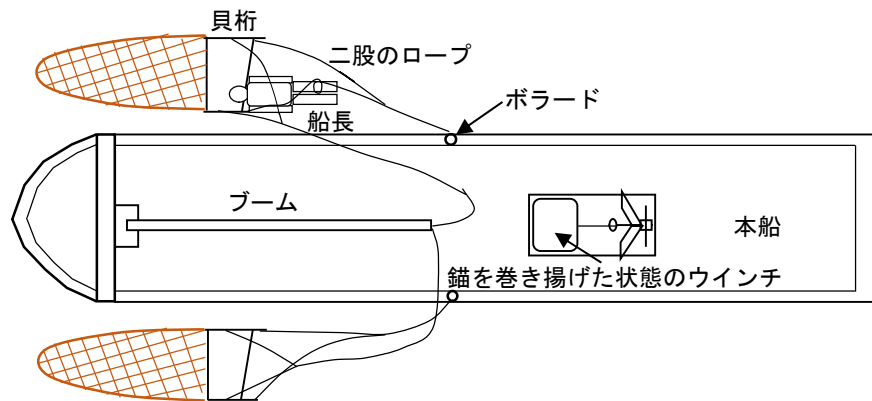
図1 船長が発見された時の状況（イメージ図）

僚船の船長及び組合職員2人は、10時40分ごろそれぞれ本船がいた場所に向かい、鍋田ふ頭南西方沖で乗り揚げた状態の本船を認め、周囲を探索したところ、11時10分ごろ、本船の右舷舷側ボラードに係止した貝桁網の二股ロープが左足膝下に巻き付き、水面下約50cmの海中に横になった船長を認めた。（図1参照）

組合担当者は、船長が貝桁網を海中に降ろす時に同貝桁網の二股ロープに左足が絡まったのではないかと思った。

<p>ていた。</p> <p>船長は、固形式救命胴衣を着用していた。</p> <p>本船は、本事故後、本事故当日の漁獲予定量約13kgのところ、約10kgの漁獲物が本船のカゴの中にあった。</p>
<p>分析</p> <p>乗組員等の関与 船体・機関等の関与 気象・海象等の関与 判明した事項の解析</p>	<p>不明</p> <p>不明</p> <p>不明</p> <p>船長の死因は、溺水であった。</p> <p>本船は、揖斐川河口付近において、操業中、船長が、右舷側から貝桁網を降ろす際、左足に同貝桁網の二股ロープが絡まり、同ロープが左足膝下に巻き付いたことから、海中に引き込まれて落水して溺死したものと考えられる。</p> <p>船長は、固形式救命胴衣を着用していたものの、貝桁網の二股ロープが左足膝下に巻き付いた状態であったことから、頭部が同ロープによって水面下に引き込まれ、溺死したものと考えられる。</p>
<p>原因</p>	<p>本事故は、本船が揖斐川河口付近において操業中、船長が、左足に貝桁網の二股ロープが絡まり、左足膝下に巻き付いた同ロープによって海中に引き込まれて落水して溺死したことにより発生したものと考えられる。</p>
<p>再発防止策</p>	<p>今後の同種事故等の再発防止に役立つ事項として、次のことが考えられる。</p> <ul style="list-style-type: none"> ・漁船の乗組員は、操業中、貝桁網等のロープに足が絡まらないように、常時、甲板上の整理整頓を行い、足場のスペースを確保しておき、足下付近に十分注意して操業を行うこと。
