船舶事故調査報告書

事故種類	衝突（橋脚）
発生日時	令和3年7月14日 10時55分ごろ
発生場所	東京都江戸川区新小松川橋（中川） 一色三等三角点から真方位231°980m付近 （概位 北緯35°42.1′ 東経139°51.6′）
事故の概要	油タンカー第十二富士宮丸 ^{ふじみや} は、中川を下流に向けて航行中、橋脚に衝突した。 第十二富士宮丸は、左舷船首部ブルワーク等に曲損を生じ、また、橋脚は、コンクリート部に欠損を生じた。
事故調査の経過	令和3年9月16日、本事故の調査を担当する主管調査官（横浜事務所）ほか1人の地方事故調査官を指名した。 原因関係者から意見聴取を行った。
事実情報 船種船名、総トン数 船舶番号、船舶所有者等 L×B×D、船質 機関、出力、進水等	油タンカー 第十二富士宮丸、122トン 133729、富士石油運輸株式会社（船舶所有者）、富士海運株式会社（船舶借入人、A社） 37.00m×7.85m×2.65m、鋼 ディーゼル機関、405kW、平成5年1月
乗組員等に関する情報	船長 71歳 五級海技士（航海） 免許年月日 昭和44年12月12日 免状交付年月日 令和3年3月12日 免状有効期間満了日 令和8年6月10日
死傷者等	なし
損傷	本船 左舷船首部ブルワーク及び防舷材に曲損 橋脚 コンクリート部に欠損
気象・海象	気象：天気 晴れ、風向 東、風力 2、視界 良好 水象：川面 平穏、潮汐 下げ潮の中央期（東京晴海）
事故の経過	本船は、船長ほか3人が乗り組み、揚げ荷役を終えたのち空船で、令和3年7月14日10時00分ごろ積地である千葉県千葉港千葉第4区に向けて埼玉県八潮市所在のオイルターミナルを出航し、中川を下航して、10時45分ごろ東京都葛飾区所在の上平井水門を通過した。

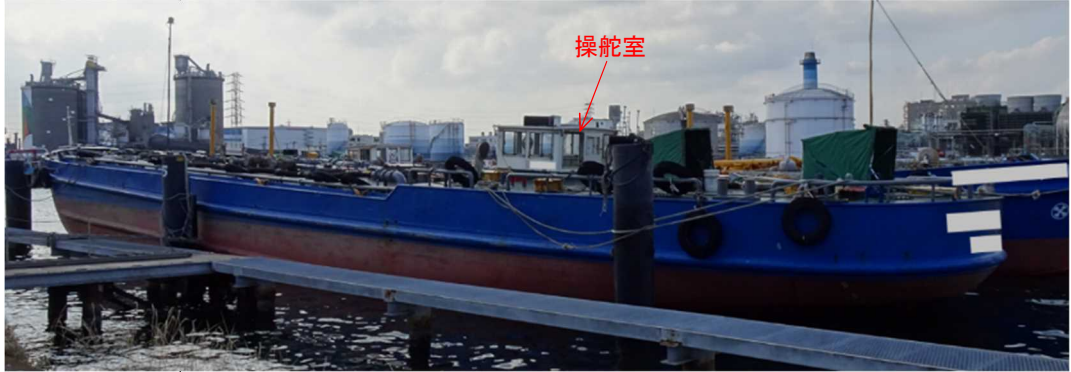
写真1 本船左舷側

船長は、単独の船橋当直に就き、操舵室で踏み台の上に立ち、天井のハッチを開けて頭部を出して見張りをを行い、レバー式の操舵装置（以下「棒舵」という。）を足で操作して操船に当たり、約8ノット（kn）の速力（対水速力、以下同じ。）で下流に向けて航行した。（写真1参照）

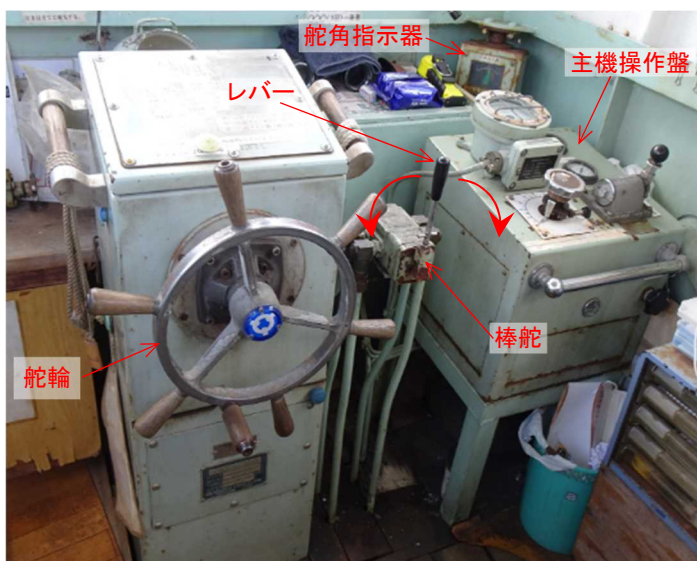
写真2 操舵室内の航海設備

本船は、操舵装置として舵輪及び棒舵を備えており、棒舵は、レバーを左右に倒すことで舵板を操作し、一方にレバーを倒している間、その方向に舵板を動かす作用となり、中立位置に戻した時、舵板を動かす作用が停止する機構となっており、一方に舵を取った後に舵を中央に戻すにはレバーを他方（反對方）に倒す必要があった。（写真2参照）

船長は、過去に何度か本船を操船した経験があり、棒舵の操作では舵輪と比較して舵効の反応が遅いと感じていたものの河川でも棒舵で船体をコントロールできると思っていたが、下げ潮流で船体が流された際、舵輪を使用していれば、態勢を立て直すことができたかもしれないと本事故後に思った。

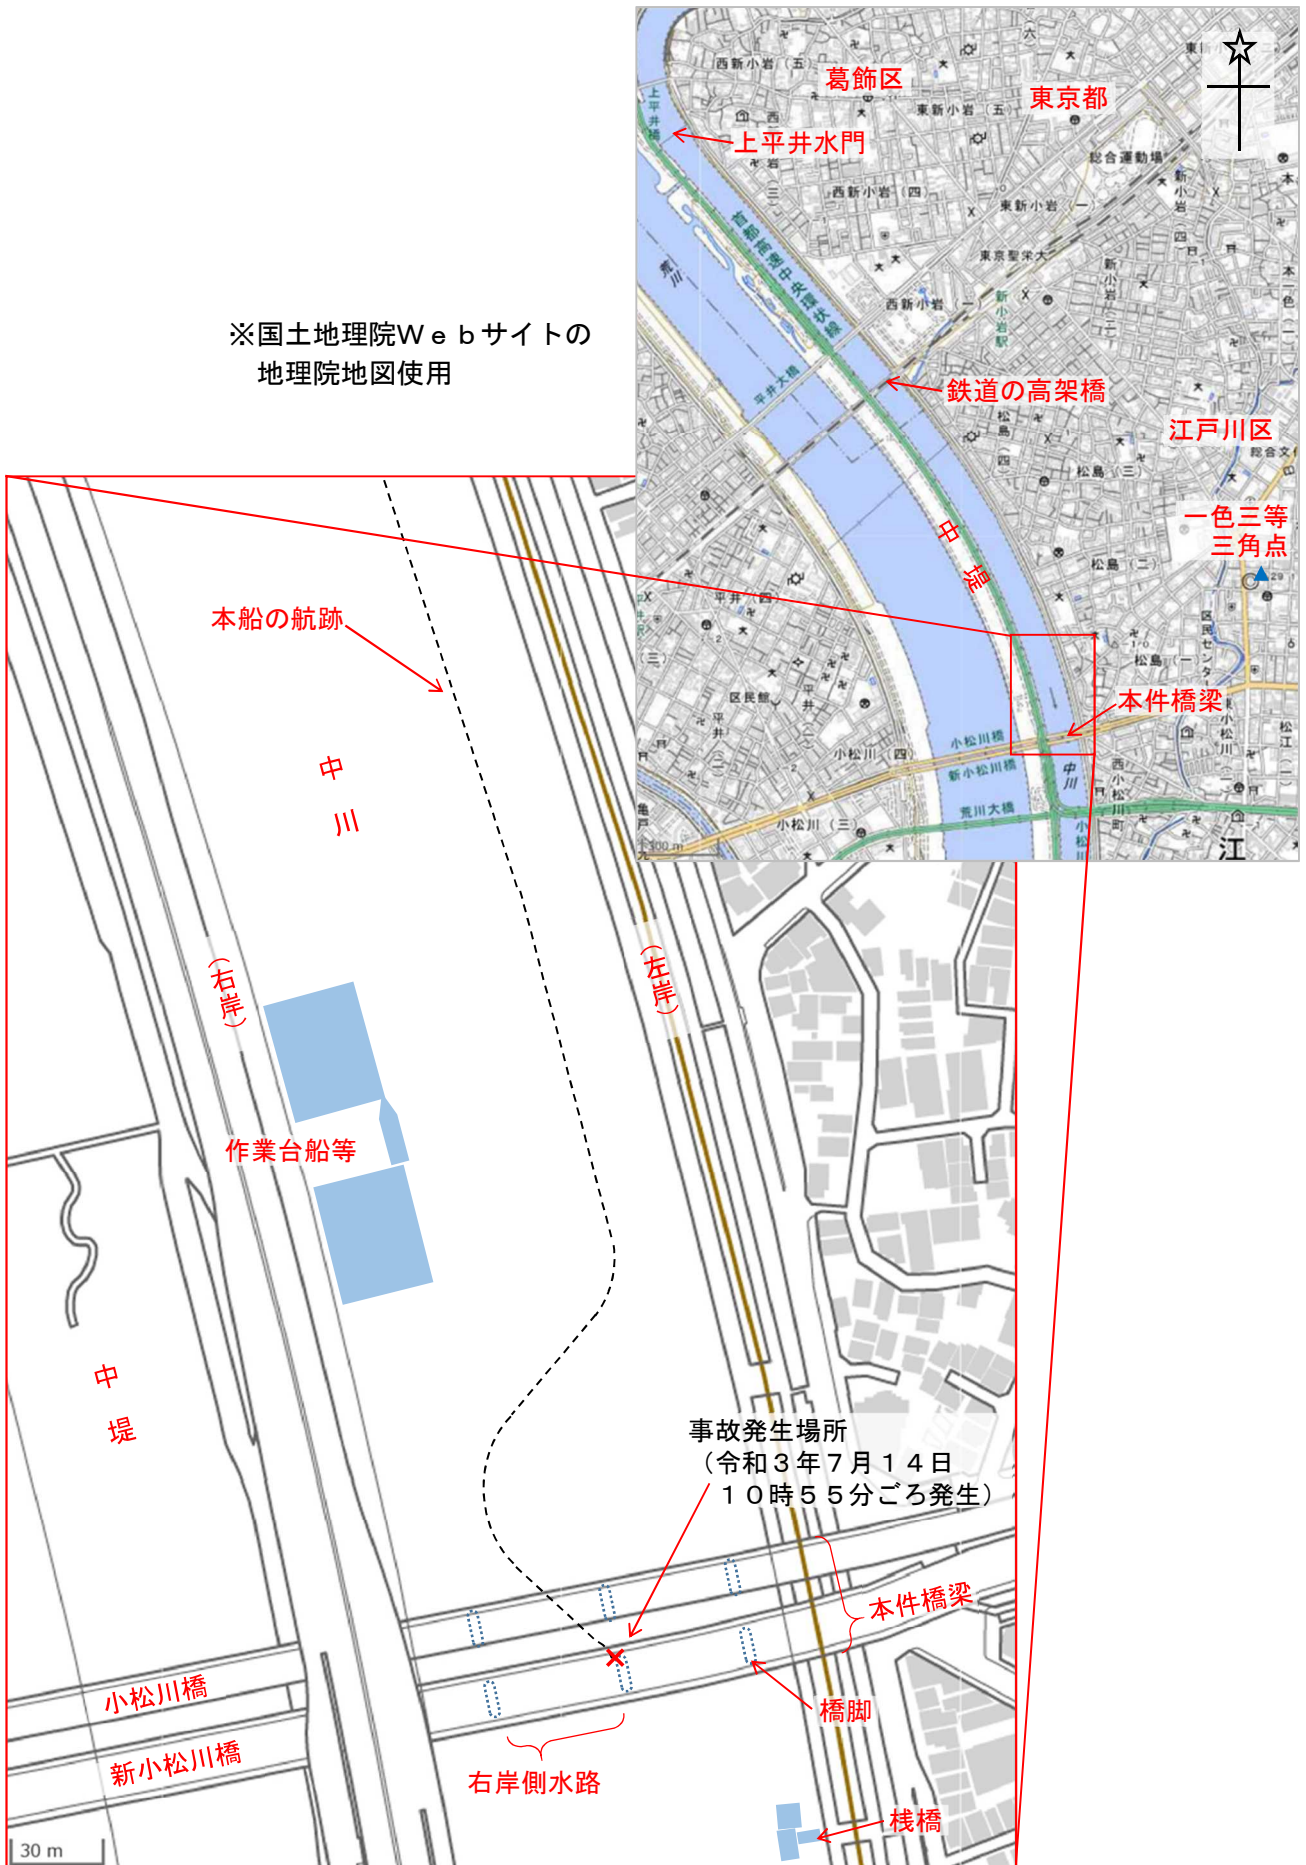
付図1 事故発生経過概略図

船長は、工事現場に近くなってきたので主機を微速力として約2knに減速し、右舷側に作業台船を通過した後、ふだん航行している本件橋梁の中央及び右岸側の橋脚間（以下「右岸側水路」という。）を通航しようとして右舵を取って本船を右転させたところ、下流方向に向かう下げ潮の流れ（以下「下げ潮流」という。）に押され、船体後部が左方に流され始めた。

船長は、踏み台を降り、棒舵のレバーを手で操作して左舵を取ったものの船首が左に向かず、レバーを左に倒したまま半速力として主機の回転を上げたところ、本船が急に左転を始めたので、すぐに主機の回転を下げて棒舵のレバーを右に倒したが、船首が左に曲がり過ぎてしまい、本件橋梁の中央の橋脚に向かう進路となった。

本船は、船長が棒舵のレバーを右に倒し続けて右転を試み、船首が右転を始めたものの間に合わず、10時55分ごろ左舷船首部が新小松川橋の中央の橋脚に衝突した。

<p>船体・機関等の関与 気象・海象等の関与 判明した事項の解析</p>	<p>なし あり</p> <p>本船は、下げ潮流のある状況下、中川の左岸寄りを下流に向けて微速力で航行中、船長が本件橋梁の右岸側水路を通航しようと急角度に右転したことから、下げ潮流により船体後部が左方に圧流され、左舵を取って主機の回転を上げて左転したところ、本件橋梁の中央の橋脚に向かう進路となり、右転を試みたものの間に合わず、橋脚に衝突したものと考えられる。</p> <p>本船は、下げ潮流のある状況において、下流に向けて微速力で航行していたことから、舵が効きにくい状態であったものと考えられる。</p> <p>船長は、本件橋梁の上流側右岸で行われていた工事作業に影響がないよう作業台船等を通過したのち右岸側水路に向けようとしたものの、同台船等から本件橋脚までの距離が短かったことから、急角度に右転することになったものと考えられる。</p>
<p>原因</p>	<p>本事故は、下げ潮流のある状況下、本船が、中川の左岸寄りを下流に向けて微速力で航行中、船長が本件橋梁の右岸側水路を通航しようと急角度に右転したため、下げ潮流により船体後部が左方に圧流され、左舵を取って主機の回転を上げて左転したところ、本件橋梁の中央の橋脚に向かう進路となり、右転を試みたものの間に合わず、橋脚に衝突したものと考えられる。</p>
<p>再発防止策</p>	<p>今後の同種事故等の再発防止に役立つ事項として、次のことが考えられる。</p> <ul style="list-style-type: none"> ・ 操船者は、川の流れや潮流等の影響がある水域を航行する場合、急角度での転舵を避け、船体の圧流防止に留意すること。 ・ 操船者は、緊急時において、棒舵よりも舵輪を用いて操船すること。
