船舶事故調査報告書

令和4年1月26日
 運輸安全委員会（海事専門部会）議決
 委員 佐藤 雄二（部会長）
 委員 田村 兼吉
 委員 岡本 満喜子

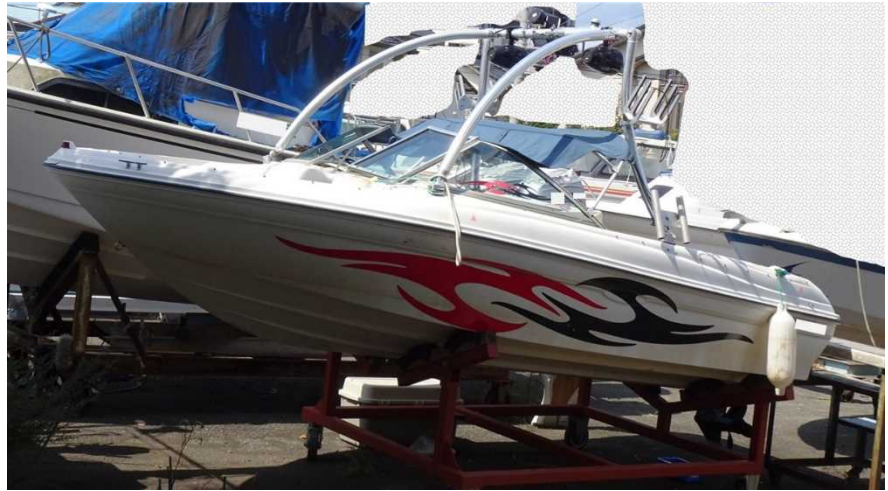
下「本件マリーナ」という。)を出航し、同市志下海岸沿いでウェイクボードや釣りを行っていたところ、昼頃から波が高くなってきたので、12時53分ごろ海岸沿いから沖に避難することとした。(写真1参照)

写真1 本船左舷側

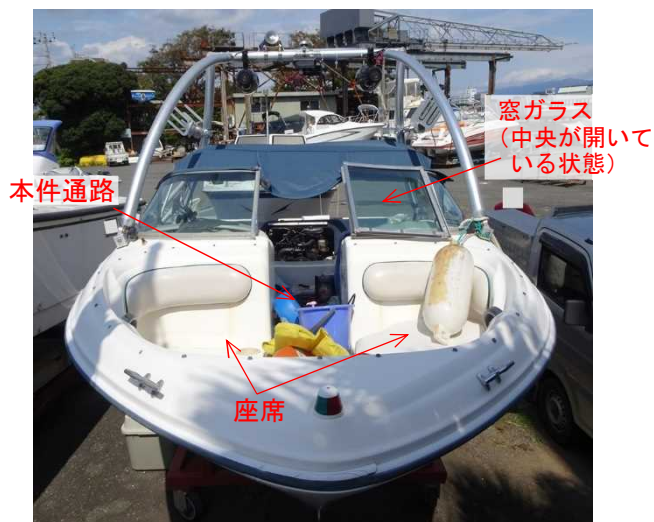
本船は、船首区画にも座席を配置し、操縦席前面の窓ガラス3枚のうち中央の窓ガラスが左舷側に開閉式となって操縦区画中央に船首区画との通路(以下「本件通路」という。)を設けており、本事故当時、中央の窓ガラスを閉じていたものの、その下方が開いている状

態であった。(写真2参照)

写真2 本船船首部

本船は、本件通路により船首側が開口している船型であり、西南西風が強まって波が高くなっている状況下、海岸沿いから沖に向けて航行したことから、志下海岸西方沖を西南西進中、直前の波を乗り越えたのち船首が下方に向いた状態で船首方から波を受け、本件通路から海水が浸入して水船状態となり、更に波を受けて転覆したものと考えられる。

ら沖に向けて航行したものと考えられる。
原因	<p>本事故は、西南西風が強まって波が高くなっている状況下、本件通路により船首側が開口している船型の本船が、海岸沿いから沖に向けて航行したため、志下海岸西方沖を西南西進中、直前の波を乗り越えたのち船首が下方に向いた状態で船首方から波を受け、本件通路から海水が浸入して水船状態となり、更に波を受けて転覆したものと考えられる。</p>
再発防止策	<p>今後の同種事故等の再発防止に役立つ事項として、次のことが考えられる。</p> <ul style="list-style-type: none"> ・ 船長は、荒天時に避難できる海域を事前に調査するとともに、自船の堪航性を考慮し、気象又は海象が悪化する前に帰航又は避難すること。 ・ 小型船舶の操船者は、窓ガラスに掛かったしぶき等を随時拭くなどして、できる限り船首方の視界を明瞭にすること。
