# 船舶事故調査報告書

令和4年1月26日

運輸安全委員会（海事専門部会）議決

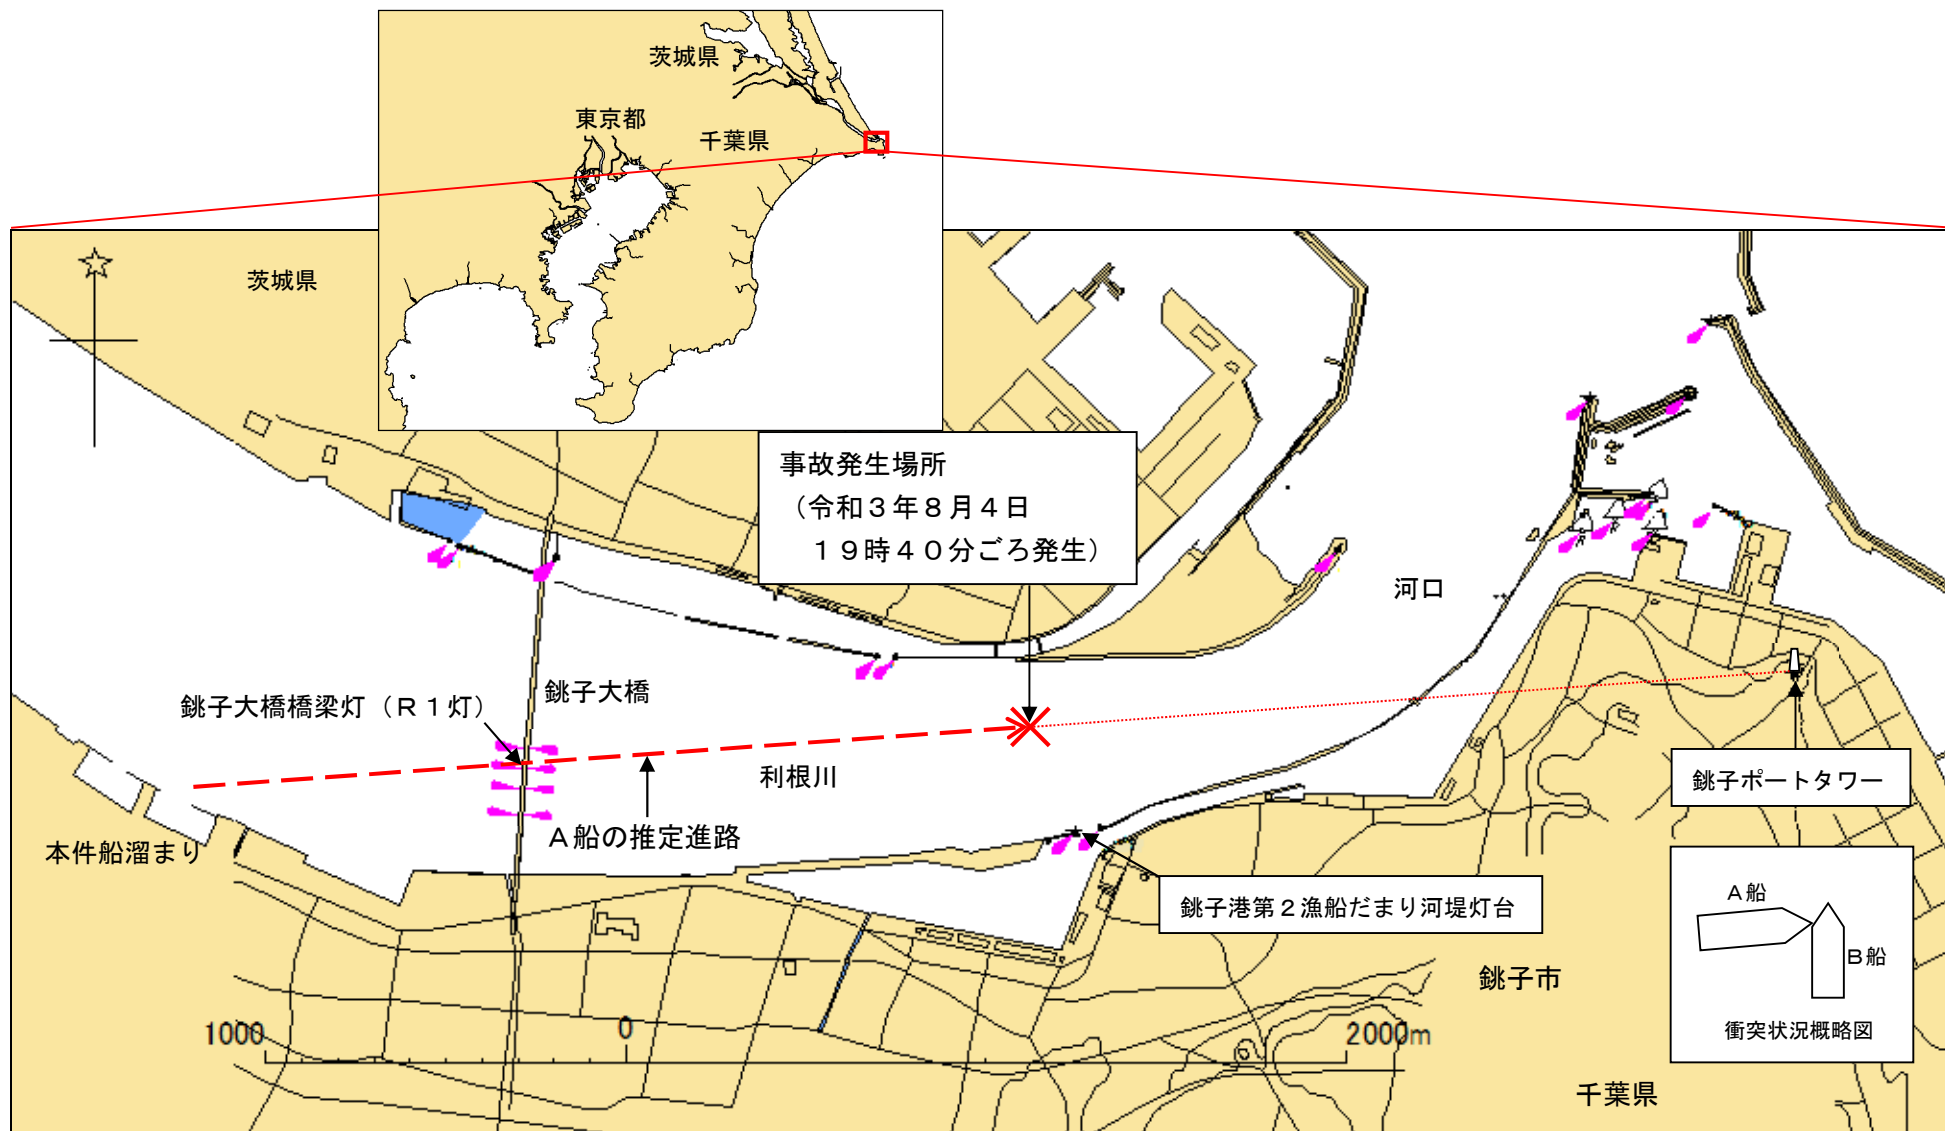
付図1 事故発生経過概略図

B 左舷船首部外板に亀裂、左舷船首部デッキに破損、バウレールに曲損
気象・海象	<p>気象：天気 晴れ、風向 南南東、風力 3、視界 良好</p> <p>海象：海上 平穏、潮汐 上げ潮の初期</p> <p>日没時刻：18時39分ごろ</p> <p>月出時刻：4日13時09分ごろ、月没時刻：5日04時14分ごろ、月齢：24.9</p>
事故の経過	<p>A船は、船長A及び甲板員1人（以下「甲板員A」という。）が乗り組み、沖に仕掛けた刺し網の回収を行う目的で、令和3年8月4日19時30分ごろ銚子市銚子港沖に向け、法定灯火を表示して同市本城町所在の船溜まり（以下「本件船溜まり」という。）を出発した。</p> <p>A船は、利根川に出てすぐ針路を085°として銚子ポートタワーの明かりに向けて航行した。</p> <p>A船は、19時35分ごろ、銚子大橋橋梁灯（R1灯）の下を通過し、約10ノットの対地速力で航行を続けた。</p> <p>船長Aは、19時38分ごろ、茨城県の左岸には街灯がなく、前方を見た時に周囲が真っ暗だったので、前路に他船はいないと思い、後部デッキにいた甲板員Aが落水しないように操舵室後部のLEDライトを点けて航行を続けていたところ、19時40分ごろ、何かに衝突した衝撃があり、A船の船首部とB船の左舷船首部とが衝突し、A船が黄色い回転灯を点灯していたB船の上に乗揚げたことを認め、すぐに機関を中立運転とした。</p> <p>船長Aは、機関を後進運転としてB船から離れたところ、B船の同乗者2人のうちの1人（以下「同乗者B<sub>1</sub>」という。）が海中に半身浸かった状態でA船の右舷船首部に掴まっているのを認め、甲板員Aと共に同乗者B<sub>1</sub>をA船に引き揚げた後、B船が利根川の上流方向に航行して行くのを見た。</p> <p>船長Aは、同乗者B<sub>1</sub>にけががなく、同乗者B<sub>1</sub>が船長Bに本事故の状況を携帯電話で連絡を取っているところを見た。</p> <p>船長Aは、付近で漂泊していた漁船の船長が、本事故の発生を海上保安庁に通報し、同漁船を操船してA船に近づいて来たので、同乗者B<sub>1</sub>を本件船溜まりまで搬送することを依頼して刺し網の回収に向かい、同網を回収した後、本件船溜まりに帰航した。</p> <p>B船は、船長Bが1人で乗り組み、同乗者B<sub>1</sub>及び友人1人（以下「同乗者B<sub>2</sub>」という。）を乗せ、法定灯火を表示し、釣りをを行う目的で、令和3年8月4日18時00分ごろ本件船溜まりを出発し、利根川河口付近に到着した。</p> <p>船長Bは、釣りのポイントを移動していたところ、左舷方約1,000m付近に銚子大橋方面から接近するA船を認めた。</p> <p>船長Bは、A船が回転灯を点けているB船を避けてくれると思い、</p>

<p>機関を中立運転として前進惰力で北進しながら、前方の同川左岸の堤防までの距離、河口側の様子及び魚群探知機の魚影を見ることに集中していた。</p> <p>同乗者B<sub>2</sub>は、船首部デッキに立ち、また、同乗者B<sub>1</sub>は、中央部デッキで釣り竿を持って仕掛けを投げる準備をしていたところ、同乗者B<sub>2</sub>がB船の至近に接近するA船の灯火を認めて危ないと叫んだ。</p> <p>船長Bは、同乗者B<sub>2</sub>の声が聞こえ、左舷方を見たところ、A船が約25～50mに接近し、前方には堤防があったので前には逃げられないと思い、機関を全速力後進として回避しようとしたものの、B船とA船とが衝突した。</p> <p>同乗者B<sub>1</sub>及び同乗者B<sub>2</sub>は、B船に乗り揚げたA船をB船から降ろしてA船を押したところ、A船がB船から離れ始め、A船に掴まっていた同乗者B<sub>1</sub>が海中に引っ張られて落水した。</p> <p>船長Bは、同乗者B<sub>1</sub>がA船に引き揚げられたことを確認し、同乗者B<sub>1</sub>に異状がなさそうだったので、携帯電話で連絡が取れると判断し、B船の甲板上に海水が流入して浸水していたので、できる限り早期に帰港することとし、本件船溜まりに戻った。</p> <p>(付図1 事故発生経過概略図、写真1 A船、写真2 A船の損傷状況、写真3 B船の損傷状況(1)、写真4 B船の損傷状況(2) 参照)</p>
<p>その他の事項</p>	<p>A船にレーダーはなく、GPSプロッターが搭載されていたが、本事故当時、視界が良かったので、船長Aは目視のみで航行していた。</p> <p>船長Aは、B船の灯火が銚子市の街明かりに紛れていたため、衝突するまでB船に気付かなかったと本事故後に思った。</p>
<p><b>分析</b></p> <p>乗組員等の関与 船体・機関等の関与 気象・海象等の関与 判明した事項の解析</p>	<p>A あり、B あり A なし、B なし A なし、B なし</p> <p>A船は、銚子大橋東方沖を利根川河口付近に向かって東進中、同河口の右岸付近に街明かりが多く見える状況下、船長Aが、前方に他船の灯火が見当たらず、前路に他船はいないと思い、目視によって同じ針路及び速力で航行を続けたことから、右舷方から前進惰力で北進していたB船に気付かず、B船と衝突したものと考えられる。</p> <p>船長Aは、A船にレーダーはなく、また、B船の灯火が銚子市の街明かりに紛れていたことから、前方に他船の灯火が見当たらず、前路に他船はいないと思い、目視によって同じ針路及び速力で航行を続けたものと考えられる。</p> <p>B船は、銚子大橋東方沖を前進惰力で北進中、船長Bが、左舷方から接近するA船を認めた際、A船が回転灯を点けているB船を避けてくれると思い、魚群探知機及び河口側の様子等を見ることに注意を向</p>

<p>けていたことから、至近に接近するまでA船に気付かず、機関を後進にかけたものの、A船と衝突したものと考えられる。</p>
<b>原因</b>	<p>本事故は、銚子大橋東方沖において、A船が利根川河口付近に向かって東進中、同河口の右岸付近に街明かりが多く見える状況下、B船が前進惰力で北進中、船長Aが、前路に他船はいないと思い、目視によって同じ針路及び速力で航行を続け、また、船長Bが、A船が回転灯を点けているB船を避けてくれると思い、魚群探知機及び河口側の様子等を見ることに注意を向けていたため、両船が衝突したものと考えられる。</p>
<b>再発防止策</b>	<p>今後の同種事故等の再発防止に役立つ事項として、次のことが考えられる。</p> <ul style="list-style-type: none"> <li>・ 小型船舶の船長は、夜間、街明かりがある水域では船舶の灯火が視認しにくい場所もあるので、他船がないと思うことなく、同灯火を見落とすことがないよう細心の注意を払って操船に当たり、必要に応じて減速等を行うなどして常時、周囲の見張りを適切に行うこと。</li> <li>・ 小型船舶の船長は、接近する他船を認めた場合、特定の作業に集中せず、同船の動静の監視を行い、常時、周囲の見張りを適切に行うこと。</li> <li>・ 小型船舶の船長は、夜間等に航行する場合、目視に加えてレーダー等の航海計器を備えて活用することが望ましい。</li> </ul>

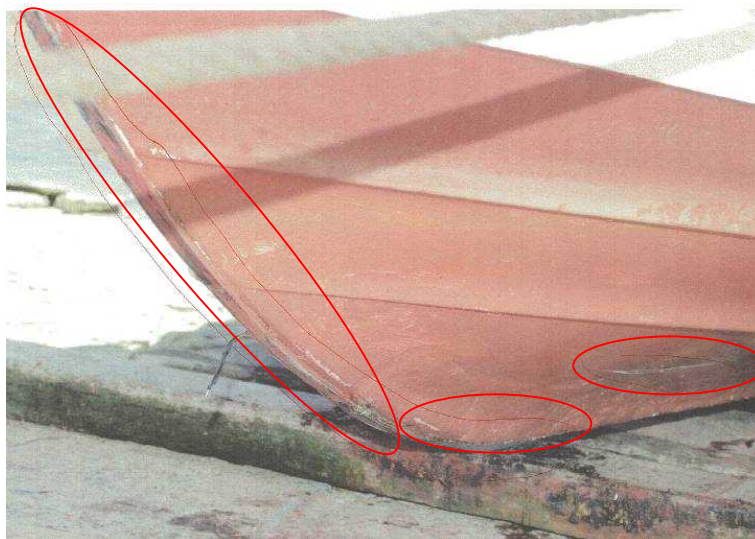
事故種類	衝突
発生日時	令和3年8月4日 19時40分ごろ
発生場所	千葉県銚子市銚子大橋東方沖（利根川） 銚子港第2漁船だまり河堤灯台から真方位336° 250m付近 （概位 北緯35° 44.3′ 東経140° 50.4′）
事故の概要	漁船第二宗栄丸 <sup>（そうえい）</sup> は、東進中、プレジャーボート <sup>（シーマックス）</sup> SEAMAXは、北進中、両船が衝突した。 第二宗栄丸は、船首部船底外板に擦過傷を生じ、また、SEAMAXは、左舷船首部外板の亀裂等を生じた。
事故調査の経過	令和3年8月20日、本事故の調査を担当する主管調査官（横浜事務所）ほか1人の地方事故調査官を指名した。 原因関係者から意見聴取を行った。
事実情報 船種船名、総トン数 船舶番号、船舶所有者等 L×B×D、船質 機関、出力、進水等	A 漁船 第二宗栄丸、2.0トン CB3-60658（漁船登録番号）、個人所有 6.71m (Lr) × 2.07m × 0.66m、FRP ディーゼル機関、漁船法馬力数45、昭和63年9月 B プレジャーボート SEAMAX、1.1トン 232-29172千葉、個人所有 5.58m (Lr) × 1.98m × 0.84m、FRP ガソリン機関、44.1kW、平成9年8月
乗組員等に関する情報	A 船長A 63歳 一級小型船舶操縦士・特殊小型船舶操縦士・特定 免許登録日 平成3年11月8日 免許証交付日 平成28年9月20日 （令和3年11月7日まで有効） B 船長B 27歳 二級小型船舶操縦士 免許登録日 平成30年9月6日 免許証交付日 平成30年9月6日 （令和5年9月5日まで有効）
死傷者等	なし
損傷	A 船首部船底外板に擦過傷

写真2 A船の損傷状況

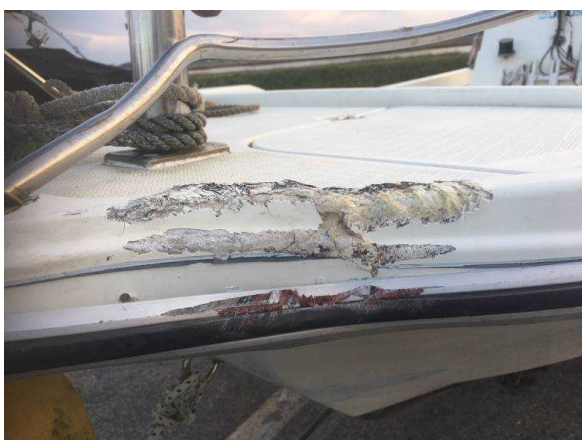
写真3 B船の損傷状況（1）

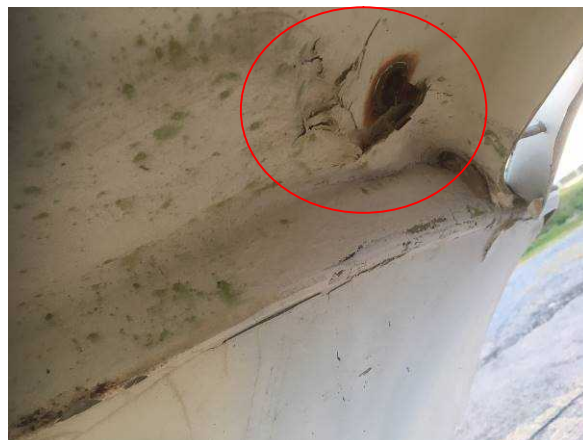
写真4 B船の損傷状況（2）
