船舶事故調査報告書

令和4年1月12日
 運輸安全委員会（海事専門部会）議決
 委員 佐藤 雄二（部会長）
 委員 田村 兼吉
 委員 岡本 満喜子

事故種類	衝突
発生日時	令和3年7月3日 10時02分ごろ
発生場所	富山県伏木富山港外港北防波堤南東方沖 伏木外港北防波堤東灯台から真方位210° 310m付近 （概位 北緯36° 47.9′ 東経137° 04.4′）
事故の概要	遊漁船萬宝丸は、南東進中、また、プレジャーボートりゅうは、漂泊中、両船が衝突した。 りゅうは、船長及び同乗者が負傷し、左舷部の亀裂等を生じ、また、萬宝丸は、左舷船首部外板に擦過傷を生じた。
事故調査の経過	令和3年7月7日、本事故の調査を担当する主管調査官（神戸事務所）ほか1人の地方事故調査官を指名した。 原因関係者から意見聴取を行った。
事実情報 船種船名、総トン数 船舶番号、船舶所有者等 L×B×D、船質 機関、出力、進水等	A 遊漁船 萬宝丸、8.39トン TY2-1416（漁船登録番号）、個人所有 11.83m(Lr)×3.19m×0.98m、FRP ディーゼル機関、301kW（動力漁船登録票による）、昭和56年3月15日 第244-19191号（船舶検査済票の番号） B プレジャーボート りゅう、1.9トン 242-27390富山、個人所有 5.99m(Lr)×2.19m×0.79m、FRP ディーゼル機関、62.5kW、平成16年5月
乗組員等に関する情報	A 船長A 75歳 一級小型船舶操縦士・特殊小型船舶操縦士・特定 免許登録日 昭和52年3月4日 免許証交付日 平成28年9月5日 （令和4年3月6日まで有効） B 船長B 69歳 一級小型船舶操縦士・特殊小型船舶操縦士・特定 免許登録日 平成9年10月7日 免許証交付日 平成29年3月27日 （令和4年10月6日まで有効）

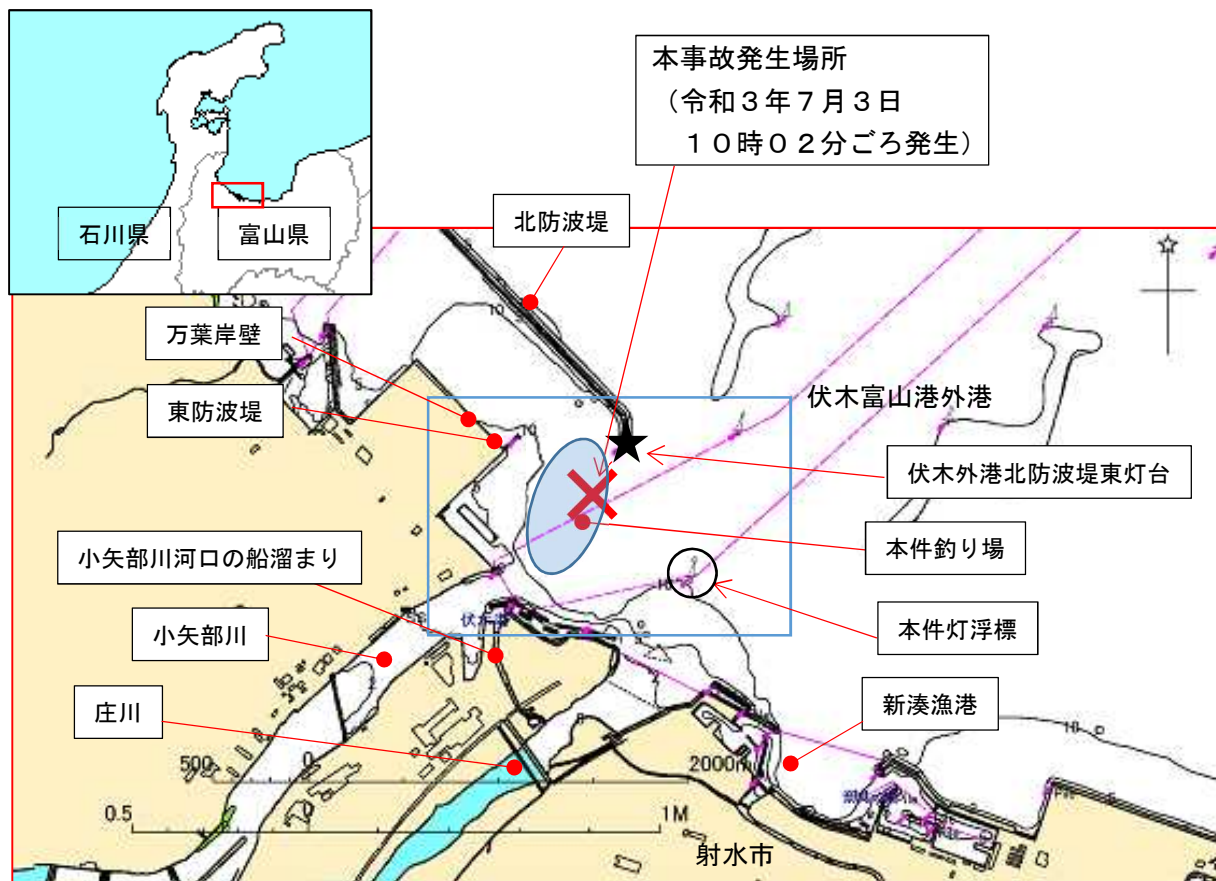
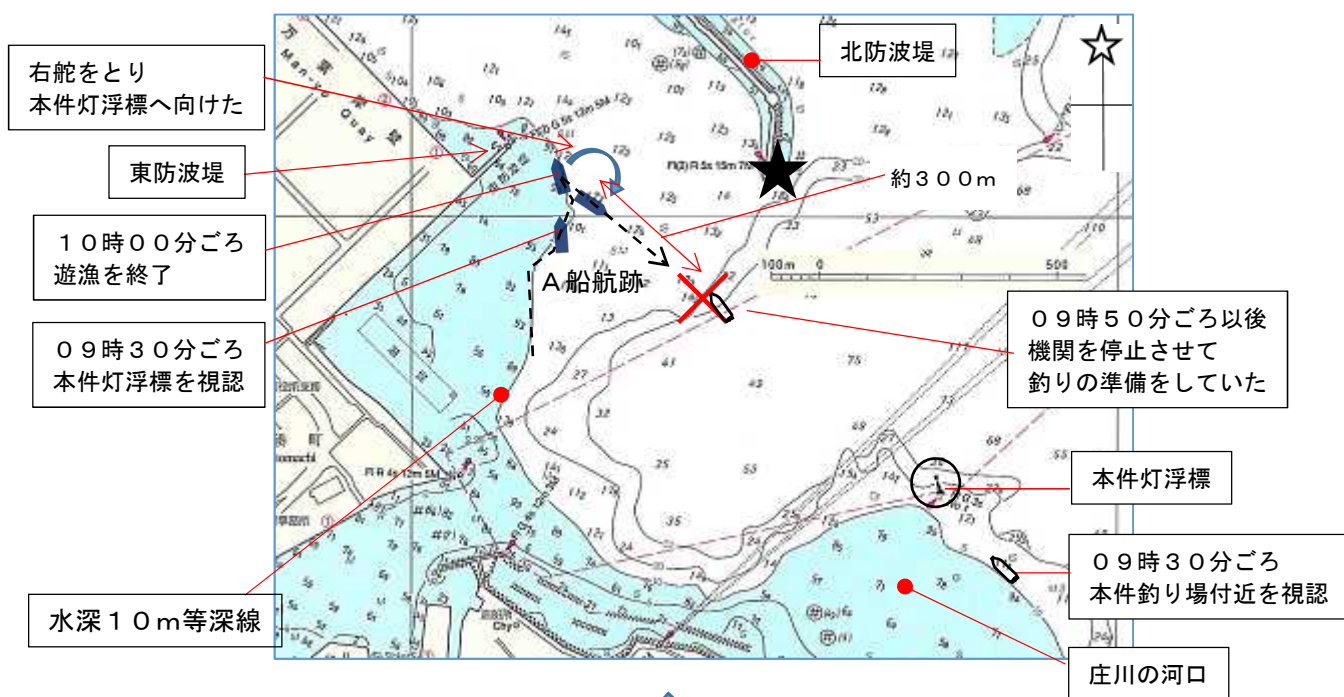
付図1 事故発生経過概略図

右舵をとり
本件灯浮標へ向けた

10時00分ごろ
遊漁を終了

09時30分ごろ
本件灯浮標を視認

09時50分ごろ以後
機関を停止させて
釣りの準備をしていた

09時30分ごろ
本件釣り場付近を視認

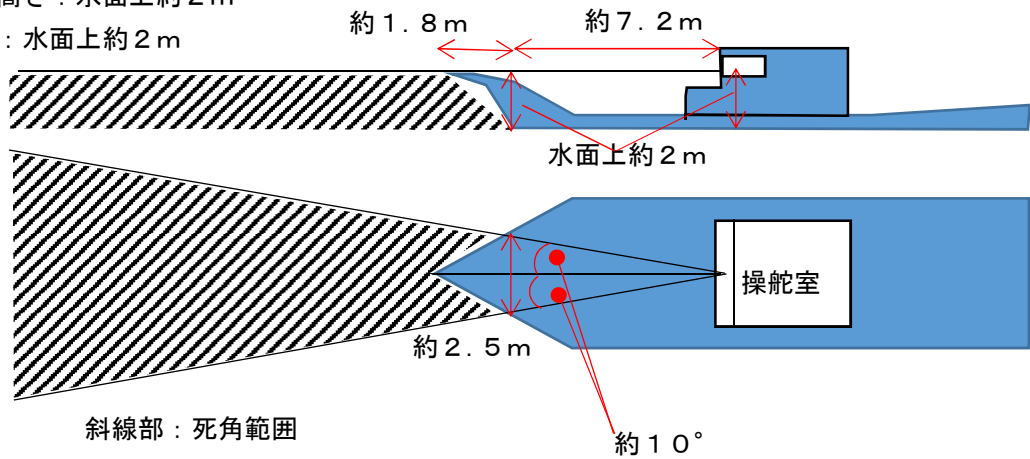
付図2 A船の死角状況

船長Aの眼の高さ：水面上約2m
 船首部の高さ：水面上約2m

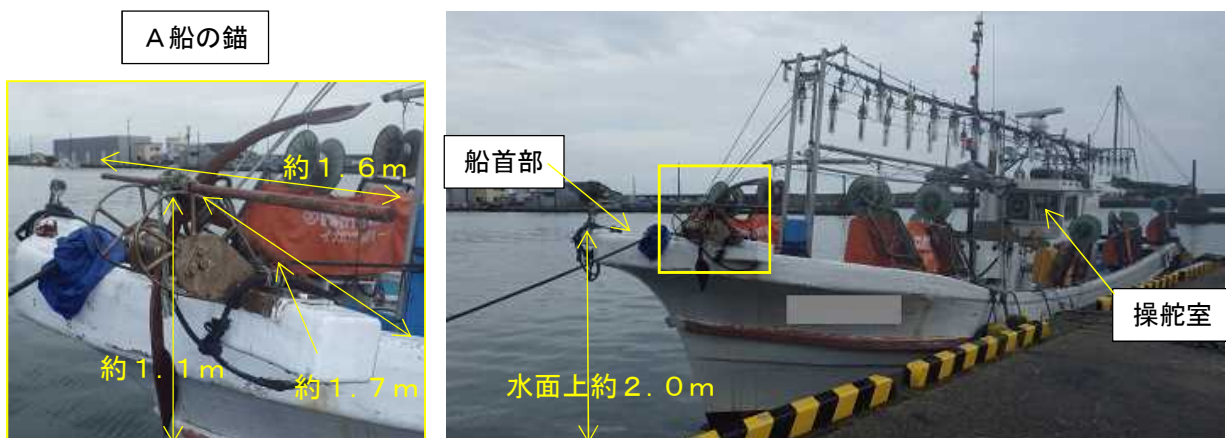
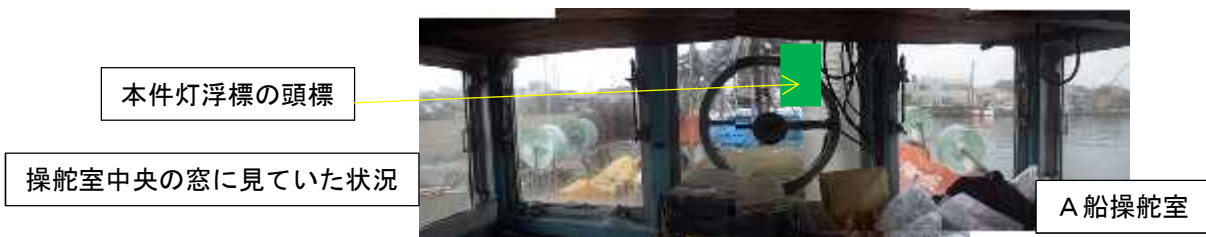
写真1 A船

死傷者等	A なし B 軽傷2人（船長B、同乗者B）
損傷	A 左舷船首部外板に擦過傷 B 左舷部に亀裂及び擦過傷、キャビン上部に擦過傷
気象・海象	気象：天気 晴れ、風向 北東、風力 1、視界 良好 海象：海上 波高 0.5m、潮汐 高潮時、 潮流 北流約0.5ノット（kn） 日出時刻：7月3日04時36分（伏木富山－伏木）
事故の経過	<p>A船は、船長Aが乗り組み、釣り客7人を乗せ、きすを対象とした遊漁の目的で、令和3年7月3日04時39分ごろ‘伏木富山港外港の万葉岸壁南東方沖の釣り場’（以下「本件釣り場」という。）に向けて富山県射水市新湊漁港区の岸壁をほかの2隻の遊漁船と共に出発し、04時55分ごろ本件釣り場で機関を中立運転として漂泊状態で遊漁を開始した。</p> <p>船長Aは、操舵室からの見通しについて、対水速力にかかわらずA船の船首方に死角が生じているので、遊漁中でもレーダーを1.5マイルレンジに表示させた状態とし、A船が本件釣り場で水深10m付近を保つように、魚群探知機に表示される水深を見ながら、時折、機関を使用して潮上りさせていた。</p> <p>船長Aは、09時30分ごろ、A船が船首を北方に向けた状態で、A船と庄川河口付近に位置する‘伏木航路第1号灯浮標’（以下「本件灯浮標」という。）との間に航行の支障となる船舶がないこと、及び、ほかの遊漁船がA船より西方にいることを視認した。</p> <p>船長Aは、釣り客に対し、A船の甲板上を自由に動き回ることを許可していたので、釣り客が落水しないように動静に注意をしながら漂泊を続け、10時00分ごろ遊漁の終了時刻になったので、釣り客に片付けを指示し、操舵室で舵輪の前に立ち、手動操舵で右舵をとり、機関レバーを半速力前進とした。</p> <p>船長Aは、釣り客3人を操舵室の前方の前部甲板、ほか4人の釣り客を後部甲板にそれぞれ座らせ、本件灯浮標の北方を通過して新湊漁港に戻ろうと、本件灯浮標の頭標を操舵室中央の窓に見て機関レバーを全速力前進とした。</p> <p>A船は、10時02分ごろ、船長Aが、船首方の死角を補う見張りを行わなかったが、引き続きA船と本件灯浮標との間に航行の支障となる船舶がないと思い、増速しながら南東進し、約6kn（対地速力、以下同じ。）でA船の左舷船首部がB船の左舷部に衝突した。</p> <p>船長Aは、衝撃で衝突したことに気付き、直ちに機関レバーを中立状態とし、左舷至近にB船が通り過ぎる状況を見て停船したのち、A船の釣り客に負傷がないこと及び船体の損傷状況を確認してB船に近づき、B船の乗組員の負傷状況及び損傷状況を確認した。</p>

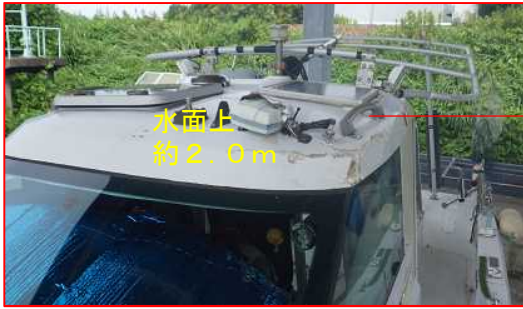
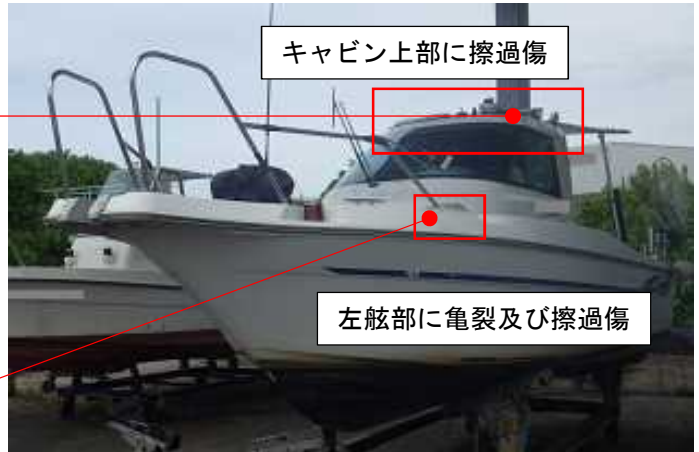
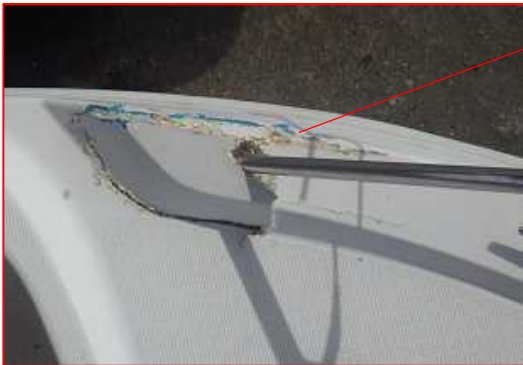
写真2 B船

B船は、10時02分ごろ左舷部がA船の船首部と衝突したと同時に左舷に傾いて海水が浸入し、船長Bが左舷船尾にいた同乗者Bの方へ飛ばされ、また、同乗者Bが船長Bと当たったのち甲板上構造物で右肩を打った。
