船舶事故調査報告書

事故種類	乗揚																									
発生日時	令和3年5月27日 00時15分ごろ																									
発生場所	和歌山県白浜町四双島南方沖 四双島灯台から真方位191° 240m付近 （概位 北緯33° 41.4′ 東経135° 19.6′）																									
事故の概要	プレジャーボート松丸は、北北東進中、浅所に乗り揚げた。 松丸は、全損となった。																									
事故調査の経過	令和3年6月7日、本事故の調査を担当する主管調査官（神戸事務所）ほか1人の地方事故調査官を指名した。 原因関係者から意見聴取を行った。																									
事実情報 船種船名、総トン数 船舶番号、船舶所有者等 L×B×D、船質 機関、出力、進水等	プレジャーボート 松丸、5トン未満 252-23247和歌山、個人所有 6.07m (Lr) × 2.36m × 1.08m、FRP ガソリン機関（船外機）、66.2kW、不詳																									
乗組員等に関する情報	船長 72歳 二級小型船舶操縦士・特殊小型船舶操縦士・特定 免許登録日 平成12年9月29日 免許証交付日 令和2年8月20日 （令和7年9月28日まで有効）																									
死傷者等	なし																									
損傷	全損																									
気象・海象	気象：天気 雨、風向 南南東、風力 2、視界 良好 本事故発生場所の北北東方約1.1海里（M）に位置する‘京都大学防災研究所田辺中島高潮観測塔’（以下「本件観測塔」という。）の5月26日～27日の観測値は、次のとおりであった。

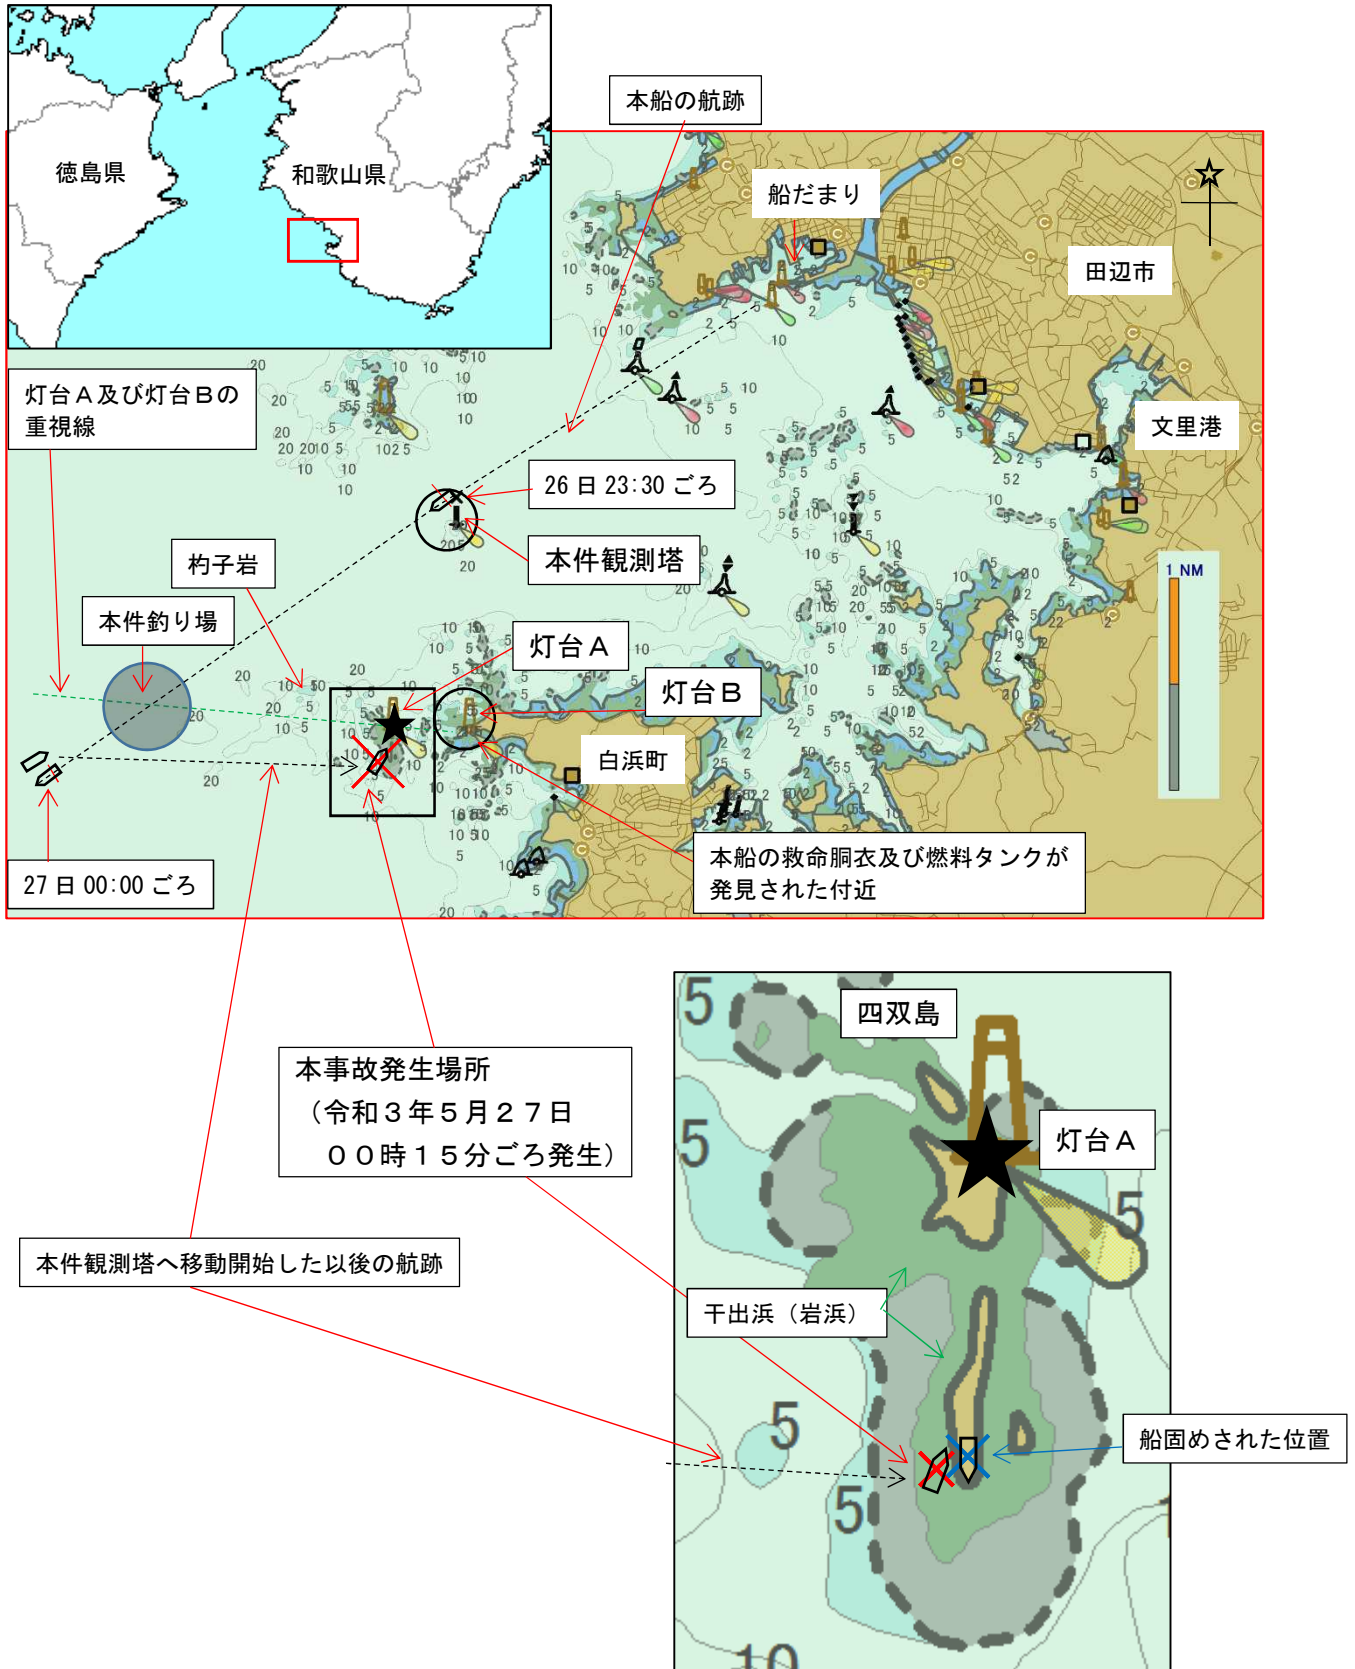
付図1 事故発生経過概略図

本船は、船長が灯台の灯光を頼りに本件観測塔だと思っていた灯光に船首を向けて機関レバーを前進位置として微速力前進で航行を続けていたところ、00時15分ごろ四双島南西方の干出浜に乗り揚げた。

本船は、船長が、乗り揚げた現在位置を把握しないまま、船尾方を確認すると本船の船外機のプロペラが海底の岩に引っ掛かっていたので、プロペラを損傷しないように船外機をチルトアップしたところ、再度波を船尾に受け、流されて船首を南方に向けた状態で四双島上に乗り揚げた。

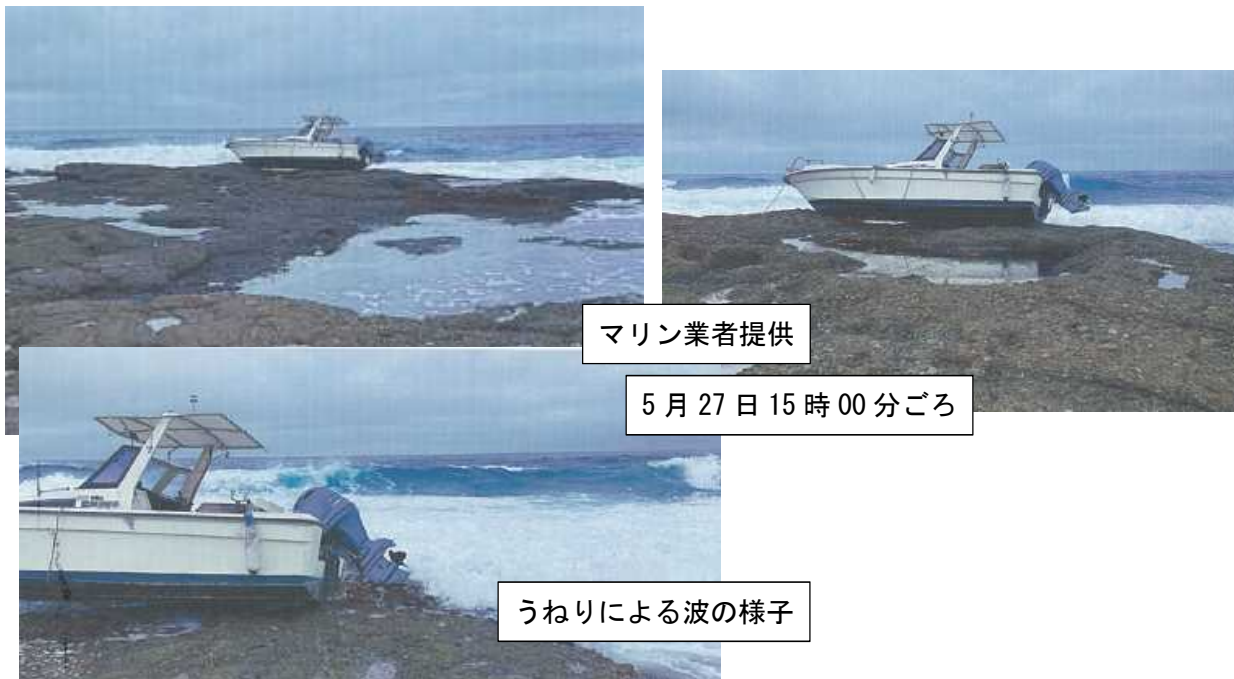
写真1 本船

本船は、波に流されることなく安定しており、船底部の擦過傷があるものの、油の流出及び破口等による浸水もなく、00時30分ごろ同乗者が118番通報した。

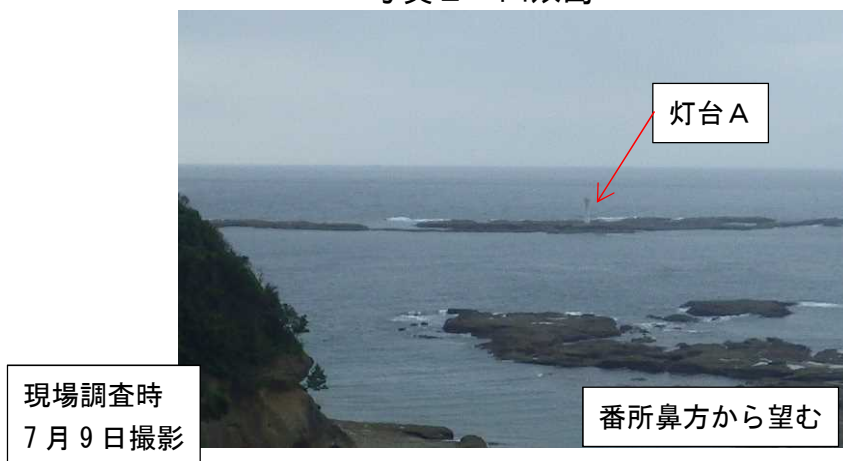
写真2 四双島

海図W74（田辺港）によれば、四双島は、北部に灯台Aが設置されて南北に連なり、標高が2.3mの比較的軽く平らな岩の島であり、島の周囲に干出浜（岩浜）が広がり、周辺の水深が約15mから
