船舶事故調査報告書

令和4年1月19日
 運輸安全委員会（海事専門部会）議決
 委員 佐藤 雄二（部会長）
 委員 田村 兼吉
 委員 岡本 満喜子

事故種類	転覆
発生日時	令和3年6月27日 20時30分ごろ
発生場所	福井県福井港 福井南防波堤灯台から真方位205° 1.5海里（M）付近 （概位 北緯36° 11.0′ 東経136° 06.0′）
事故の概要	プレジャーボート南丸は、 ^{みなみ} 錨泊中、転覆した。 南丸は、船外機に濡損を生じた。
事故調査の経過	令和3年8月17日、本事故の調査を担当する主管調査官（神戸事務所）ほか1人の地方事故調査官を指名した。 原因関係者から意見聴取を行った。
事実情報 船種船名、総トン数 船舶番号、船舶所有者等 L×B×D、船質 機関、出力、進水等	プレジャーボート 南丸、0.3トン 235-46573福井、個人所有 3.36m（Lr）×1.44m×0.69m、FRP ガソリン機関（船外機）、11kW、平成18年5月
乗組員等に関する情報	船長 65歳 一級小型船舶操縦士・特殊小型船舶操縦士・特定 免許登録日 平成16年3月12日 免許証交付日 令和3年7月16日 （令和6年3月11日まで有効）
死傷者等	なし
損傷	船外機に濡損
気象・海象	気象：天気 晴れ、風向 北東、風力 2、視界 良好 海象：波高 約0.3m、潮汐 下げ潮の中央期 日没時刻：19時17分ごろ
事故の経過	本船の船長（以下「本件船長」という。）は、令和3年6月27日15時00分ごろ福井港に向けて台車に積載した本船を自家用車でけん引して自宅を出発し、15時30分ごろ「福井港内にある緩やかなコンクリート斜面」（以下「本件スロープ」という。）を利用して本船を台車から下架した。 本件船長は、本船の船底部に擦過傷等を生じているので、下架後、乗船する前にしばらく様子を見たが、浸水のおそれがないと思った。 本船は、本件船長が乗り組み、法定灯火を表示し、いか釣りの目的

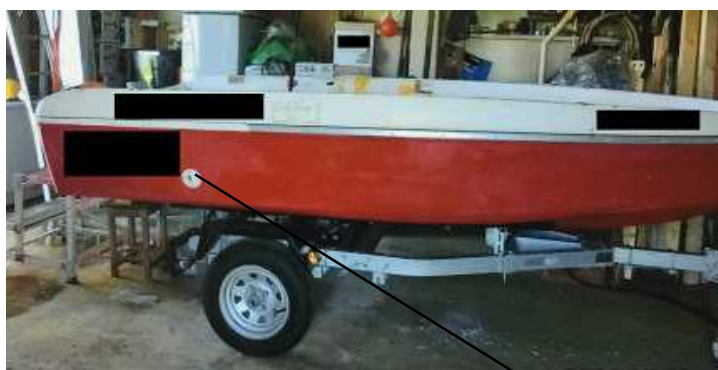
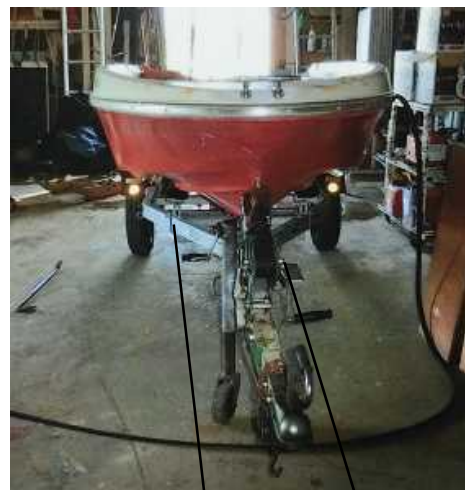
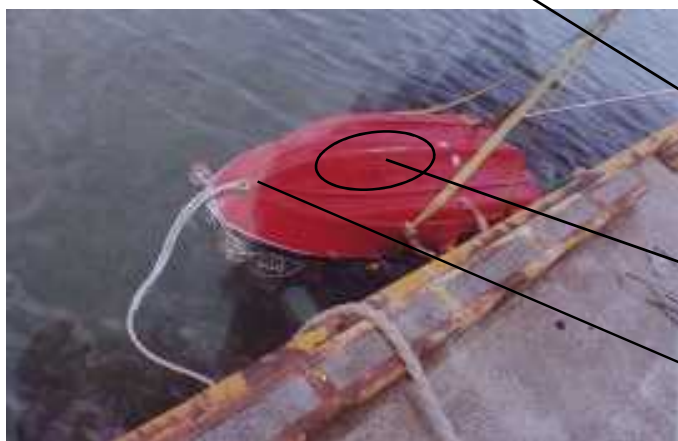
写真1 本船

<p>③ 本件船長は、前回の航海で台車に上架する際、船首部が台車の手動ウインチ部に接触したことを認め、帰宅時のけん引中にも手動ウインチ部と接触の恐れがあったので、帰宅後に損傷の有無について確認したものの、明らかな割損等を確認できなかった。</p> <p>④ 本船は、上下架時、本件スロープのレール付近に仮の係留状態としている間、風及び波等で船体が移動し、船底が本件スロープ及び付近に設置されているレールに接触することがあり、船底部に擦過傷が広範囲にあった。</p> <p>⑤ 本件船長は、本事故前、自宅で船首部の損傷した箇所及び船底の擦過傷付近を台車に乗せた状態で目視したところ、明らかな割損等の損傷を確認できなかった。</p> <p>⑥ 本船は、甲板下及び船底との間に船首部から船尾部に続く空所が有り、本事故当時、船尾船底部のドレンプラグが固く閉ざされていた。</p> <p>⑦ 本船は、いけす、燃料タンク室及びバッテリー室を有するが、それぞれ独立しており、いけすから甲板上に海水が流入しない構造であった。</p> <p>⑧ 本件船長は、ふだん、両舷の放水口が海面上にあり、横揺れ時に海水が甲板上に流入しても甲板上に滞留することなく自然に排水されるので、放水口を開放した状態としていた。</p> <p>(2) 事故発生状況について 本船販売会社担当者によれば、次の通りであった。</p> <p>① 本船は、船底部に小さな割損及び破口がある場合、海水が徐々に浸水して船底に滞留し、船体が沈下して両舷の放水口が海面に達し、甲板上に海水が流入した可能性があるのではないかとの見解であった。</p> <p>② 本船の放水口は、上架時に甲板上に溜まった雨水等を排出する目的で甲板上の高さと比べて低い位置に設けてあり、航行中、原則として閉鎖しておくものである。</p> <p>(3) 事故後の状況について 本船は、クレーンにより船底部を下に陸揚げされたのちも、船底部に海水が滞留していた。</p>
<p>分析</p> <p>乗組員等の関与</p> <p>船体・機関等の関与</p> <p>気象・海象等の関与</p> <p>判明した事項の解析</p>	<p>あり</p> <p>なし</p> <p>なし</p> <p>本船は、夜間、本件釣り場において錨泊中、本船の船底部に擦過傷等が生じている中、本件船長が、船底部から本船に浸水を生じるような損傷等がないと思って下架し、釣りを行っていたところ、船底部か</p>

<p>ら海水が徐々に浸水して船底に滞留し、船体が沈下して開放状態の放水口から甲板上に海水が流入したことから、右舷船尾部舷縁が海面下となり、転覆したものと考えられる。</p> <p>本船は、本事故当時、船尾船底部のドレンプラグが固く閉ざされていたことから、船底部の擦過傷部分に小さな破口が生じており、同部分より海水が浸水したものと考えられる。</p> <p>本件船長は、台車に積載した状態及び下架して乗船前に目視によって船底の擦過傷等を確認したところ、明らかな割損等の損傷を確認できなかったことから、船底部に小さな割損及び破口が生じていたことに気付かず、本船に浸水を生じるような損傷等がないと思ったものと考えられる。</p> <p>本件船長は、ふだん、両舷の放水口が海面上にあり、横揺れ時に海水が甲板上に流入しても甲板上に滞留することなく自然に排水されることから、本事故時、放水口を開けていたものと考えられる。</p> <p>本船は、出航後、船底の小さな割損及び破口部から海水が徐々に浸水して船底に滞留したことから、船体が沈下して両舷の放水口が海面に達し、甲板上に海水が流入した可能性があると考えられる。</p>
<p>原因</p>	<p>本事故は、夜間、本船が、本件釣り場において錨泊中、本件船長が、船底部から本船に浸水を生じるような損傷等がないと思って釣りを行っていたところ、海水が徐々に浸水して船底に滞留し、船体が沈下して開放状態の放水口から甲板上に海水が流入したことから、右舷船尾部舷縁が海面下となり、転覆したものと考えられる。</p>
<p>再発防止策</p>	<p>今後の同種事故等の再発防止及び被害の軽減に役立つ事項として、次のことが考えられる。</p> <ul style="list-style-type: none"> ・ 船長は、港等の斜面を利用して上下架する際、船舶の船底に擦過傷を生じることがあるので、斜面及び船底との間に緩衝材となる材質の敷物等を準備するなど、損傷を回避することに努めること。 ・ 船長は、上架後、船底部を確認し、擦過傷を生じていたことを認めた場合、浸水のおそれがあることを考慮して下架前に確実に修繕すること。 ・ 船長は、出航する前に、放水口を閉めておくこと。 ・ 船長は、出航時、落下防止及び防水対策をした携帯電話を身につけておくこと。 ・ 船長は、夜間に釣りをを行う際、救命胴衣に発光体を付属品として装着しておくことが望ましい。

- 放水口
- 台車
- 手動ウインチ
- 擦過傷、小さな割損及び破口
- 台車の手動ウインチ部と接触した場所

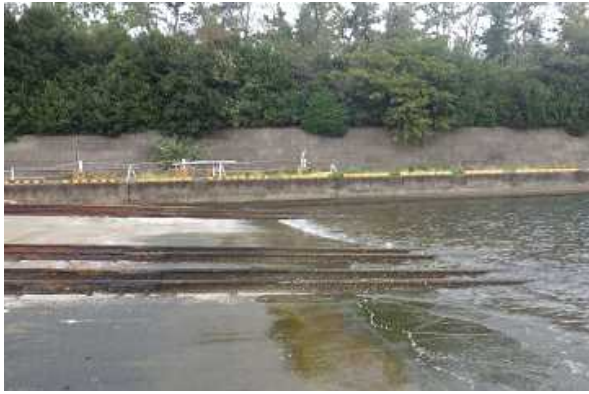
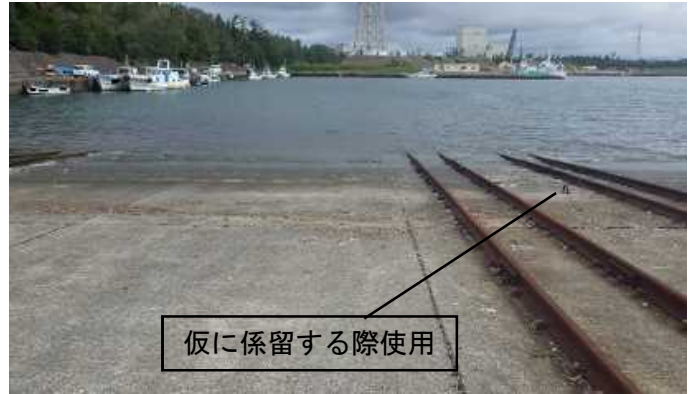
写真2 本件スロープ

仮に係留する際使用
