## 船舶事故調査報告書

令和4年1月26日  
 運輸安全委員会（海事専門部会）議決  
 委員 佐藤 雄二（部会長）  
 委員 田村 兼吉  
 委員 岡本 満喜子

事故種類	火災
発生日時	令和3年6月9日 16時25分ごろ
発生場所	福井県おおい町 鋸 <sup>のこぎり</sup> 崎南西方沖 鋸崎灯台から真方位260° 2.3海里（M）付近 （概位 北緯35° 32.4′ 東経135° 36.9′）
事故の概要	漁船第三大 <sup>たいりょう</sup> 漁丸は、漂流している障害物の周囲を航行中、火災が発生した。 第三大漁丸は、機関室及び操舵室を焼損し沈没した。
事故調査の経過	令和3年6月14日、本事故の調査を担当する主管調査官（神戸事務所）ほか1人の地方事故調査官を指名した。 原因関係者から意見聴取を行った。
事実情報 船種船名、総トン数 船舶番号、船舶所有者等 L×B×D、船質 機関、出力、進水等	漁船 第三大漁丸、2.4トン FK3-11727（漁船登録番号）、大島漁業協同組合 7.87m（Lr）×2.47m×0.86m、FRP ディーゼル機関、漁船法馬力数40、平成12年9月22日 第251-19023号（船舶検査済票の番号）
乗組員等に関する情報	船長 63歳 二級小型船舶操縦士・特殊小型船舶操縦士・特定 免許登録日 昭和50年11月7日 免許証交付日 平成30年6月22日 （令和6年3月26日まで有効）
死傷者等	なし
損傷	機関室及び操舵室に焼損（全損）
気象・海象	気象：天気 晴れ、風向 北、風力 1、視界 良好 海象：海上 平穏
事故の経過	本船は、船長及び甲板員1人が乗り組み、令和3年6月9日16時00分ごろ、漁業協同組合がおおい町 <sup>もとどり</sup> 髻島西方沖に設置された定置網付近に障害物が漂流しているとの連絡を海上保安署から受け、定置網所有者からもどのような障害物であるのか確認して欲しいとの依頼を受けたことから、福井県大島漁港を出港した。 船長は、16時20分ごろ、障害物を確認し、同障害物が牽引可能かどうか機関を操作しながら周囲を航行中、16時25分ごろ操舵室

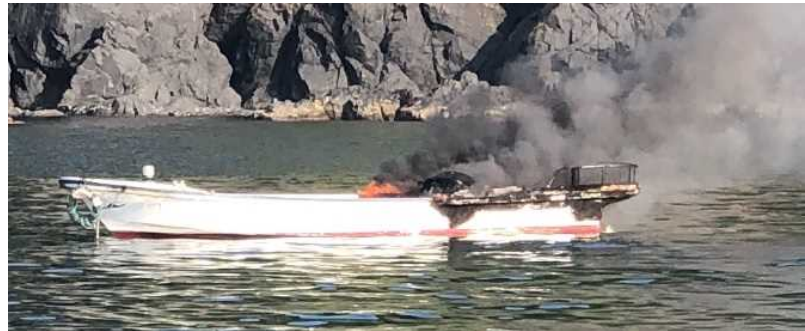
にいた船長がゴムの焼けるような異臭に気付き、甲板部に設けられた機関室の出入口から室内を見たところ、白い煙が充満する中、右舷側に炎を認めた。

写真1 炎上中の本船

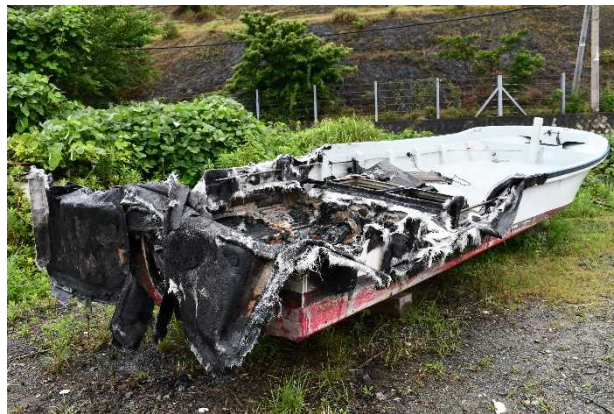
本船は、巡視艇により沖合へえい航中に20時35分ごろ沈没し、後日引き上げられた。(写真1、写真2参照)

写真2 引き上げられた本船

<p>機関室に火災警報装置はなかったが、携帯式の消火器が設置されていた。</p> <p>機関室は、配電盤、主機セルモータ、バッテリー及び電気配線等が火災により全焼し、主機は、船体から脱落し、沈没地点付近でも確認されなかった。</p> <p>本船は、海上保安署、消防分署、船長及び機関整備業者による船体引き揚げ後の実況見分が行われ、次のことが判明した。</p> <ul style="list-style-type: none"> <li>・主機セルモータとバッテリーを結ぶ、電気配線の焼損が最も激しいことが確認された。</li> <li>・機関室に残っていた、バッテリーターミナルには、ゆるみ等は確認されなかった。</li> </ul> <p>主機キースイッチは、イグニッションキーを停止位置から運転位置に回すと計器類が始動し、運転位置から始動位置に回すとセルモータが回転し、すぐに運転位置に戻るようになっていた。</p> <p>船長は、機関を始動するため、イグニッションキーを回した際、いつもより固いと思ったが、機関が始動したので、イグニッションキーの位置が運転位置に戻ったことまでは確認していなかった。</p> <p>本船の機関整備業者によると、小型漁船の場合、海水等が付着した手でイグニッションキーを触ること、また、小型漁船の多くが、イグニッションキーを抜かずに係船しているので、イグニッションキーが経年により腐食し、キースイッチが固くなって始動位置に戻らなくなる可能性があるとの見解であった。</p> <p>本船のイグニッションキーは、白く変色していた。</p> <p>消防署の回答書によれば、本船は、エンジン始動操作の時にイグニッションキーが始動位置から運転位置に戻っておらず、セルモータが回ったままの状態<sup>つた</sup>で過熱され、耐油性ゴムで被覆された電気配線に着火し、電気配線を伝いエンジンルームへ延焼したものと推定した。</p> <p>(付図2 機関室配置図 参照)</p>
<p><b>分析</b></p> <p>乗組員等の関与</p> <p>船体・機関等の関与</p> <p>気象・海象の関与</p> <p>判明した事項の解析</p>	<p>あり</p> <p>あり</p> <p>なし</p> <p>本船は、髻島西方沖を航行中、操舵室のイグニッションキーが始動位置から運転位置に戻らず、セルモータが回転状態のまま過熱され、電気配線に着火したことから、同配線を伝い機関室が火災に至ったものと考えられる。</p>

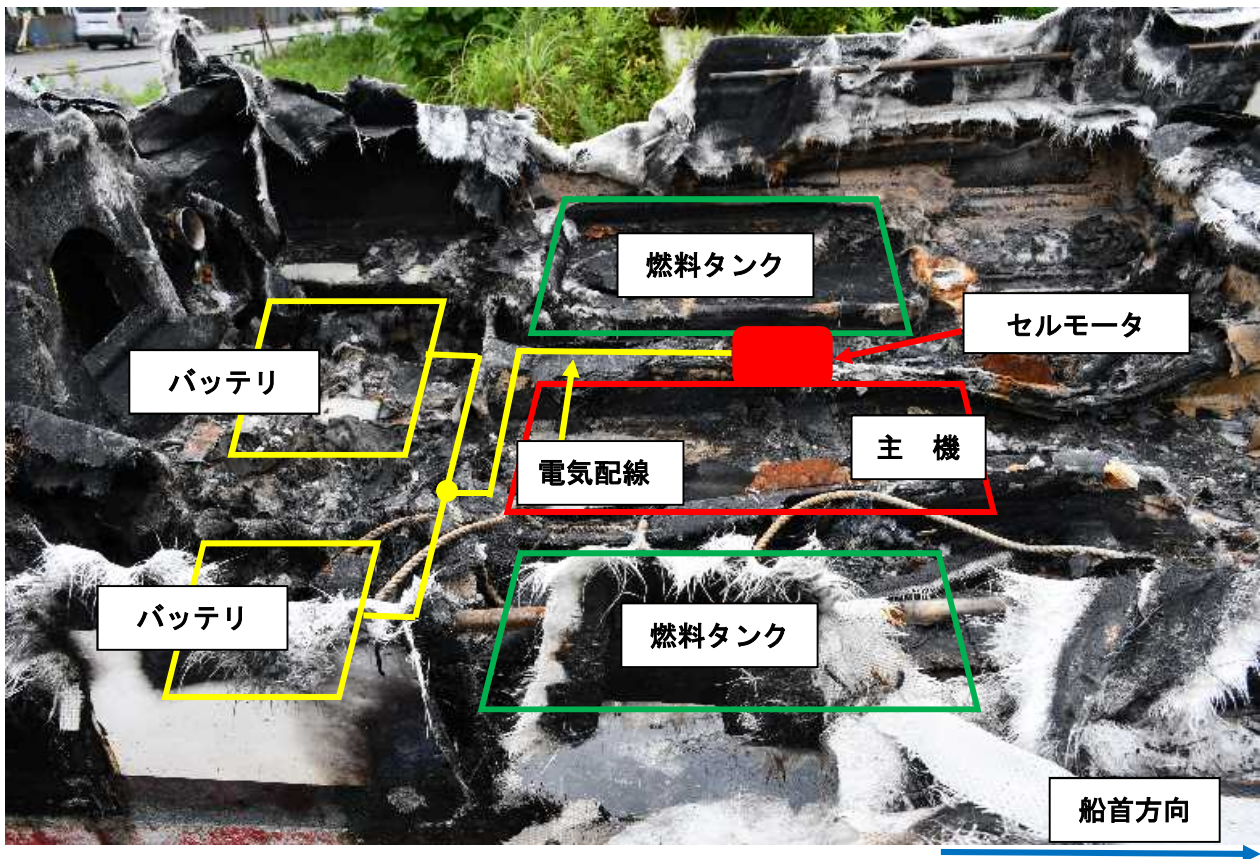
付図2 機関室配置図

機関室は、中央に主機、主機の左右両舷側に燃料タンク、左舷側に配電盤及び24V電源の主機セルモータが取り付けられ、船内電源用の直流12Vのバッテリーが左右両舷船尾側に1個ずつ設置されていた。

主機セルモータの動力は、左右両舷のバッテリーから、電気配線により供給されていた。

<p><b>原因</b></p>	<p>本事故は、本船が髻島西方沖を航行中、操舵室のイグニッションキーが始動位置から運転位置に戻らず、セルモータが回転状態のまま過熱され、電気配線に着火したことから、同配線を伝い機関室が火災に至ったものと考えられる。</p>

<b>再発防止策</b>	<p>今後の同種事故等の再発防止に役立つ事項として、次のことが考えられる。</p> <ul style="list-style-type: none"><li>・ イグニッションキーの腐食を防止するために、海水等が付いた手で同キーに触るのを控え、操船が終われば同キーを抜いて管理することが望ましい。</li><li>・ 火災は、早期発見と初期消火が重要であり、自動消火器が有効に機能するためには機関室内の通風が遮断される必要があるため、火災警報装置を設置することが望ましい。</li></ul>
--------------	---
