船舶事故調査報告書

令和4年1月26日
 運輸安全委員会（海事専門部会）議決
 委員 佐藤 雄二（部会長）
 委員 田村 兼吉
 委員 岡本 満喜子

事故種類	乗組員死亡
発生日時	令和3年9月14日 08時00分ごろ
発生場所	和歌山県白浜町日置港南西方沖 日置港灯台から真方位220° 1,740m付近 （概位 北緯33°32.8′ 東経135°26.1′）
事故の概要	漁船海舟丸は、揚錨作業中、甲板員が揚錨用ローラに巻き込まれて死亡した。
事故調査の経過	令和3年9月28日、本事故の調査を担当する主管調査官（神戸事務所）ほか1人の地方事故調査官を指名した。 原因関係者から意見聴取を行った。
事実情報 船種船名、総トン数 船舶番号、船舶所有者等 L×B×D、船質 機関、出力、進水等	漁船 海舟丸、4.86トン WK3-14273（漁船登録番号）、個人所有 12.50m（Lr）×2.50m×0.71m、FRP ディーゼル機関、242.70kW、昭和49年6月20日 第252-1556号（船舶検査済票の番号）
乗組員等に関する情報	船長 81歳 一級小型船舶操縦士・特殊小型船舶操縦士・特定 免許登録日 昭和49年12月13日 免許証交付日 平成30年7月31日 （令和6年5月15日まで有効） 甲板員 83歳 一級小型船舶操縦士・特殊小型船舶操縦士・特定 免許登録日 昭和49年12月13日 免許証交付日 平成30年7月31日 （令和6年5月15日まで有効）
死傷者等	死亡 1人（甲板員）
損傷	なし
気象・海象	気象：天気 雨、風 なし、視界 良好 海象：海上 平穏、潮汐 上げ潮の中央期
事故の経過	本船は、船長及び甲板員が乗り組み、いさきの一本釣り漁の目的で、令和3年9月14日04時30分ごろ日置港南西方沖の漁場に向けて日置港を出港した。

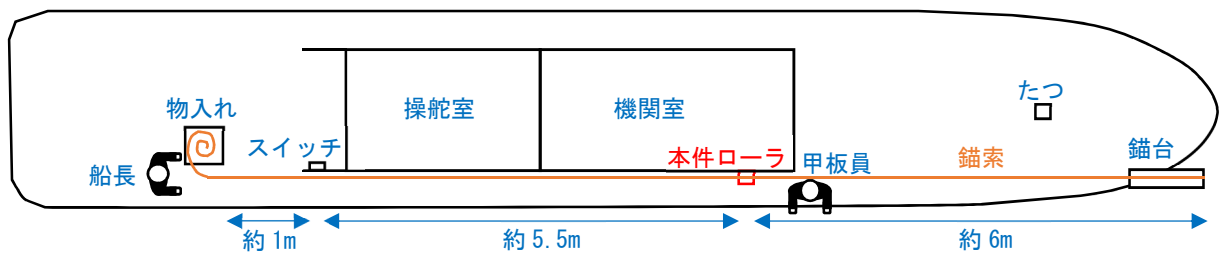
図1 乗組員配置図

船長は、後部甲板右舷側の物入れの後方に船首方を向いて立ち、本件ローラで巻き上げられた錨索を、同物入れの中にコイルしながら収納する作業を開始した。（図1、写真1、写真2参照）

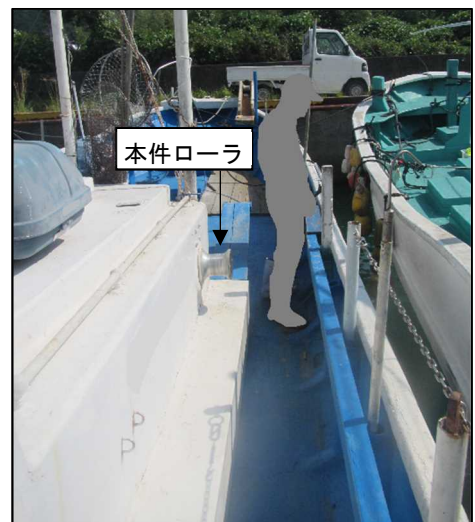
写真2 甲板員の位置

本船は、操業を終え、揚錨して帰港することとし、甲板員が、錨索をたつからほどき、機関室右舷側壁に設置された揚錨用ローラ（以下「本件ローラ」という。）に4周巻き付けた後、本件ローラの船首方付近で右舷方を向いて立ち、自身の漁具の片付けを開始した。

甲板員は、本事故時、錨索をたつからほどいた後、たつ付近で待機することなく、錨索を本件ローラに4周巻き付け、本件ローラ船首方約45cmの右舷舷縁に設置されたロッドホルダー付近の、幅約35cmの右舷側通路で、右舷方を向いて漁具の片付けを行った。

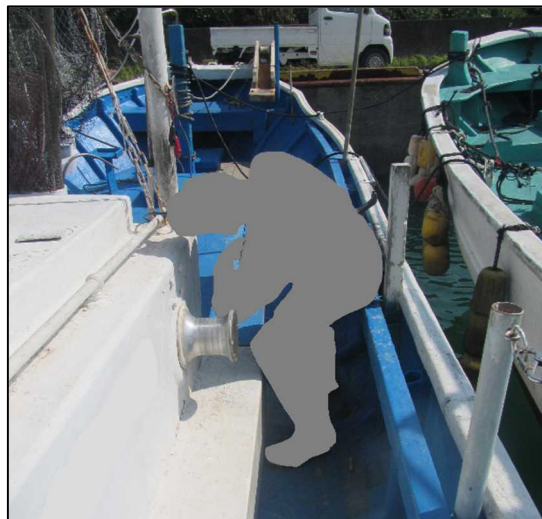
写真3 甲板員が左腕を巻き込まれた状況

船長は、前方及び足元の物入れを見ながら揚錨作業を続け、錨索を20mほど物入れに収納したころ、前方から機関室内のベルトが滑ったような「キュキュキュ」という音が聞こえたので、前方を見たところ、08時00分ごろ甲板員が左腕の上方を錨索と共に本件ローラに巻き込まれ、本件ローラが停止しているのを認めた。(写真3参照)

<p>写真12 合羽の上着(右半身分)</p>
<p>分析</p> <p>乗組員等の関与 船体・機関等の関与 気象・海象等の関与 判明した事項の解析</p>	<p>あり なし なし</p> <p>甲板員の死因は、多発外傷であった。</p> <p>本船は、日置港南西方沖において、揚錨作業中、船長が、甲板員が本件ローラの船首方付近にいるのを認めた際、甲板員が体勢を崩して本件ローラに巻き込まれることはないと思われ、甲板員が本件ローラ付近にいる状態で本件ローラを作動させたことから、甲板員が着用していた合羽の上着の裾と共に体を本件ローラに巻き込まれ、多発外傷を負って死亡したものと考えられる。</p> <p>船長は、ふだんの揚錨作業時、本件ローラの作動中は、甲板員をたつ付近で待機させていたものの、本事故時、海上が平穏であったことから、船体が動揺して甲板員が体勢を崩し、本件ローラに巻き込まれることはないと思われ、甲板員に対し、たつ付近に移動して待機するよう指示しなかったものと考えられる。</p> <p>甲板員は、本事故時、海上が平穏で船体の動揺がなかったものの、合羽の上着の前部ボタンを閉めていなかったことから、合羽の上着の裾が、体に密着しておらず、錨索または本件ローラに触れた際に、本件ローラに巻き込まれた可能性があると考えられる。</p> <p>甲板員は、ふだん、胴付きの合羽ズボンを着用しており、雨天時に上半身の前部が濡れることがなかったことから、合羽の上着を着用する際、前部ボタンを閉めていなかったものと考えられる。</p>
<p>原因</p>	<p>本事故は、本船が日置港南西方沖で揚錨作業中、船長が、甲板員が本件ローラ付近にいる状態で本件ローラを作動させたため、甲板員が</p>

<p>着用していた合羽の上着の裾と共に体を本件ローラに巻き込まれ、多発外傷を負ったことにより発生したものと考えられる。</p>
<p>再発防止策</p>	<p>今後の同種事故等の再発防止及び被害の軽減に役立つ事項として、次のことが考えられる。</p> <ul style="list-style-type: none"> ・ 揚錨用ローラ等の回転機器を操作する乗組員は、同機器付近及び同機器で巻き上げるロープ等の動線付近に乗組員がいないことを確認してから同機器を起動すること。 ・ 揚錨用ローラ等の回転機器を搭載する船舶の乗組員は、作動中の回転機器に近づかないこと。また、着用している衣服の袖口や裾が巻き込まれることのないよう、ボタンやチャック等を締めておくこと。 ・ 揚錨用ローラ等の回転機器を操作する乗組員は、同機器に乗組員が巻き込まれた場合、速やかに同機器を停止させること。

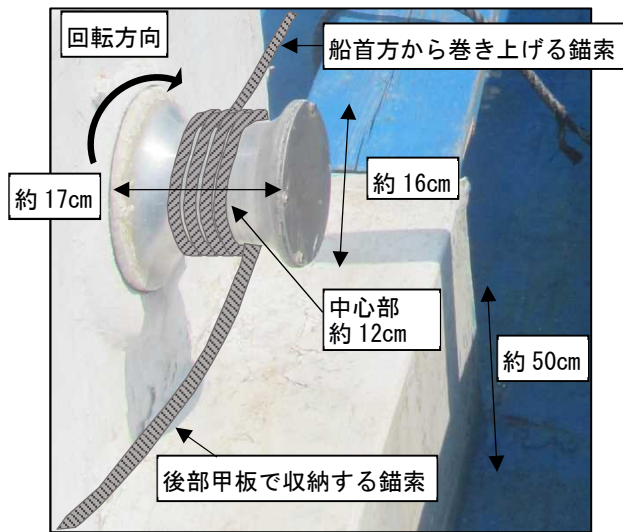
写真4 本件ローラ

本件ローラは、中心部の直径が約12cm、先端部の直径が約16cm、長さが約17cm、甲板からローラ下端までの高さが約50cmで、機関室内のベルトを介して主機で駆動され、一方向（時計回り）のみに回転するものであった。（写真4参照）

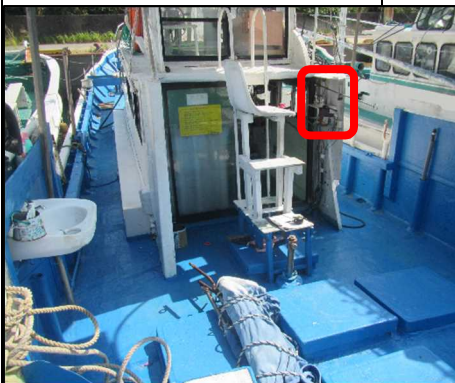
写真5 スイッチ及び主機遠隔操縦装置

本件ローラは、操舵室入口右舷側に設置された押しボタン式のスイッチにより作動及び停止を行い、揚錨時には、本件ローラに錨索を4周巻き付けた後、スイッチで作動させて錨索を巻き上げるものであった。（写真5～写真7参照）

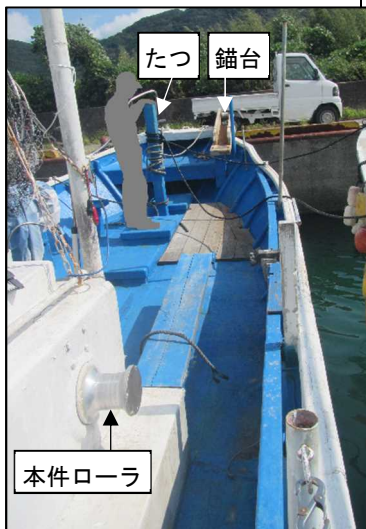
写真8 ふだんの甲板員の位置

船長は、ふだんの揚錨作業において、甲板員が錨索をたつからほどいた後、船長が錨索を本件ローラに4周巻き付け、スイッチで本件ローラを作動させて錨索を巻き上げ始めてから、錨が錨台に上がって本件ローラを停止させるまで、甲板員をたつ付近で待機させていた。

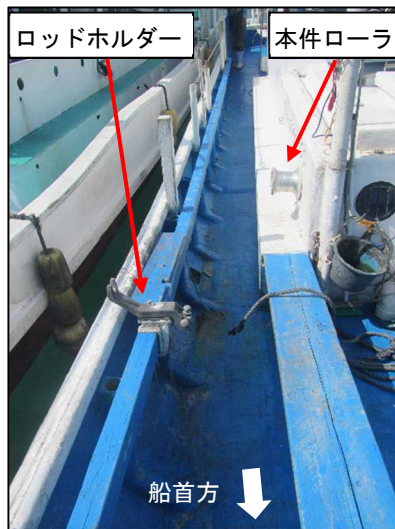
写真9 右舷側通路

船長は、本事故時、甲板員が、本件ローラが作動中に漁具を片付ける必要はなかったものの、海上が平穏で船体が動揺していなかったため、たつ付近で待機せずに、漁具の片付けを行ったのではないかと本事故後に思った。(写真8、写真9、図2参照)

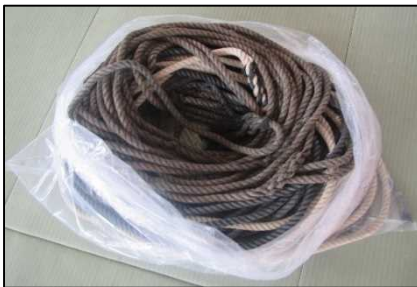
写真10 錨索

錨索は、直径が約2cm、全長が約200mの合成繊維製であり、錨は、鋼製で重さが約50kgの6本爪型であり、錨と錨索の間に、長さ約5mの錨鎖が接続されていた。(写真10及び写真11参照)

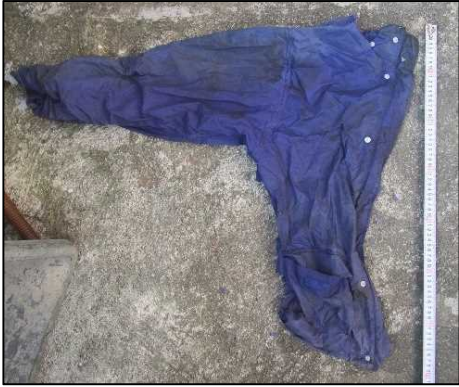
甲板員は、健康状態が良好で、本事故時、帽子、合羽の上着、胴付きの合羽ズボン、長靴を着用し、救命胴衣を着用しておらず、合羽の上着の前部ボタンが閉められていない状態であった。

船長は、甲板員が、合羽の上着の前部ボタンを閉めていなかったの

<p>で、合羽の上着の裾が、体に密着しておらず、錨索または本件ローラに触れた際に、本件ローラに巻き込まれたのではないかと本事故後に思った。</p> <p>甲板員は、ふだん、胴付きの合羽ズボンを着用しており、雨天時に上半身の前部が濡れることがなかったため、合羽の上着を着用する際、前部ボタンを閉めていなかった。(写真12参照)</p>
