船舶事故調査報告書

令和4年1月12日
 運輸安全委員会（海事専門部会）議決
 委員 佐藤 雄二（部会長）
 委員 田村 兼吉
 委員 岡本 満喜子

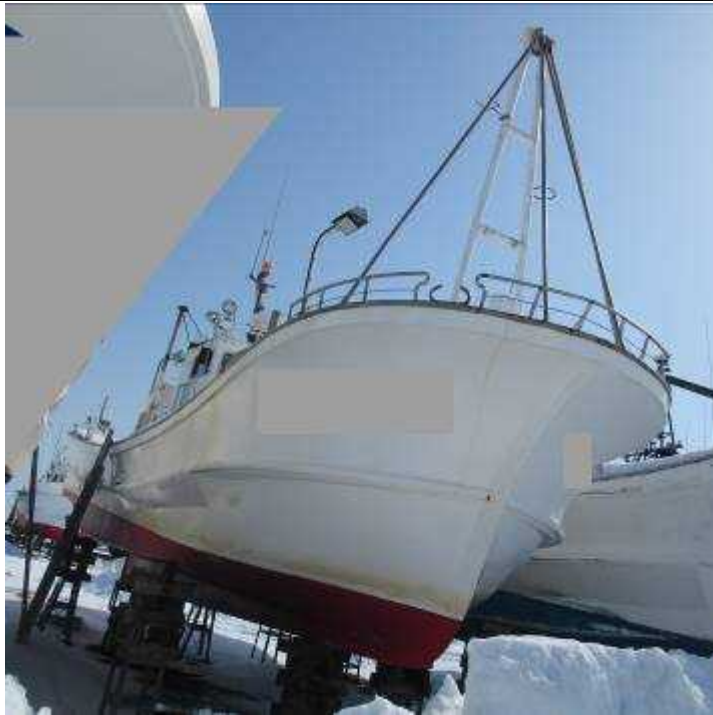
写真1 本船

事故種類	乗組員行方不明
発生日時	不明（令和2年11月18日 08時00分ごろ～09時00分ごろの間）
発生場所	北海道興部町沙留漁港北方沖 沙留港東防波堤灯台から真方位000° 8.0海里（M）付近 （概位 北緯44° 33.7′ 東経143° 13.9′ 付近）
事故の概要	漁船第八幸栄丸は、無人の状態で漂流しているところを発見され、船長が行方不明となった。
事故調査の経過	令和2年11月19日、本事故の調査を担当する主管調査官（函館事務所）ほか1人の地方事故調査官を指名した。 原因関係者からの意見聴取は、本人が本事故で行方不明となったため行わなかった。
事実情報 船種船名、総トン数 船舶番号、船舶所有者等 L×B×D、船質 機関、出力、進水等	漁船 第八幸栄丸、7.9トン HK2-20869（漁船登録番号）、個人所有 12.90m（Lr）×3.34m×1.00m、FRP ディーゼル機関、205.95kW、昭和59年8月16日 第200-41193号（船舶検査済票の番号）
乗組員等に関する情報	船長 60歳 一級小型船舶操縦士・特殊小型船舶操縦士・特定 免許登録日 平成6年3月18日 免許証交付日 平成31年1月21日 （令和6年3月17日まで有効）
死傷者等	行方不明 1人（船長）
損傷	なし
気象・海象	気象：天気 曇り、風向 北～東、風力1、視界 良好 海象：波高 1.0m以下、海流（宗谷暖流）の流向 南東、水温 約7℃
事故の経過	本船は、船長（以下「本船船長」という。）が1人で乗り組み、たこ箱漁を行う目的で、令和2年11月18日06時20分ごろ沙留漁港を出港するところを魚市場の職員により目撃された。（写真1参照）

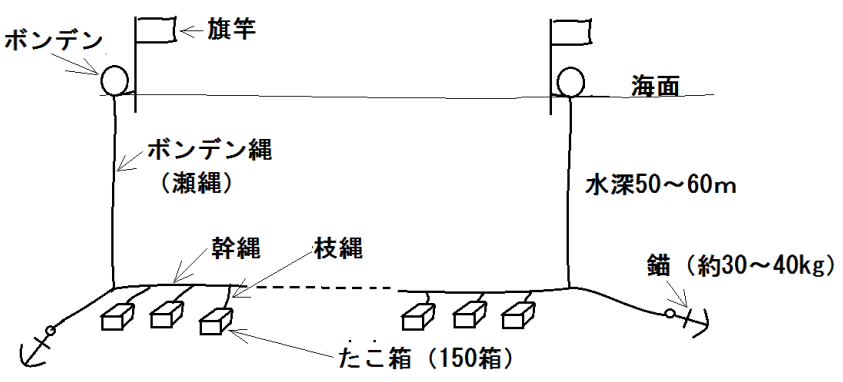
<p>図1 船長が使用していた漁具(全体)</p>

<p>状態で漂流中のところを僚船D船長により発見され、付近で操業していた僚船C乗組員が移乗して操縦し、沙留漁港に帰港した。</p> <p>漁協は、僚船D船長から本船が発見されたものの無人の状態であった旨の連絡を受け、すぐに漁協所属の18隻の漁船に本船船長の搜索を依頼し、12時55分ごろ海上保安庁に本船船長が行方不明となっている旨を通報した。</p> <p>本船船長は、僚船、海上保安庁所属の巡視船及び航空機等による搜索が行われたものの、発見されず、行方不明となった。</p> <p>(付図1 事故発生場所概略図 参照)</p>
<p>その他の事項</p>	<p>本船船長は、昭和49年ごろから漁船に乗り組み、平成31年ごろから本船に乗船していた。</p> <p>本船船長は、出港するところを目撃された時、黒色のカッパの上下を着用していた。</p> <p>本船には、救命胴衣1着が残されていた。</p> <p>本船船長が使用していた漁具は、幹繩と称するロープ(合成繊維製、直径約1.5~1.8cm)1本に150箱のたこ箱を取り付けて海底にはわせ、同幹繩を海底に固定する目的で幹繩の両端にそれぞれ錨(重量約30~40kg)を取り付け、幹繩の両端の位置を海面上に示す目的で、同幹繩の両端にボンデン繩と称するロープ(合成繊維製、直径約1.5~1.8cm)をそれぞれ取り付け、同ボンデン繩により幹繩の両端と海面上のボンデン及び旗竿とをつないでいた。(図1、図2参照)</p>

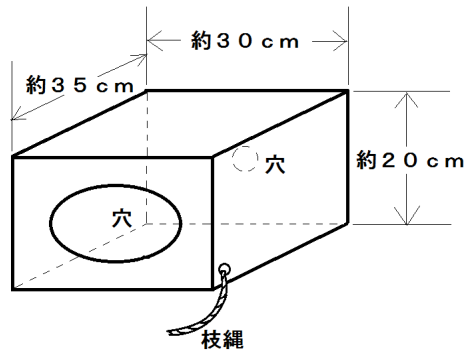
図2 船長が使用していた漁具（たこ箱）

本船船長が行っていたたこ箱漁は、毎年9月末に漁具を漁場に設置し、流氷が出現する12月までの間、数日に1回、たこ箱を船上に揚げて漁獲後、同たこ箱を海底に戻すものであった。

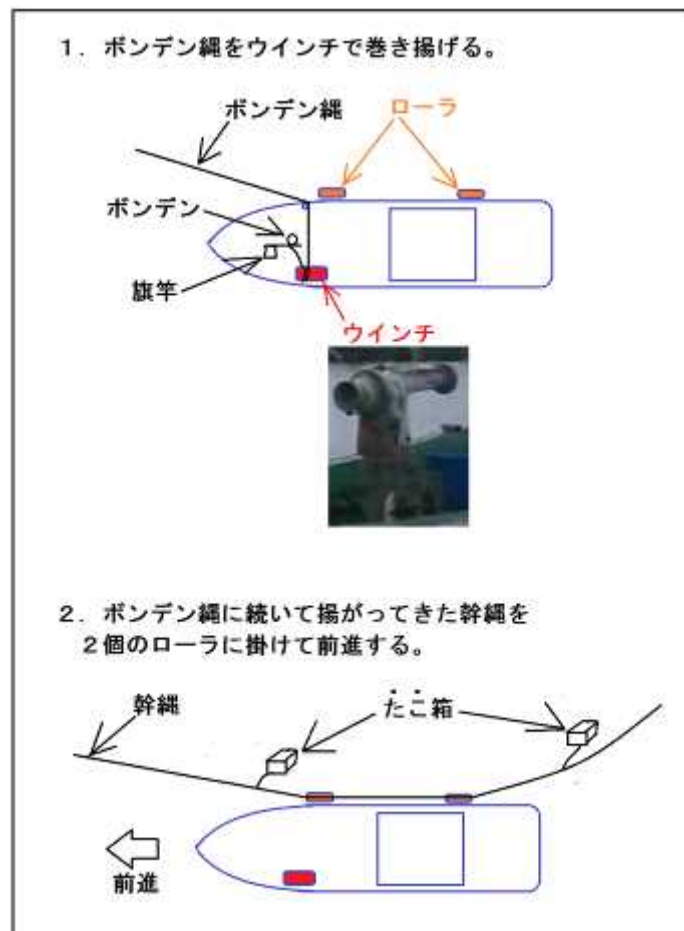
図3 幹縄を本船ローラに掛ける作業

たこ箱を船上に揚げる手順は、ボンデン縄を、前部甲板右舷から船内に引き入れ、前部甲板左舷に設置したウインチに導いて巻き、同ボンデン縄に続いて海面上に上がった幹縄を前部甲板右舷舷側及び後部甲板右舷舷側にそれぞれ取り付けたローラに掛け、本船をゆっくり前進させ、海面上に上がったたこ箱を本船に取り込むものであった。

（図3参照）

<p>たこ箱漁を行う本船船長及び僚船船長らは、自船が海潮流により圧流される状況下でボンデン縄を手でつかんでウインチに導く際、1人で行おうとするとボンデン縄に引かれる力で体勢を崩して落水する不安があったので、ふだん2人以上で作業に当たっていた。</p> <p>本船船長は、本事故前、一緒に乗り組む予定であった知人から急用で乗船できなくなったことを知らされた際、本事故の数日前に1人で操業することができたので1人でも大丈夫という旨を同知人に話した。</p> <p>僚船船長らは、本船が、幹縄を各ローラに掛けた後であれば、錨泊と同様の状態となり、漂流することは考えにくいので、本船船長が、ボンデン縄をウインチに導く作業を行っていた時に体勢を崩して落水したのではないかと本事故後に思った。</p> <p>海図（W1039）によれば、本件漁場から漂流中の本船が発見された場所に向けて引いた直線の方角と同直線付近の宗谷暖流の流向は、ほぼ同方向であった。</p> <p>本船は、ふだん、漁場Aから本件漁場に約30分で移動していた。</p> <p>本船船長及び僚船船長らは、ふだん、幹縄を各ローラに掛ける作業に約1時間を要した。</p> <p>漁協は、僚船船長からの情報、及び、ふだんの本船の作業状況等により、発生時刻を08時00分ごろ～09時00分ごろ、発生場所を本件漁場付近と推定した。</p>
<p>分析</p> <p>乗組員等の関与 船体・機関等の関与 気象・海象等の関与 判明した事項の解析</p>	<p>不明</p> <p>不明</p> <p>不明</p> <p>本船船長は、行方不明となった。</p> <p>本船は、本船船長が本件漁場で操業する旨を僚船B船長に話していたこと、本船と思われる船舶が本件漁場に向けて北進しているところを目撃されたこと、本件漁場で本船と思われる船舶が目撃されたこと、本件漁場から漂流中の本船が発見された場所に向けて引いた直線の方角と宗谷暖流の流向がほぼ同じであったことから、本件漁場で操業中、本船船長が落水したものと考えられる。</p> <p>本船は、ふだん漁場Aから本件漁場までを約30分で移動していたことから、ふだんの速力（対地速力、以下同じ。）を推算すると約10.4ノット（kn）となり、本事故発生前も約10.4knの速力で北進した可能性があると考えられる。</p> <p>本船は、本船の速力及び07時40分ごろ北進中の本船と思われる船舶が目撃された場所から本件漁場までの距離により本件漁場の到着時刻を推算すると、08時00分ごろ本件漁場に到着した可能性があると考えられる。</p>

<p>本船は、09時00分ごろ本件漁場に到着した僚船B船長が本船を見掛けなかったことから、09時00分以前に、本船船長が落水し、漂流を始めた可能性があると考えられる。</p> <p>本船船長は、操業中、ふだん2人でウインチに導いていたボンデン縄を1人で導こうとした際、体勢を崩して落水した可能性があると考えられるが、目撃者がいないことから、落水に至った状況を明らかにすることはできなかった。</p>
原因	<p>本事故は、本船が、沙留漁港北方沖において、操業中、本船船長が落水したことにより発生したものと考えられる。</p>
再発防止策	<p>今後の同種事故等の再発防止及び被害の軽減に役立つ事項として、次のことが考えられる。</p> <ul style="list-style-type: none"> ・ たこ箱漁を行う船長は、2人以上を乗り組ませること。 ・ 小型船舶の乗船者は、^{ばくろ}暴露甲板では常に救命胴衣を着用すること。 ・ 小型船舶の所有者は、落水者が発生した時に備え、落水者が自力で本船に上がることができるように、舷側にはしごを設置することが望ましい。
