船舶事故調査報告書

令和4年1月26日

運輸安全委員会（海事専門部会）議決

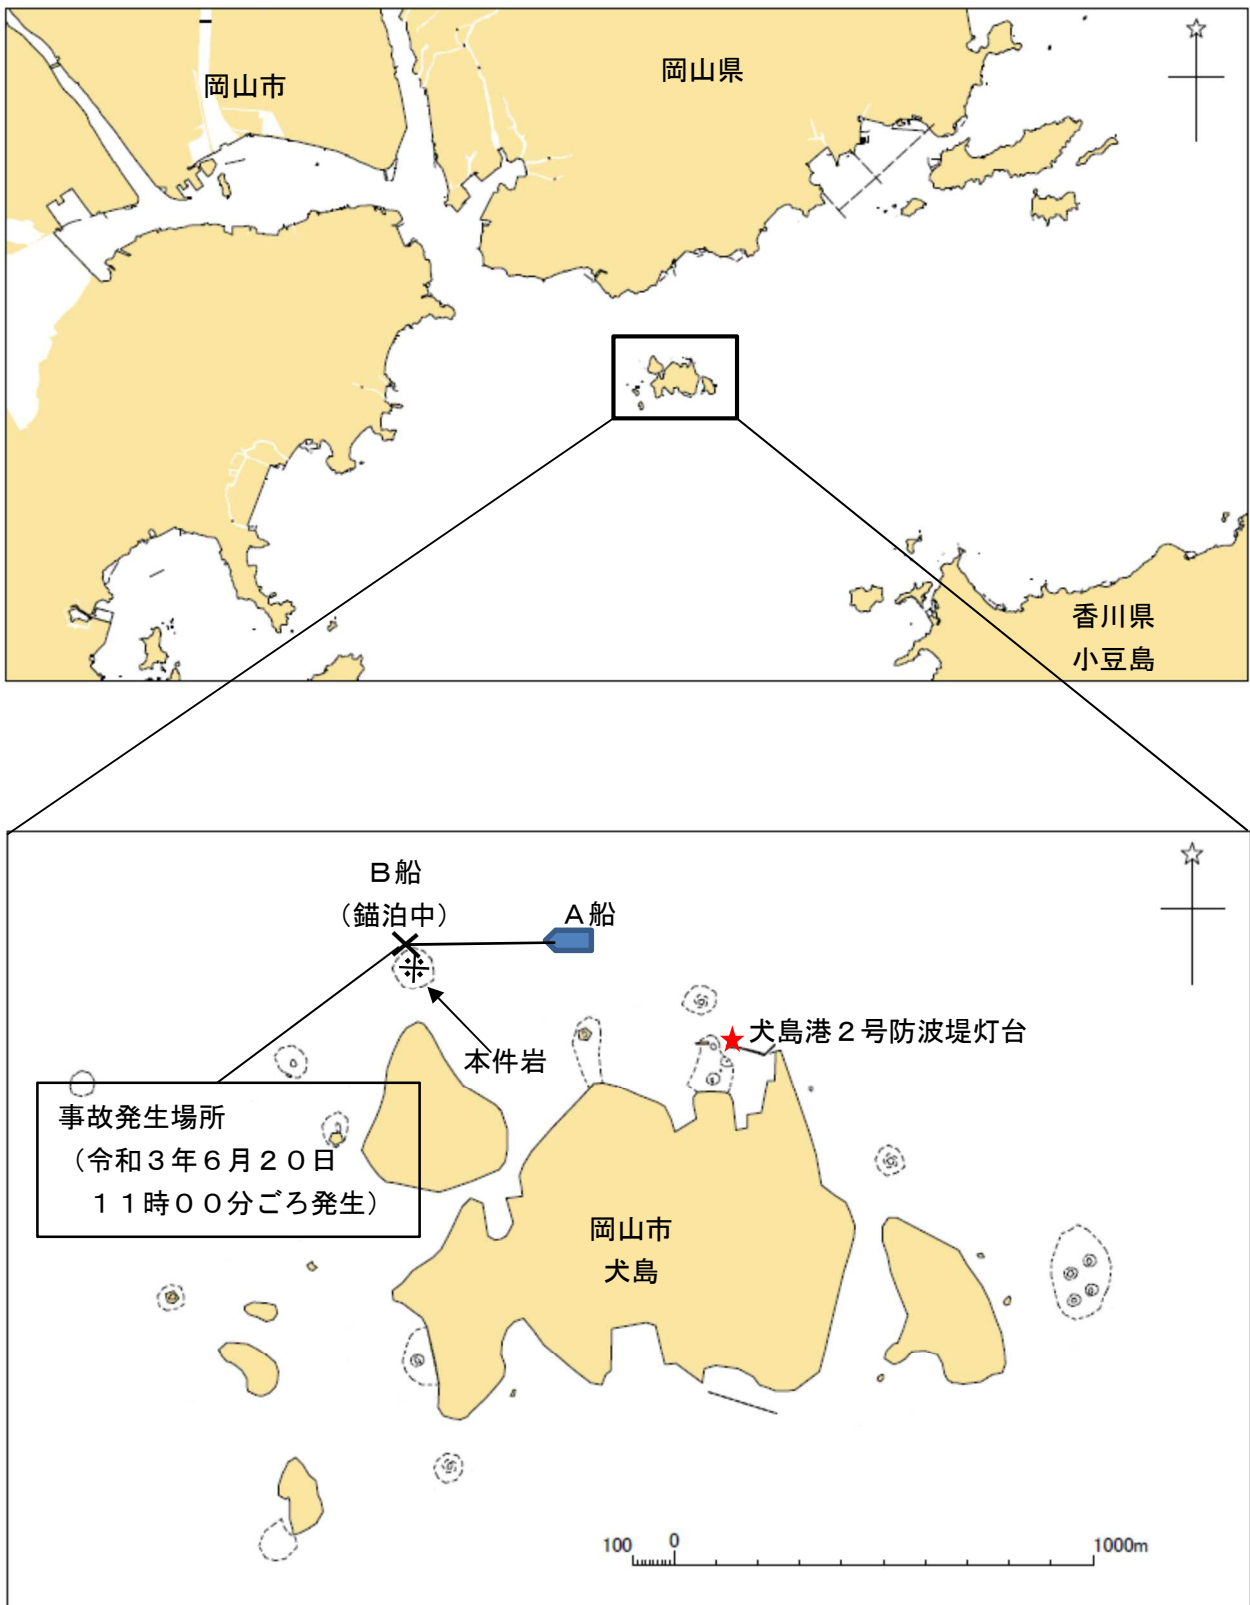
付図1 事故発生経過概略図

B 軽傷 2人（船長B、同乗者B）
損傷	A 船首部外板に擦過傷 B 左舷船尾部外板に破口及び擦過傷、船外機に擦過傷
気象・海象	気象：天気 晴れ、風向 北西、風速 約2.0m/s、視界 良好 海象：海上 平穏、潮汐 下げ潮の中央期
事故の経過	<p>A船は、船長Aが1人で乗り組み、釣客7人を乗せ、釣りの目的で、令和3年6月20日06時00分ごろ岡山市三幡港^{さんぱん}を出港し、犬島周辺で釣りを行った。</p> <p>船長Aは、釣り場の移動の目的で、船橋内右舷側の椅子に腰を掛けて操船に当たり、犬島北方沖で船首方を見たが、B船を見落として他船はいないと思い、犬島北西方沖に向け、約6～9ノットの対地速力で手動操舵によりA船を西進させた。</p> <p>船長Aは、犬島北西方沖の洗岩（以下「本件岩」という。）に乗り揚げないように同岩の位置を船橋内左舷側の本件岩を表示させたGPSプロッターの画面を見ながら操船中、11時00分ごろ、突然衝撃を感じ、A船の船首部がB船の左舷船尾部に衝突して乗り揚げていることに気付き、落水した船長Bを救助した。</p> <p>B船は、船長Bが1人で乗り組み、同乗者1人（以下「同乗者B」という。）を乗せ、08時30分ごろ本事故発生場所付近で船首部から重さ約15kgの鉄製の錨を投入し、船首を西方に向け、船外機を停止して錨泊を始めた。</p> <p>船長Bは、釣りをしながら、B船の船尾甲板上で食事の準備をしていたところ、衝突の10～13秒前にB船の左舷船尾方に接近するA船を認め、同乗者Bと共に立ち上がってタオルなどを持って手を振りながら大声で叫んだが、A船の船首部がB船の左舷船尾部に衝突した。</p> <p>船長B及び同乗者Bは、衝突の衝撃で落水し、船長BがA船に、同乗者Bは付近にいたプレジャーボートに救助されてA船の係留地まで運ばれた後、A船の釣客の車で病院に搬送され、船長Bは、全身打撲、肋骨骨折、頭部打撲、頸椎捻挫により全治4週間、同乗者Bは、頸椎捻挫、左第9肋骨骨折と診断された。</p> <p>（付図1 事故発生経過概略図 参照）</p>
その他の事項	<p>船長Aは、犬島北方沖で船首方を見たとき、B船が小さな船だったので見落としたのではないかと本事故後に思った。</p> <p>船長Aは、本件岩に乗り揚げないようにGPSプロッターの画面を見ていたので、船首方の見張りが疎かになっていたと本事故後に思った。</p> <p>船長Bは、犬島付近で約40年間釣りをしており、これまでは錨泊中の自船を他船が避けてくれていたので、本事故当時、時々周囲の見張りを行っていたものの、航行中の他船が錨泊中のB船を避けてくれ</p>

<p>ると思い、釣りと食事の準備を行いながら錨泊を続けていて、接近するA船に気付くのが遅れたと本事故後に思った。</p> <p>船長A及びA船の釣客は、それぞれ首掛け型やウエストベルト型の膨張式救命胴衣を着用していた。</p> <p>船長B及び同乗者Bは、ウエストベルト型の膨張式救命胴衣を着用していた。</p>
<p>分析</p> <p>乗組員等の関与</p> <p>船体・機関等の関与</p> <p>気象・海象等の関与</p> <p>判明した事項の解析</p>	<p>A あり、B あり</p> <p>A なし、B なし</p> <p>A なし、B なし</p> <p>A船は、犬島北西方沖を西進中、船長Aが、船首方の本件岩に乗り揚げないようにGPSプロッターの画面を見ながら航行を続けていたことから、B船に気付かず、B船と衝突したものと考えられる。</p> <p>B船は、犬島北西方沖で錨泊中、船長Bが、航行中の他船が錨泊中のB船を避けてくれると思い、釣りと食事の準備を行いながら錨泊を続けていたことから、A船と衝突したものと考えられる。</p>
<p>原因</p>	<p>本事故は、犬島北西方沖において、A船が西進中、B船が錨泊中、船長Aが、船首方の本件岩に乗り揚げないようにGPSプロッターの画面を見ながら航行を続け、また、船長Bが、航行中の他船が錨泊中のB船を避けてくれると思い、釣りと食事の準備を行いながら錨泊を続けていたため、両船が衝突したものと考えられる。</p>
<p>再発防止策</p>	<p>今後の同種事故等の再発防止に役立つ事項として、次のことが考えられる。</p> <ul style="list-style-type: none"> ・船長は、航行中は、常時、周囲の適切な見張りを行うこと。 ・船長は、錨泊中、他船が自船を避けてくれると思わず、常時、周囲の適切な見張りを行い、接近する他船に対し、余裕のある時期に注意喚起を行い、必要に応じて機関を使用して移動するなど、衝突を避けるための措置を採ること。
