船舶事故調査報告書

事故種類	乗揚
発生日時	令和3年2月11日 09時39分ごろ
発生場所	山口県防府市富海南方沖 大津島港本浦防波堤灯台から真方位311° 2.6海里（M）付近 （概位 北緯34° 2.2′ 東経131° 39.9′）
事故の概要	巡視艇にじかぜは、西進中、干出岩に乗り揚げた。 にじかぜは、左舷舵の曲損及び左舷推進器翼の欠損等を生じた。
事故調査の経過	令和3年2月25日、本事故の調査を担当する主管調査官（門司事務所）ほか1人の地方事故調査官を指名した。 原因関係者から意見聴取を行った。
事実情報 船種船名、総トン数 船舶番号、船舶所有者等 L×B×D、船質 機関、出力、進水等	巡視艇 にじかぜ、24トン 134312、国土交通省 20.00m×4.30m×2.35m、鋼 ディーゼル機関2機、合計出力1,338kW、平成5年12月
乗組員等に関する情報	船長 50歳 四級海技士（航海） 免許年月日 平成11年8月3日 免状交付年月日 平成31年1月31日 免状有効期間満了日 令和6年3月21日
死傷者等	なし
損傷	左舷舵、左舷軸及び左舷張り出し軸受に曲損並びに左舷機減速機に破損及び左舷推進器翼に欠損
気象・海象	気象：天気 晴れ、風向 西、風速 約2m/s、視界 良好 海象：海上 平穏、潮汐 下げ潮の初期、潮高 約293cm（徳山）
事故の経過	本船は、船長ほか4人が乗り組み、所属する海上保安部管内の漁船等への指導取締り（以下「巡視業務」という。）の目的で、令和3年2月11日09時05分ごろ、山口湾方面へ向けて山口県徳山下松港の棧橋を出港した。 船長は、操舵室前方中央部の操縦席に腰を掛けて手動操舵に当たり、レーダーを1.5Mレンジでノースアップ、オフセンターに、GPSプロッターをノースアップとし、それぞれ進行方向約2Mを表示するようにして使用し、乗組員を機関等の監視、レーダーの監視及び

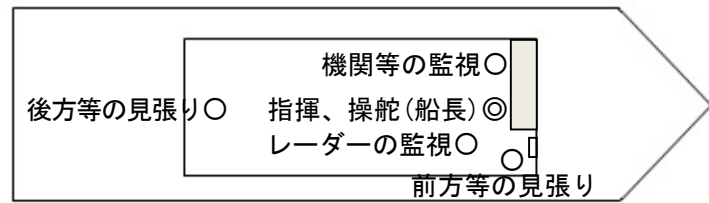
図1 乗組員の配置状況略図

前方等と後方等の見張りにそれぞれつけて航行した。(図1参照)

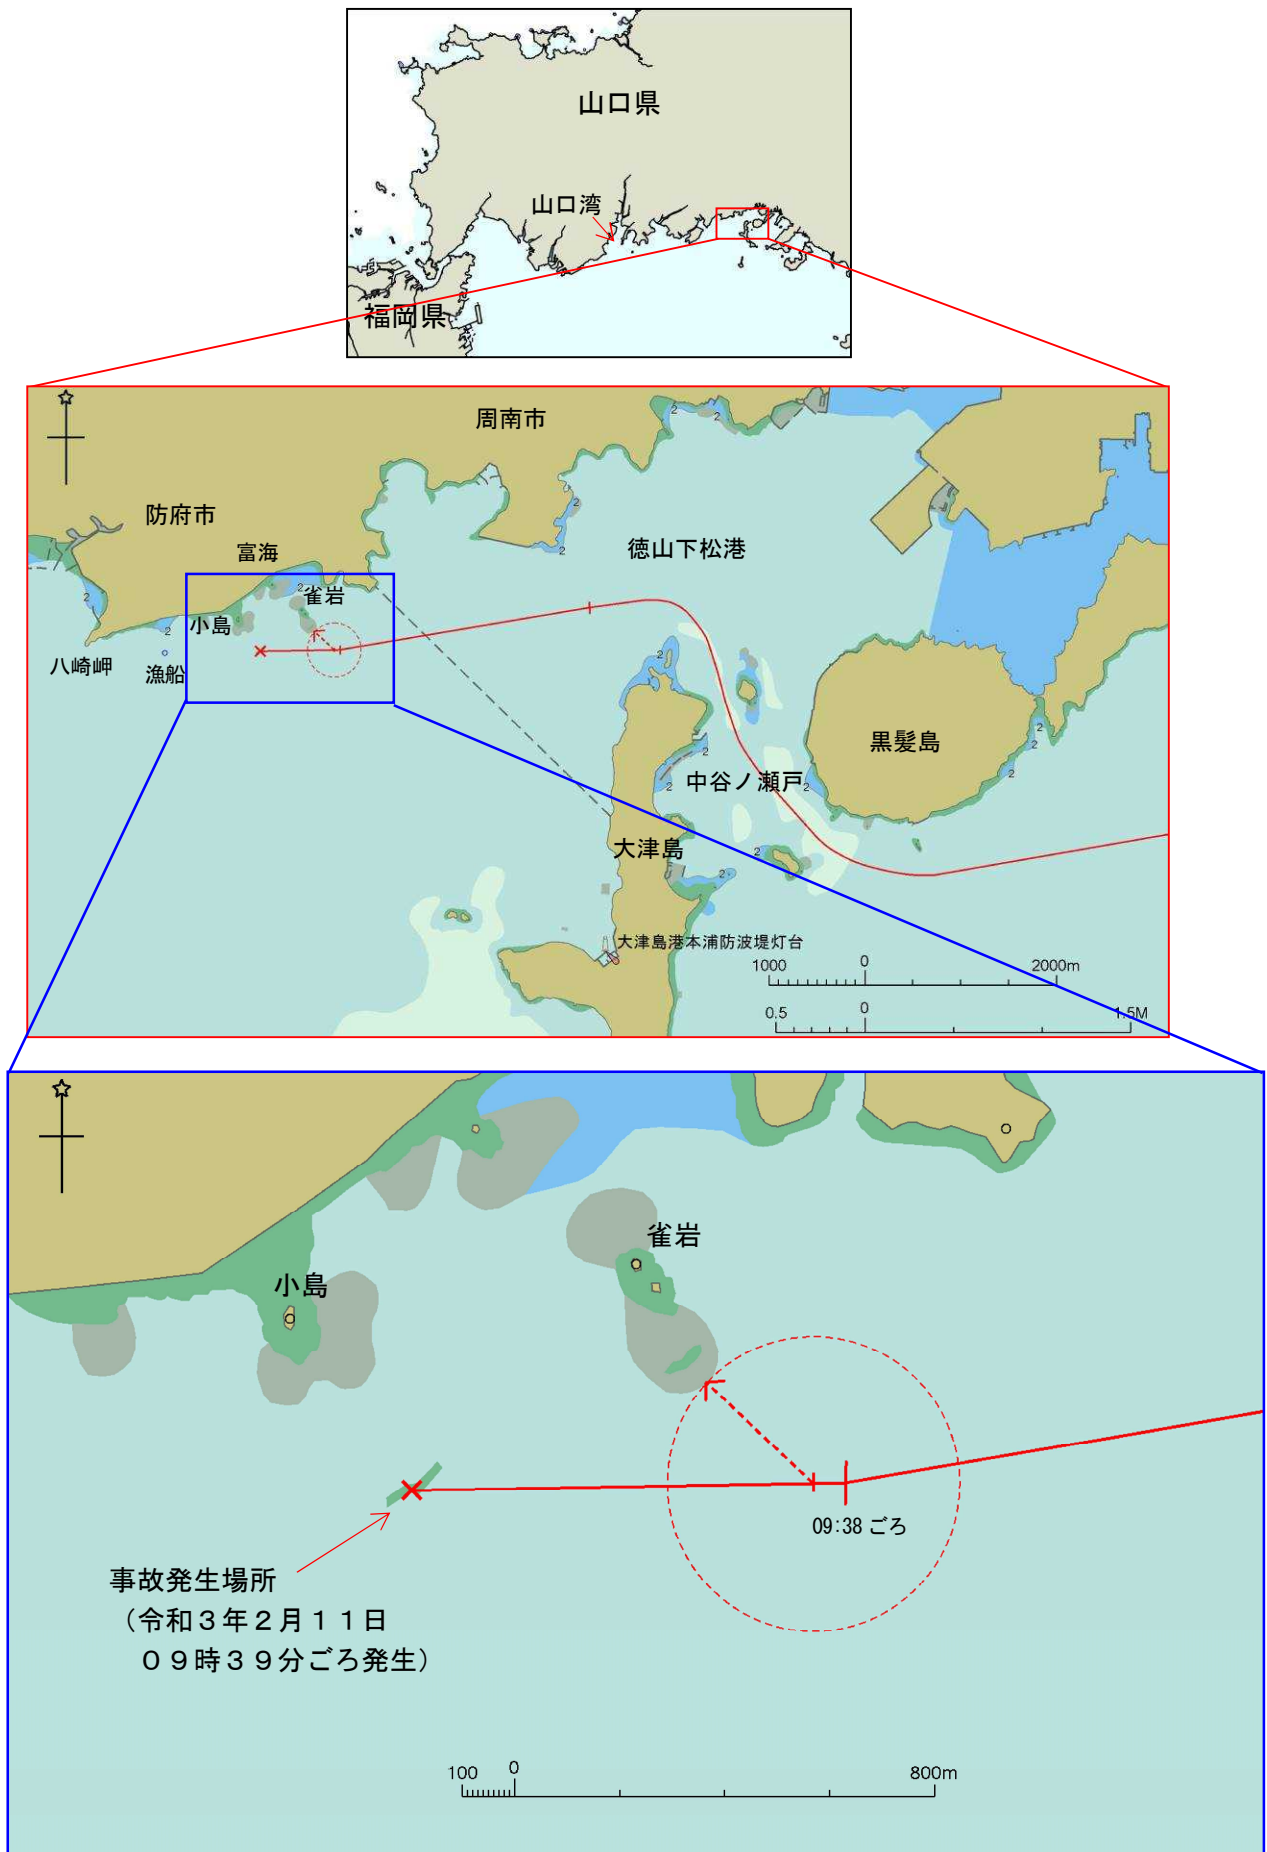
付図1 事故発生経過概略図

船長は、電子海図表示装置の警報が鳴ったとき、約2Mレンジとしていた画面表示を見たが拡大して確かめることなく、漁船へ向けて続航中、09時39分ごろ船底からの衝撃を感じ、直ちに減速し、電子海図の情報等で雀岩南西方沖約600mの干出岩(以下「本件干出岩」という。)を乗り切ったことが分かった。

電子海図表示装置は、本船が岩や漁礁等まで280mの距離になると警報が鳴るように設定され、本事故時、雀岩から拡張する浅所が本船から280mとなって警報が鳴り、警報停止後、本件干出岩が本船から280mとなった際は、雀岩から拡張する浅所が本船から280

<p>m内であったので警報機能がリセットされず、警報が鳴らなかった。</p> <p>船長は、令和2年4月から本船に乗船するようになり、本事故発生時までに本事故発生場所付近を月に約3回操船し、電子海図等の情報や干潮時に目視して本件干出岩の存在を知っており、雀岩西方の陸岸寄りにある小島の南方沖に干出岩が存在すると認識していた。</p> <p>船長は、本事故時、電子海図表示装置の警報が鳴ったとき、右舷船首方の雀岩から拡張する浅所に反応したと判断した。</p> <p>船長は、警報停止後、本件干出岩が、海面下で付近海面上に周辺と異なる波もなく、目視やレーダーで存在を認めることができない状況で、漁船へ向かうことに意識が向いて本件干出岩の存在を失念し、平素のように電子海図表示装置の画面表示を拡大して確かめず、目視のみで安全に航行できると臆断してしまったと本事故後に思った。</p> <p>船長は、本事故時、前方等の見張りについて乗組員が向かっている漁船が何かを揚げているのを認め、船内では漁船に関わる会話はあったが本件干出岩についての会話はなく、乗組員全員が巡視業務に意識が向き、本件干出岩の存在を失念していたことを本事故後に確認した。</p>
<p>分析</p> <p>乗組員等の関与 船体・機関等の関与 気象・海象等の関与 判明した事項の解析</p>	<p>あり なし あり</p> <p>本船は、防府市富海沖を西進中、船長が、巡視業務として漁船へ向かうことに意識を向け、海面下の本件干出岩の存在を失念したまま航行したことから、本件干出岩へ向かっていることに気付かずに乗り揚げたものと考えられる。</p> <p>船長は、電子海図表示装置の警報が鳴った際、雀岩から拡張する浅所に反応したと判断し、同装置の画面表示を拡大して本件干出岩の存在を確認することができたが、漁船へ向かうことに意識が向いていたことから、自身で確認することも、電子海図表示装置のそばで前方等の見張りに当たっていた乗組員に指示して確認することも行わなかったものと考えられる。</p> <p>船長は、電子海図表示装置のそばで前方等の見張りに当たっていた乗組員に対して目視やレーダーでは確認できない海面下の干出岩等の障害物との位置関係を逐次、報告するように指示していなかったことから、乗組員全員が巡視業務に意識が向き、本件干出岩へ向かっていることを認識できなかったものと考えられる。</p>

<p>原因</p>	<p>本事故は、本船が防府市富海沖を西進中、船長が、巡視業務として漁船へ向かうことに意識を向け、海面下の本件干出岩の存在を失念したまま航行したため、本件干出岩へ向かっていることに気付かずに乗り揚げたものと考えられる。</p>

再発防止策	<p>今後の同種事故等の再発防止に役立つ事項として、次のことが考えられる。</p> <ul style="list-style-type: none">・ 船長は、操船中、目視やレーダーでは確認できない海面下の干出岩等の障害物との位置関係を把握できるよう、乗組員に対して電子海図表示装置を活用して障害物との位置関係を逐次、報告するように指示しておくこと。・ 乗組員は、電子海図表示装置が浅所等の障害物に接近したときに警報が鳴るように設定された場合、設定条件によっては警報が作動しないことを認識し、警報の作動に関わらず、障害物へ向かうことがないよう、逐次、画面表示を確認し、注意が必要な場合は船長に進言すること。
--------------	--

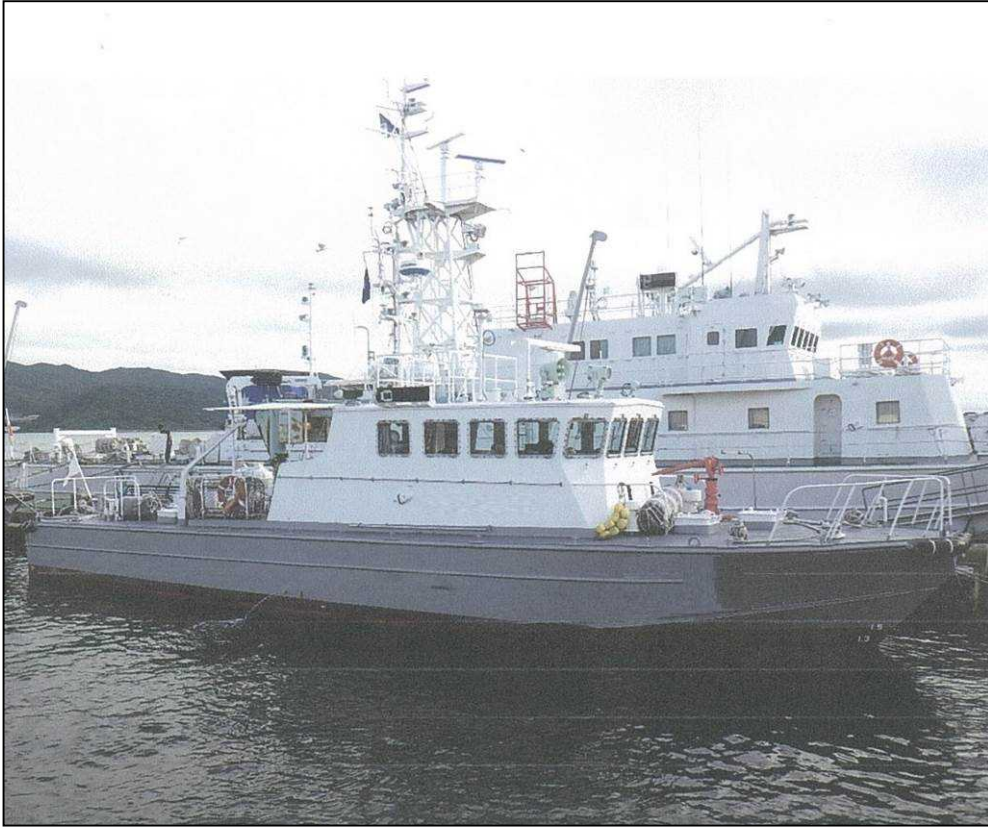
写真1 本船

船長は、けが人がいないことを確認し、左舷側の舵等に異常を認めただものの、浸水や油の流出がないことを確かめた後、所属する海上保安部に本事故の発生を通報するとともに僚船に救援を依頼し、右舷機での航行は可能であったが僚船にえい航されて徳山下松港へ戻り、棧橋に着棧した。
