船舶事故調査報告書

令和4年1月26日

運輸安全委員会（海事専門部会）議決

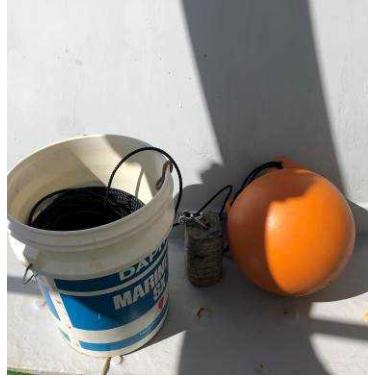
写真1 荷役用ブイ等

本船は、船長が、荒天を考慮し、荷役時に他船の接近を防ぐ目的で使用したブイ及びロープ（以下「荷役用ブイ等」という。）を船首楼甲板下の右舷側倉庫内に片付けるように船首部の配置について航海士Aに指示していたが、荷役用ブイ等が上甲板上船首寄りのところに置かれた状態で航行を始めていた。（写真1、図1参照）

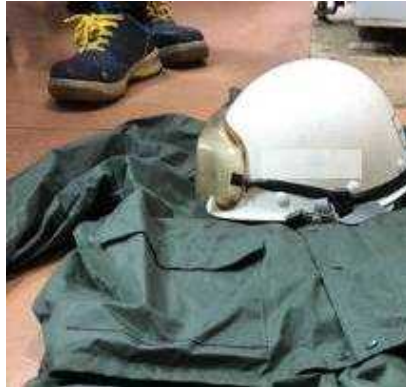
写真2 ヘルメット等

航海士Aは、船長や安全担当者に荷役用ブイ等の状態を報告して指示を仰ぐことなく、荷役用ブイ等の回収に向かうこととし、機関士に回収する旨を伝え、カップ、ヘルメット等を着用して救命胴衣を着用することなく、上甲板上へ出た。(写真2参照)

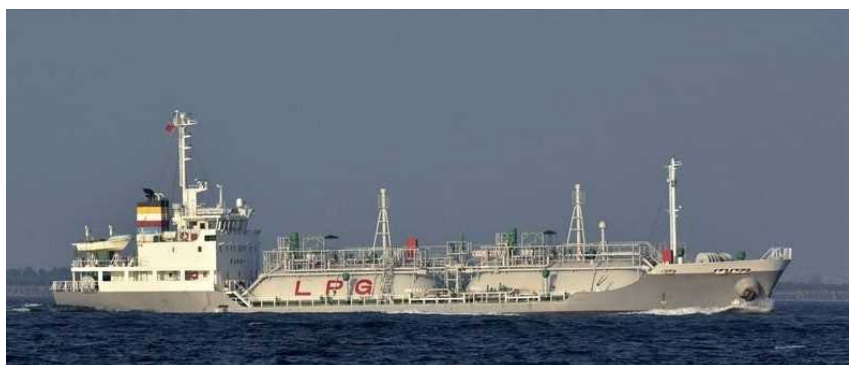
写真3 本船

機関士は、LPGタンク上の通路の中央付近まで来た時、予想していたよりも波が高くて引き返すこととし、2番タンクの船尾側階段を下りていた15時30分ごろ、船渠樓の右舷船首側と2番タンクの右舷船尾側との間の上甲板上で、断続的に打ち寄せる波によって溜まった海水に浮かんでいる航海士A着用のカップに気付いた。(写真3、図2参照)
