船舶事故調査報告書

令和4年1月12日
 運輸安全委員会（海事専門部会）議決
 委員 佐藤 雄二（部会長）
 委員 田村 兼吉
 委員 岡本 満喜子

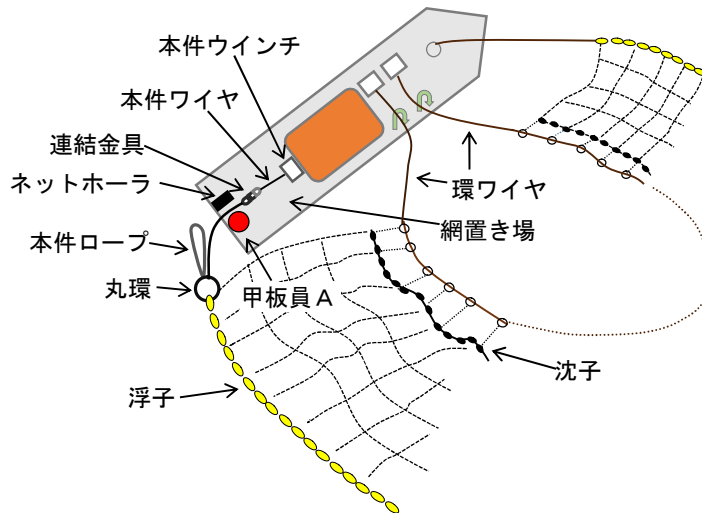
図1 操業状況図(概略)

甲板員Aは、船尾甲板で作業に当たり、本件ワイヤがほぼ巻き上がって、漁網の浮子側の端に取り付けた接続金具(以下「丸環」という。)が船尾方の海面上に出てきたので、丸環に結んでいるロープ(直径約20mmのポリエチレンとポリエステル^{たる}の混紡ロープ、引張強度4.1tf、以下「本件ロープ」という。)の輪状になっている部分を、ネットホーラに取り付けた漁具用留め具(以下「本件留め具」という。)に掛けて漁網を一旦固定し、本件ウインチを停止するよう合図を行った。

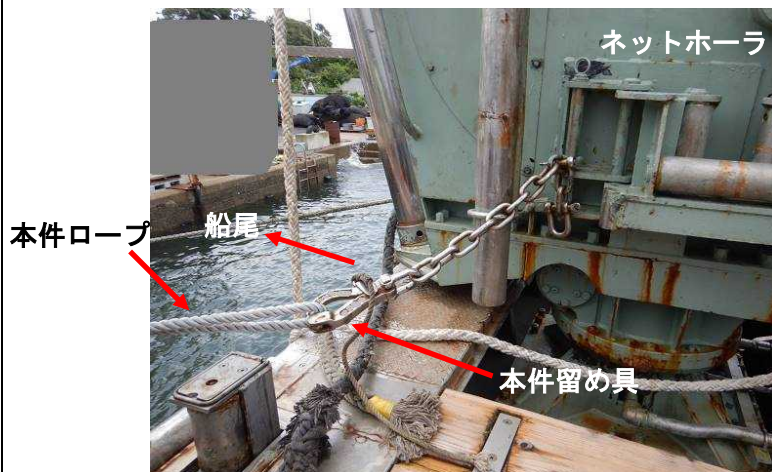
写真1 本件ロープを本件留め具に掛けた状況(再現)

本船は、約1knの潮流で船首方向に流され、また、海中の漁網が水深約30～50m付近の逆向きの潮流により船尾方向に流されており、本件留め具に掛けている本件ロープに負荷が掛かって緊張していたところ、本件ロープが破断した。

再発防止策	<p>船長は、本事故後、本件ロープを直径約20mmの合成繊維製ロープから直径約32mmの同ロープに交換した。</p> <p>今後の同種事故等の再発防止に役立つ事項として、次のことが考えられる。</p> <ul style="list-style-type: none">・ワイヤロープ以外の各ロープについても、定期的に点検を行い、損耗及び使用状況等を勘案して、適宜、交換すること。
--------------	--

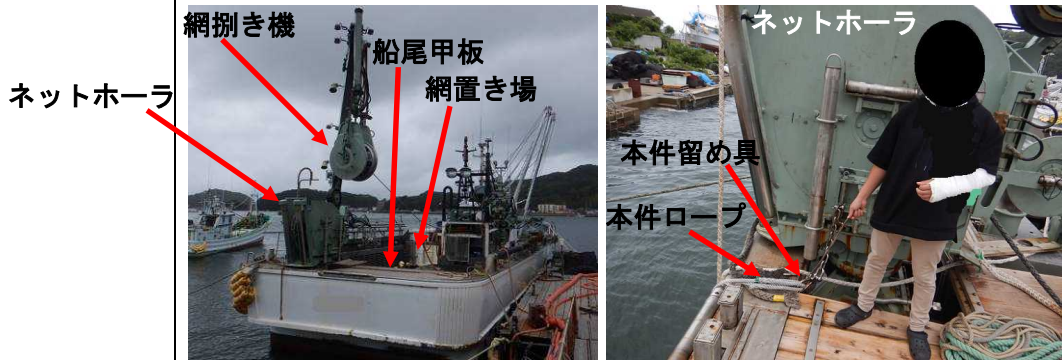
写真2 船尾甲板付近の状況 写真3 甲板員Aの作業状況(再現)

甲板員Aは、甲板員Cから、ネットホーラと網捌き機まげでの揚網準備ができた後、本件留め具に掛けている本件ロープを外すよう合図があるので、船尾甲板で右舷側を向いて同合図を待っていた。(写真2、写真3参照)

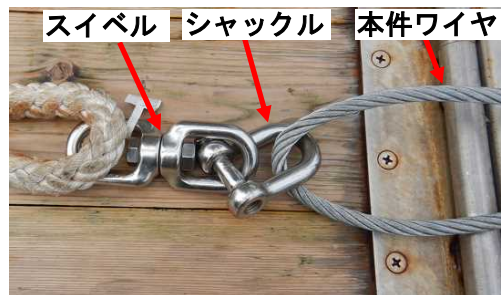
写真4 本件連結金具の状況

異変に気付いた甲板員Bが本件ウインチをすぐに停止したものの、弛ませていた本件ワイヤが漁網の重みで引っ張られ、本件ワイヤに接続していた連結金具(シャックル及びスイベル、以下「本件連結金具」という。)が跳ね飛び、02時20分ごろ甲板員Aの左腕を直撃して、甲板員Aが落水した。(写真4参照)
