船舶事故調査報告書

事故種類	乗組員負傷
発生日時	令和3年5月29日 14時40分ごろ
発生場所	熊本県天草市横浦島東方沖 天草港与一ヶ浦防波堤灯台から真方位125°1,100m付近 （概位 北緯32°21.9′ 東経130°21.7′）
事故の概要	漁船第二十一昌漁丸は、ごち網漁の操業中、乗組員が負傷した。
事故調査の経過	令和3年6月15日、本事故の調査を担当する主管調査官（長崎事務所）ほか1人の地方事故調査官を指名した。 原因関係者から意見聴取を行った。
事実情報 船種船名、総トン数 船舶番号、船舶所有者等 L×B×D、船質 機関、出力、進水等	漁船 第二十一昌漁丸、4.8トン KM3-54094（漁船登録番号）、個人所有 11.97m(Lr)×2.78m×0.85m、FRP ディーゼル機関、391kW（動力漁船登録票による）、平成3年10月10日
乗組員等に関する情報	船長 31歳 二級小型船舶操縦士 免許登録日 平成18年8月22日 免許証交付日 令和2年11月11日 （令和8年8月22日まで有効） 乗組員 31歳
死傷者等	軽傷 1人（乗組員）
損傷	なし
気象・海象	気象：天気 晴れ、風 なし、視界 良好 海象：海上 平穏、潮汐 下げ潮の中央期
事故の経過	本船は、船長及び乗組員1人が乗り組み、令和3年5月29日14時15分ごろ横浦島東方沖の漁場に到着し、ごち網漁の操業を開始した。 本船は、引き綱に接続した浮標、左舷側の引き綱、袋網、右舷側の引き綱の順に、左回りに1周しながら漁具を投入し、浮標を回収して主機を中立運転とし、引き綱を巻き上げた後、前部甲板右舷側から揚網を始めた。（図1参照）

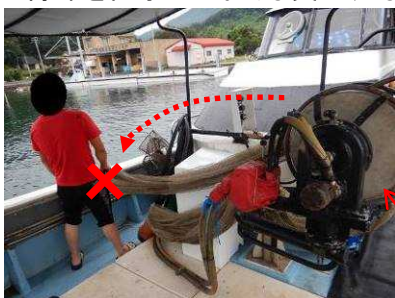
写真1 乗組員の作業状況
（船長が再現）

乗組員が前部甲板右舷側で右舷方を向いて袋網を両手で手繰りながら、船長が操舵室囲壁前に設置したネットホーラ（以下「本件揚網機」という。）で袋網を巻き上げていたところ、14時40分ごろ本件揚網機の台座（ステンレス製、以下「本件台座」という。）がFRPの床板から剥離して本件揚網機が右舷側に倒れ、回転部が乗組員の右臀部を直撃した。（写真1、写真2参照）

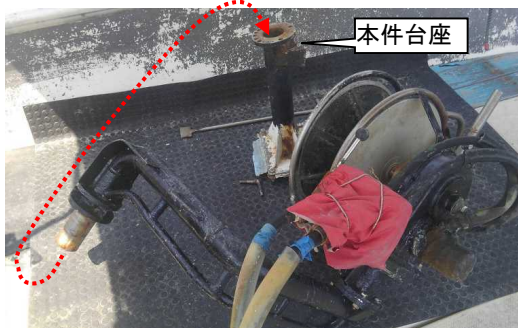
写真3 本件揚網機

本件揚網機は、下部の凸部が本件台座上部のフランジ部に嵌め込まれてボルト2本で固定され、本件台座下部が操舵室囲壁前のFRPの

床板（厚さ約16mm）にボルト4本で固定されており、本件台座上部の支持部のプレートが操舵室囲壁にボルト2本で固定されていた。

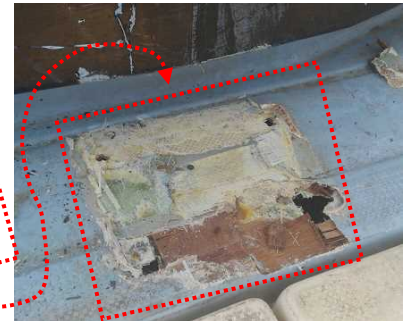
写真5 本件台座が据え付けられていた床板

<p>十 FRP面上の甲板機器及び漁ろう機械等の取付部分は、鋼材、木材その他の適当な材料で十分に補強されていること。</p>
<p>分析</p> <p>乗組員等の関与</p> <p>船体・機関等の関与</p> <p>気象・海象等の関与</p> <p>判明した事項の解析</p>	<p>あり</p> <p>あり</p> <p>なし</p> <p>本船は、横浦島東方沖において、ごち網漁の操業中、本件台座の床板取付部分が十分に補強されておらず、また、本件台座の支持部の腐食が進行していた状況下、本件揚網機で揚網作業を行っていた際、揚網時の荷重により、本件台座が床板から剥離したことから、本件揚網機が倒れて回転部が乗組員の右臀部に当たり、乗組員が負傷したものと推定される。</p> <p>本件台座は、FRPの床板（厚さ約16mm）にボルト4本で固定されていたものの、鋼材や木材等で十分に補強されていなかったものと推定される。</p> <p>船長は、本船を購入した際、本件台座の支持部にペンキが塗られており、その後、ペンキの上から防錆塗料を塗布して、発錆の状況が確認しにくい状況であったことから、同部の腐食が進行していることに気付かなかったものと考えられる。</p>
<p>原因</p>	<p>本事故は、本船が横浦島東方沖において、ごち網漁の操業中、本件台座の床板取付部分が十分に補強されておらず、また、本件台座の支持部の腐食が進行していた状況下、本件揚網機で揚網作業を行っていた際、揚網時の荷重により、本件台座が床板から剥離したため、本件揚網機が倒れて回転部が乗組員の右臀部に当たったことにより発生したものと推定される。</p>
<p>再発防止策</p>	<p>船長は、本事故後、本件揚網機の台座を鉄工所に注文して、支持部のプレートを2本にすると共に、FRPの床板の中に厚さ4～5cmの木材を入れて補強した。（写真9参照）</p> <div style="text-align: center;"> <p>支持部のプレート</p>

- ・ 船長は、ネットホーラ等の漁ろう機械の台座について、腐食が進行していないか、定期的に発錆状況を外観や打音により確認を行うとともに、腐食が進行していることが判明した場合は、必要に応じて鉄工所等に依頼し、速やかに台座の交換を行うこと。
- ・ FRP面上に漁ろう機械等を設置する者は、鋼材、木材その他の適当な材料で取付部分を十分に補強することが望ましい。

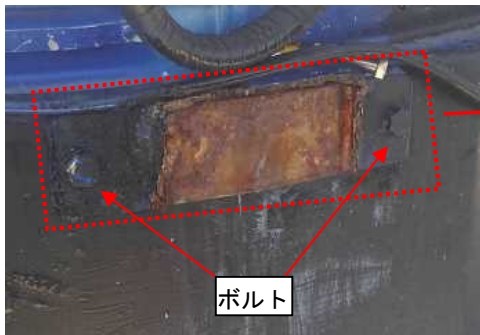
本件台座の支持部は、プレート付近が発錆して腐食し、亀裂が生じてプレート付近で分離していたことが本事故後に確認された。

写真6 本件台座の支持部のプレート（分離した部分）が操舵室囲壁にボルト2本で固定されている状況

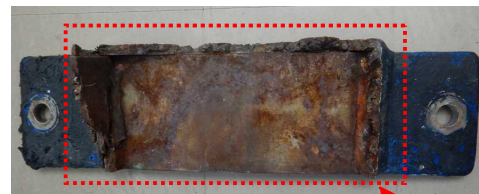
写真7 本件台座の支持部のプレート（分離した部分）

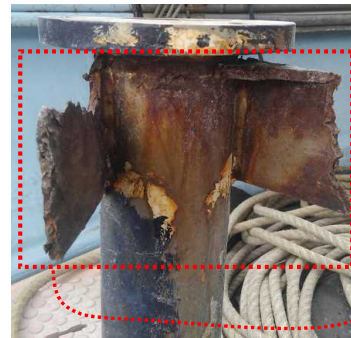
写真8 本件台座の支持部の分離した部分

船長は、本船を購入した際、本件台座にペンキが塗られていて、支持部の発錆及び腐食の状況が分からず、その後、自身でもペンキの上から防錆塗料を塗布していたので、発錆及び腐食の状況が目視では確認しにくい状況であった。
