船舶事故調査報告書

令和4年1月19日
 運輸安全委員会（海事専門部会）議決
 委員 佐藤 雄二（部会長）
 委員 田村 兼吉
 委員 岡本 満喜子

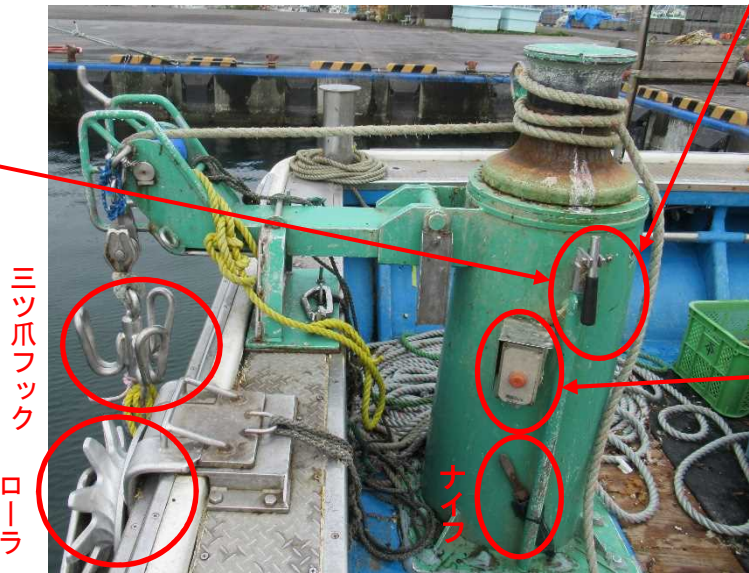
本件操作レバー
(ストッパーが掛かった状態)

写真1 本件ドラムが設置された右舷船尾部の状況

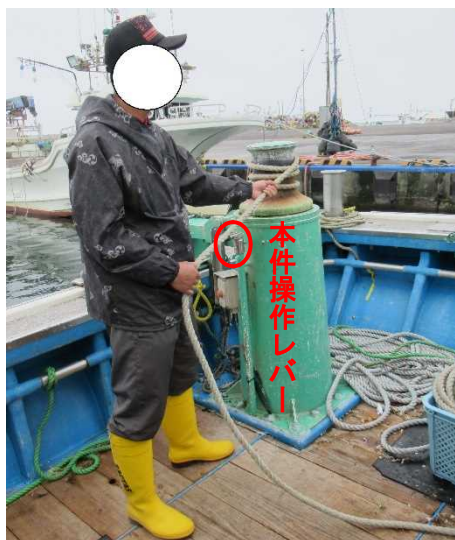
写真2 甲板員A₂が本件ロープを保持した状況

甲板員A₂は、本件ロープを両手で保持し、本件ドラムの船首側付近に立って船長の合図を待っていたところ、無意識のうちに着用していた救命胴衣が本件操作レバーに触れ、本件操作レバーが船外に向けて倒れて本件ドラムが繰り出す方向に作動し、本件ロープを保持したまま本件ドラムに引き寄せられた。

甲板員A₂は、身体が本件操作レバーに押しつけられる状態となり、本件操作レバーが更に倒れたことにより、本件ドラムの回転速度が増し、一瞬のうちに本件ドラムと本件ロープの間に左腕を巻き込まれた。

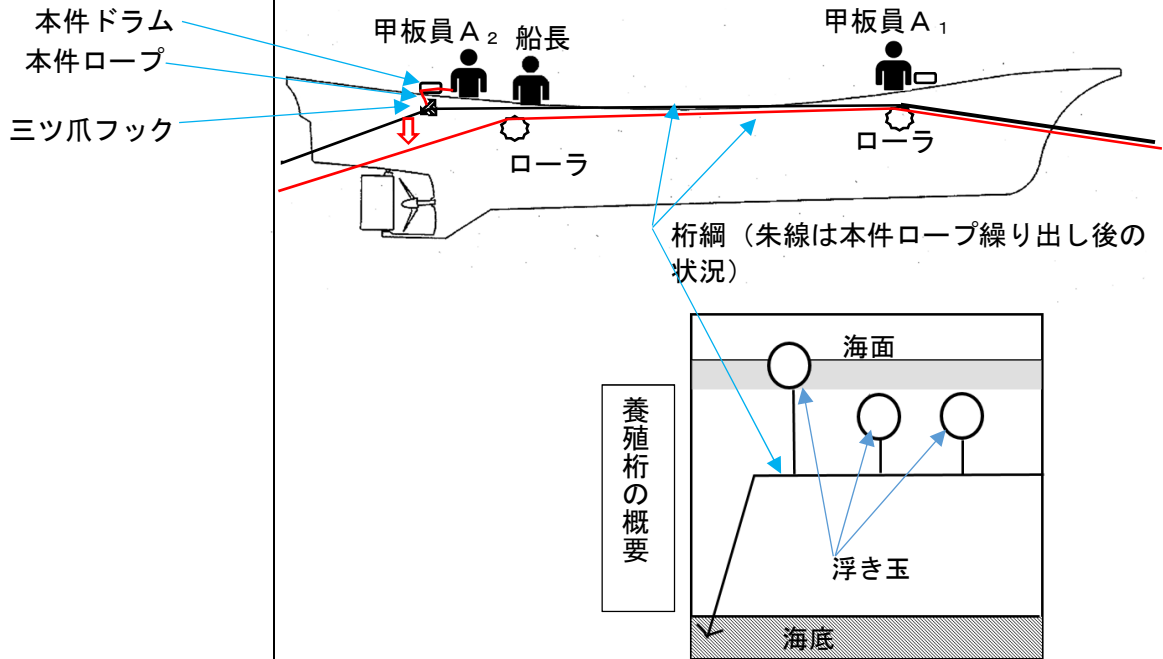
本船は、ふだんどおり、桁綱を右舷船首部及び右舷船尾部の舷外にそれぞれ取り付けたローラに掛ける目的で、甲板員A₁が右舷船首部で桁綱を本船に引き寄せ、桁綱が船尾側のローラに掛かる位置となるようにし、甲板員A₂が、右舷船尾部で、甲板員A₂の船首側至近で作業を指導している船長からの合図を受けて本件ドラムを操作して本件ロープを繰り出し、右舷船尾部舷外のローラに桁綱を掛けようとしていた。(図1参照)

図1 本事故時の作業状況等
