船舶事故調査報告書

事故種類	乗揚
発生日時	令和3年4月26日 14時00分ごろ
発生場所	長崎県五島市末津島南東方沖のアサ曾根 奈留島港笠松F防波堤灯台から真方位187° 1.2海里（M）付近 （概位 北緯32° 47.30′ 東経128° 55.95′）
事故の概要	漁船八幡丸は、南南西進中、浅所に乗り揚げた。 八幡丸は、推進器翼の曲損等を生じた。
事故調査の経過	令和3年4月28日、本事故の調査を担当する主管調査官（長崎事務所）ほか1人の地方事故調査官を指名した。 原因関係者から意見聴取を行った。
事実情報 船種船名、総トン数 船舶番号、船舶所有者等 L×B×D、船質 機関、出力、進水等	漁船 八幡丸、4.97トン NS3-45904（漁船登録番号）、個人所有 10.50m（Lr）×2.48m×0.80m、FRP ディーゼル機関、漁船法馬力数60、昭和55年6月5日
乗組員等に関する情報	船長 62歳 一級小型船舶操縦士 免許登録日 平成22年9月14日 免許証交付日 令和2年8月4日 （令和7年9月14日まで有効）
死傷者等	なし
損傷	推進器翼及び舵軸に曲損、船尾部船底に亀裂、舵の油圧シリンダに濡れ損
気象・海象	気象：天気 晴れ、風向 南、風力 3、視界 良好 海象：波高 約1m、潮汐 低潮時
事故の経過	本船は、船長が1人で乗り組み、令和3年4月26日12時00分ごろ五島市福江港に向けて同市相の浦港を出港した。 船長は、操舵室右舷側の操縦席に腰を掛け、GPSプロッターの画面を5M先が表示される広域表示に設定して約5～6ノット（kn）の速力（対地速力、以下同じ。）で自動操舵により操船し、五島市奈留島東岸に沿って本船を南南西進させていた。 船長は、奈木埼を通過して間もなく、ふだんは口曾根灯浮標とアサ

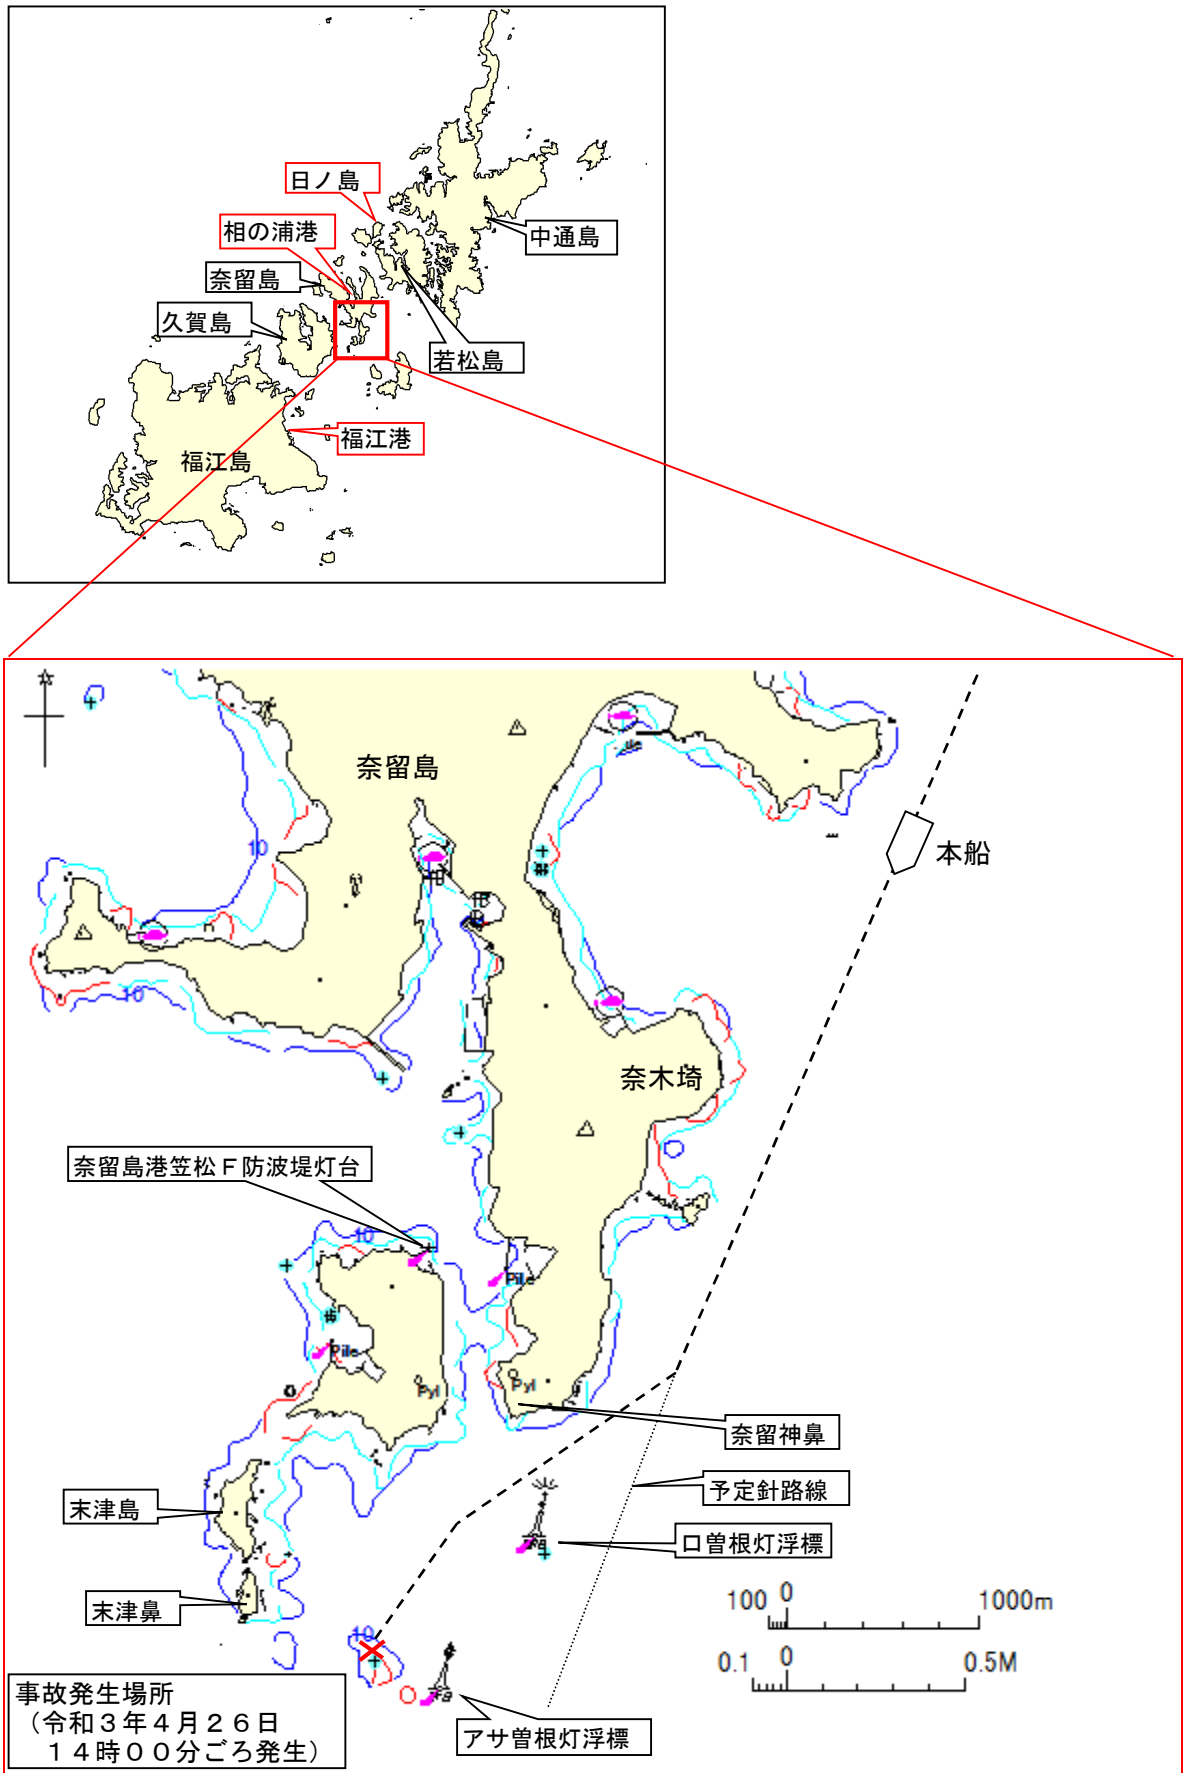
付図1 事故発生経過概略図

<p>曾根灯浮標の東側海域を航行して福江港に向かっていたが、主機の不調により速力が通常の半分程度しか出ないので、少しでも航行時間を短縮しようと思い、口曾根灯浮標とアサ曾根灯浮標の西側海域を航行することにした。</p> <p>船長は、奈留^{なる}神鼻^{かみ}と口曾根灯浮標との間を通過して同灯浮標の西方沖に達し、末津鼻とアサ曾根灯浮標との中間付近に向く針路として本船を南南西進させた。</p> <p>船長は、アサ曾根灯浮標を左に見て通過しようとしていたところ、船首方に波立った海面を認めて浅所があると思い、手動操舵に切り換えて右舵一杯を取ったものの、14時00分ごろ本船が浅所に乗り揚げて通過した。</p> <p>船長は、主機を中立運転として船体の損傷状況を確認したところ、船尾船底に亀裂を生じて船尾甲板下の物入れに浸水を認めたものの、少量であったので航行可能と判断し、約2～3knの速力で福江港に向かった。</p> <p>船長は、福江港に入港した頃、舵が効かなくなったので操舵系統を確認したところ、船尾甲板下の物入れに設置されていた舵の油圧シリンダが浸水により濡れ損しているのを認め、航行不能と判断して118番通報した。</p> <p>本船は、船長が手配した福江港内の造船所の船舶により、同造船所にえい航された。</p> <p>(付図1 事故発生経過概略図、写真1 本船 参照)</p>
<p>その他の事項</p>	<p>本船の喫水は、船首約0.3m、船尾約1.2mであった。</p> <p>船長は、主機の出力が通常毎分2,200回転まで上がるのところ、この一月、毎分1,200回転までしか上がらないので、長崎県新上五島町日島^{ひの}漁港を早朝に出発し、相の浦港の整備業者に依頼して点検を行ったものの不調の原因が分からず、たまたま福江島での所用を思い立ち、主機の整備ができないまま福江港に向かっていった。</p> <p>船長は、47歳のとき故郷の新上五島町日^{ひの}ノ島に戻って、家族から本船を譲り受けて漁師となり、主に日ノ島北西方沖の漁場でいか一本釣り漁を行っており、ふだん福江島に所用で出掛ける際は、家族がGPSプロッターに設定していた口曾根灯浮標とアサ曾根灯浮標の東側海域を航行する予定針路線に沿って航行していた。</p> <p>船長は、本事故当時、口曾根灯浮標とアサ曾根灯浮標の西側海域を航行するのが初めてであり、アサ曾根灯浮標が東方位標識（標識の西側に岩礁及び浅瀬等の障害物があること。）であることなど同海域の水路状況を詳細に知らなかったものの、灯浮標付近が浅いことを家族に聞いて知っており、陸岸及び灯浮標に近づかないように航行すれば問題なく航行できると思っていた。</p> <p>海図W1250（奈留瀬戸及田ノ浦瀬戸）によれば、口曾根灯浮標</p>

<p>は孤立障害標識（標識の位置又はその付近に岩礁、浅瀬等の障害物が孤立していること。）であり、アサ曾根灯浮標の西側海域には約350m付近を中心として直径約150m程度の浅所が存在している。</p> <p>船長は、GPSプロッターの画面を広域表示にしていたので、付近の水深が表示されておらず、浅所に向かっていることに気付かなかったのかも知れないと本事故後に思った。</p>
<p>分析</p> <p>乗組員等の関与 船体・機関等の関与 気象・海象等の関与 判明した事項の解析</p>	<p>あり なし なし</p> <p>本船は、GPSプロッターの画面を広域表示として末津島南東方沖を南南西進中、船長が、陸岸及びアサ曾根灯浮標に近づかないように航行すれば問題なく航行できると思い、アサ曾根灯浮標の西側海域を航行したことから、浅所に向かっていることに気付かず、浅所に乗り揚げたものと推定される。</p> <p>船長は、航行時間を短縮しようとしたことから、アサ曾根灯浮標の西側海域を航行したものと考えられる。</p> <p>船長は、GPSプロッターの画面を広域表示にしていたことから、付近の水深が表示されておらず、浅所に向かっていることに気付かなかったものと考えられる。</p>
<p>原因</p>	<p>本事故は、本船が、GPSプロッターの画面を広域表示として末津島南東方沖を南南西進中、船長が、陸岸及びアサ曾根灯浮標に近づかないように航行すれば問題なく航行できると思い、アサ曾根灯浮標の西側海域を航行したため、浅所に向かっていることに気付かず、浅所に乗り揚げたものと推定される。</p>
<p>再発防止策</p>	<p>今後の同種事故等の再発防止に役立つ事項として、次のことが考えられる。</p> <ul style="list-style-type: none"> ・船長は、初めて航行する海域について、事前に水路調査を十分に行い、標識の意味及び浅所等の位置を把握するとともに、GPSプロッターの画面を詳細表示にすること。
