## 船舶事故調査報告書

事故種類	同乗者死亡
発生日時	令和2年8月2日 17時10分ごろ
発生場所	山形県鶴岡市湯野浜海岸西方沖 加茂港第3南防波堤灯台から真方位048° 1.6海里（M）付近 （概位 北緯38° 47.2′ 東経139° 45.1′）
事故の概要	水上オートバイ <sup>ジーピー</sup> GP1800は、遊走中、同乗者2人が落水し、うち1人が死亡した。
事故調査の経過	令和2年8月3日、本事故の調査を担当する主管調査官（仙台事務所）ほか1人の地方事故調査官を指名した。 原因関係者から意見聴取を行った。
事実情報 船種船名、総トン数 船舶番号、船舶所有者等 L×B×D、船質 機関、出力、進水等	水上オートバイ GP1800、0.2トン 250-59862山形、個人所有 2.87m（Lr）×1.10m×0.67m、FRP ガソリン機関、183.90kW、令和元年11月
乗組員等に関する情報	船長 27歳 特殊小型船舶操縦士 免許登録日 平成30年6月22日 免許証交付日 平成30年6月22日 （令和5年6月21日まで有効） 同乗者A 20歳
死傷者等	死亡 1人（同乗者A）
損傷	なし
気象・海象	気象：天気 晴れ、風向 北、風力 2、視界 良好 海象：海上 平穏、水温 約25℃
事故の経過	本船は、船長が1人で乗り組み、同乗者2人を乗せ、座席には船首から順に船長、同乗者のうち1人（以下「同乗者B」という。）及び同乗者Aがそれぞれ着席し、船長が、同乗者2人に対し、遊走中はしっかりとつかまっておくよう指示した後、遊走を行う目的で、令和2年8月2日17時00分ごろ、湯野浜海岸を出発した。（写真1参照）

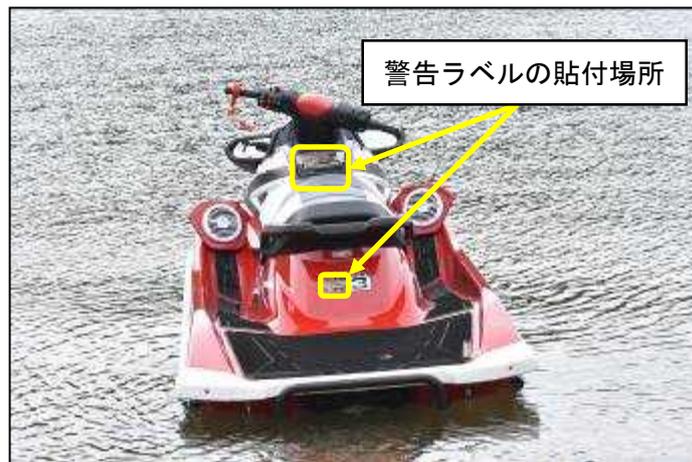
写真2 警告ラベルの貼付場所

本船には、ジェット噴流の危険性及びウェットスーツボトムなどの身体を保護できる衣服等を着用するなどの内容が記載された警告ラベルがハンドルバーの下方及び後部シート下方にそれぞれ貼付されていた。(写真2参照)

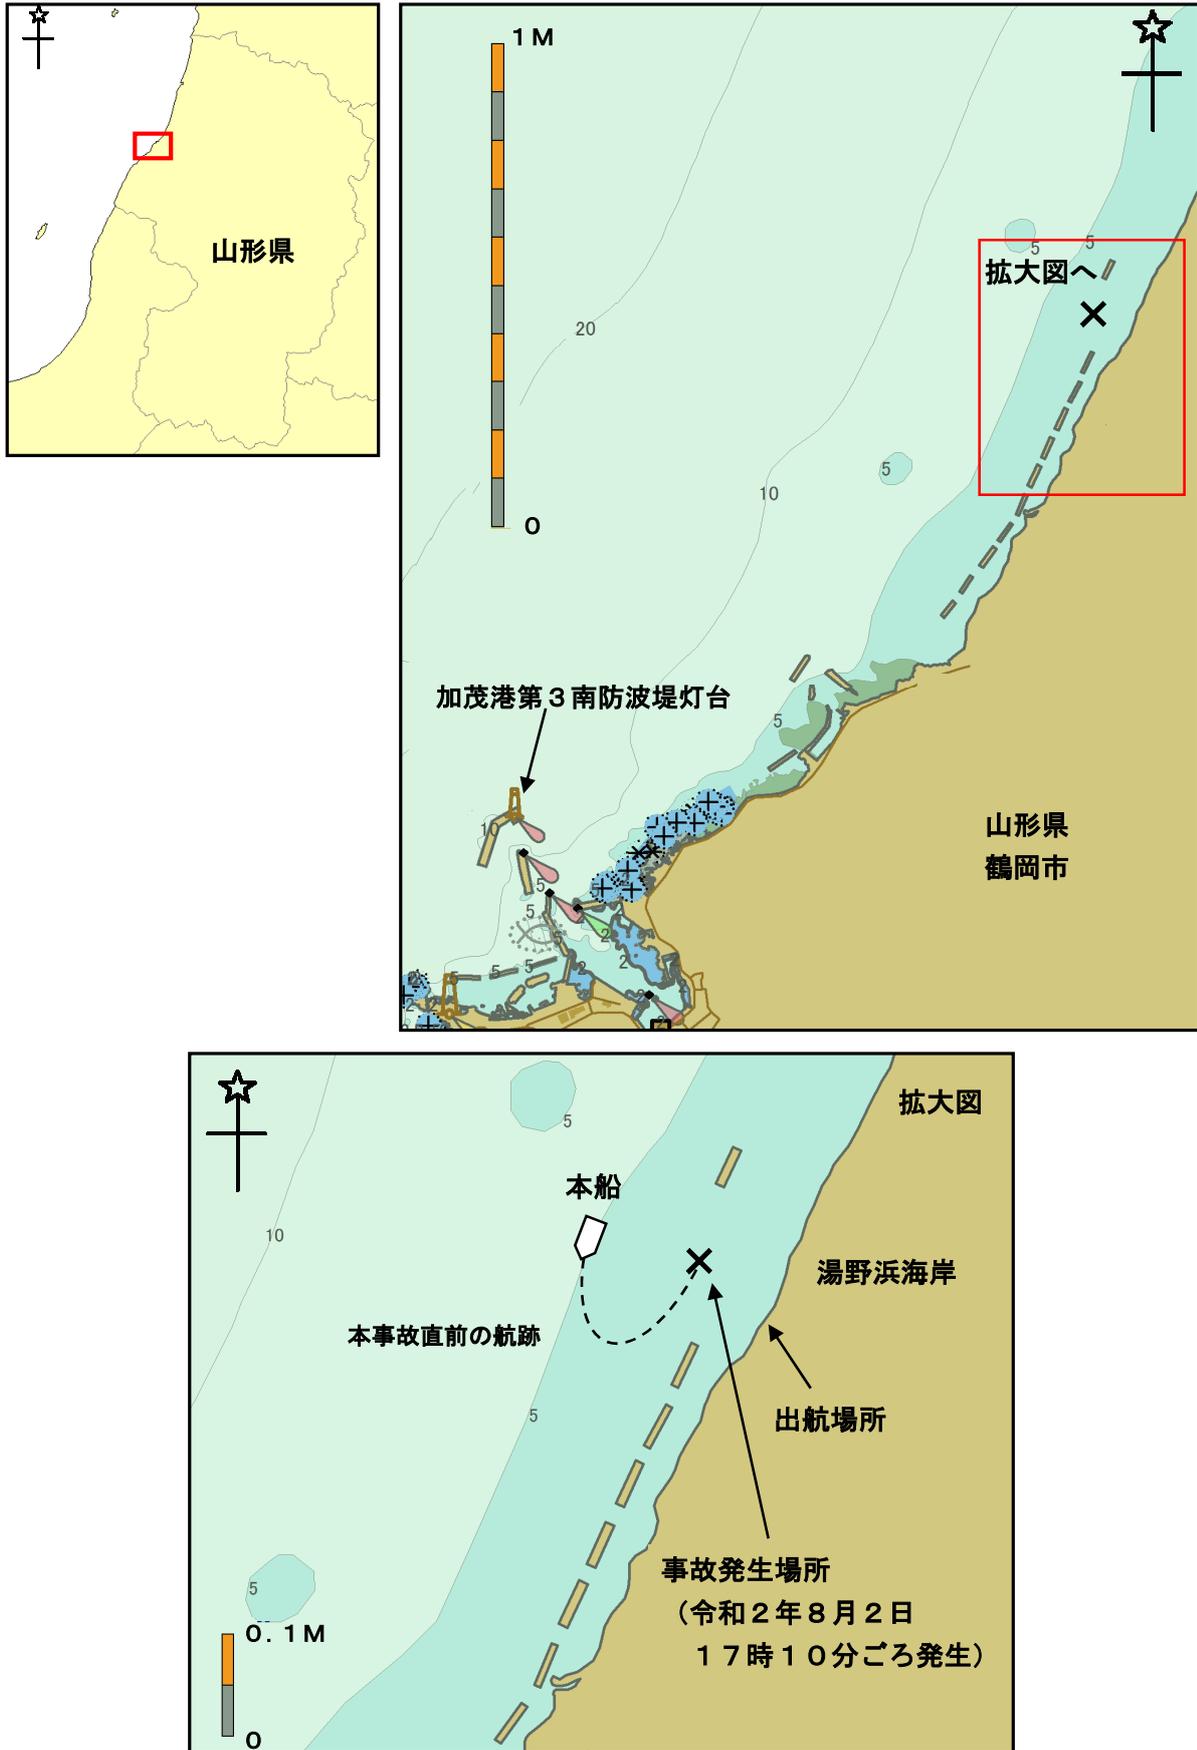
付図1 事故発生経過概略図

本船は、湯野浜海岸の西方沖に到着し、船長が、旋回及びスラローム（蛇行）を繰り返しながら遊走を行い、約60～70km/hの速力（対地速力、以下同じ。）で南進した後、反転しようと思い、スロットルレバーを緩めて減速しながら大きく左旋回し、約20～30km/hの速力になったところで船首が北方を向いた。

船長は、スロットルレバーを握り、徐々に増速を始め、約70km/hの速力となった17時10分ごろ同乗者2人が落水した。
