船舶事故調査報告書

令和4年1月19日
 運輸安全委員会（海事専門部会）議決
 委員 佐藤 雄二（部会長）
 委員 田村 兼吉
 委員 岡本 満喜子

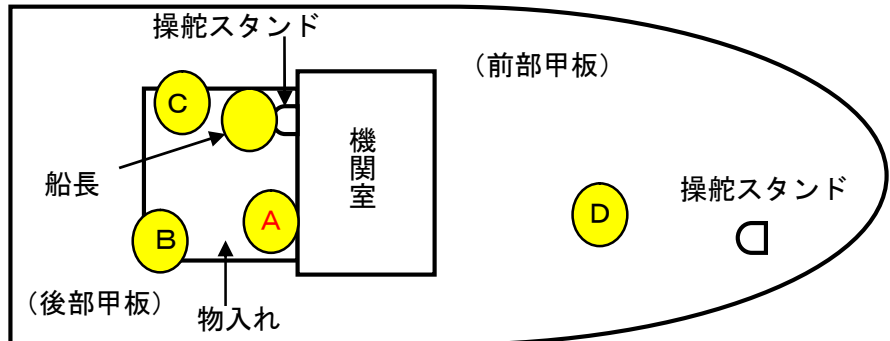
図1 出港時の乗組員の配置

本船は、船長が機関室の後方に設けた操舵スタンドに立って操船に当たり、甲板員Dが前部甲板に座り、甲板員B及び甲板員Cが後部甲板の物入れの蓋の上にそれぞれ後方及び左方を向いて腰を掛け、甲板員Aが船尾方を向いて作業椅子に腰を掛けていた。
