船舶事故調査報告書

船種 船名 漁業実習船 福島丸
船舶番号 143069
総トン数 665トン

船種 船名 プレジャーボート 大宝丸
漁船登録番号 IG3-5096
総トン数 4.96トン

事故種類 衝突
発生日時 令和2年9月15日 09時05分ごろ
発生場所 福島県いわき市小名浜港南方沖
小名浜港沖防波堤西灯台から真方位180° 1.92海里
(M) 付近
(概位 北緯36° 52.6' 東経140° 52.0')

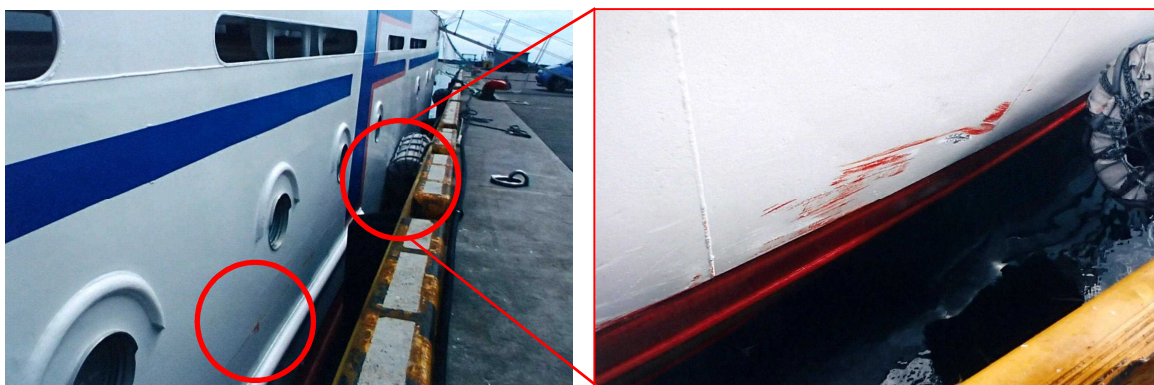
航海士Aの回答書によれば、右舷中央部外板に擦過傷を生じた。(写真2.3-1、写真2.3-2参照)

写真2.3-1 右舷中央部

写真2.3-2 右舷中央部 (近接)

右舷中央部外板に擦過傷を生じた。

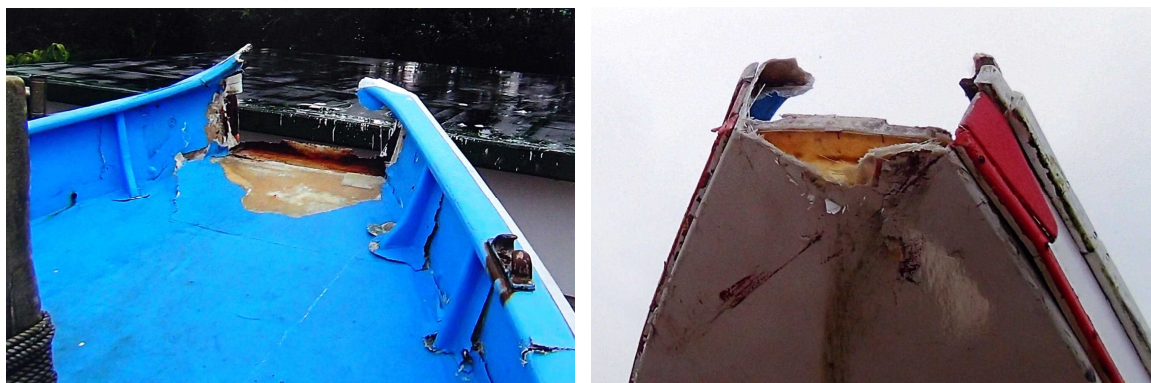
B船の所属する漁業協同組合の回答書によれば、船首部外板に破口を生じた。(写真2.3-3、写真2.3-4参照)

写真2.3-3 船首部 (上面)

写真2.3-4 船首部 (下面)

船首部外板に破口を生じた。

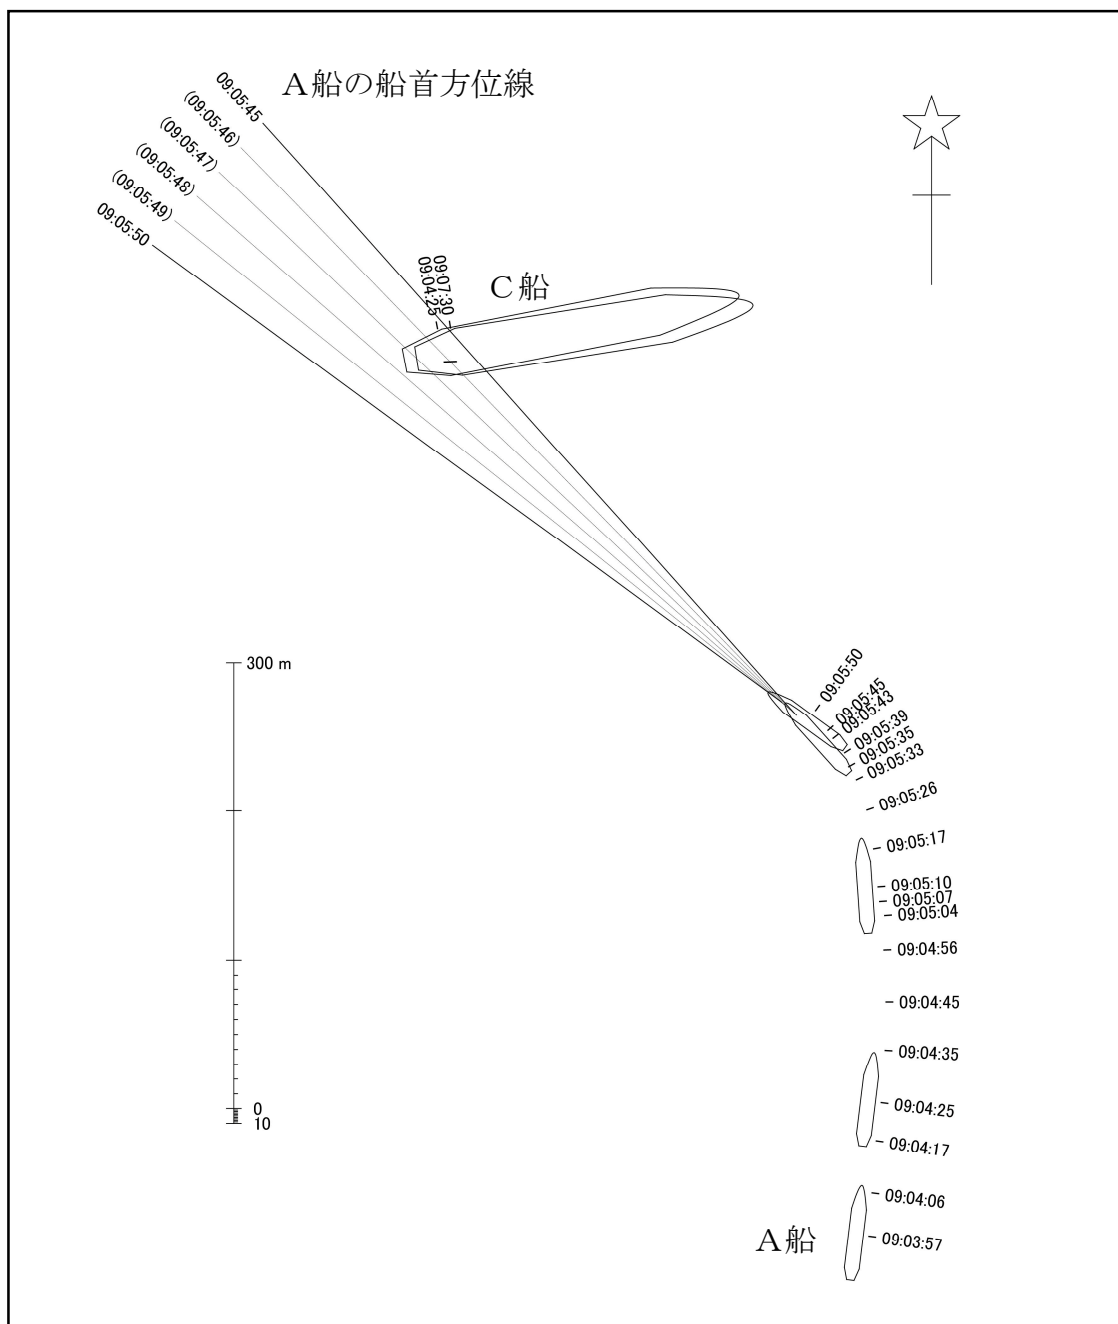
図 3. 1 - 1 A 船の船首方位線と C 船との相関図

2.1.1～2.1.3から、A船のAIS記録では、09時05分46秒ごろA船の船首がC船のGPSアンテナが設置されている船橋を向いていること、また、A船の赤外線カメラの映像では、09時05分24秒ごろC船の船橋が画像中心となることから、A船の赤外線カメラの時刻は、約22秒遅れていたものと考えられる。(図3.1-1、画像3.1-1参照)

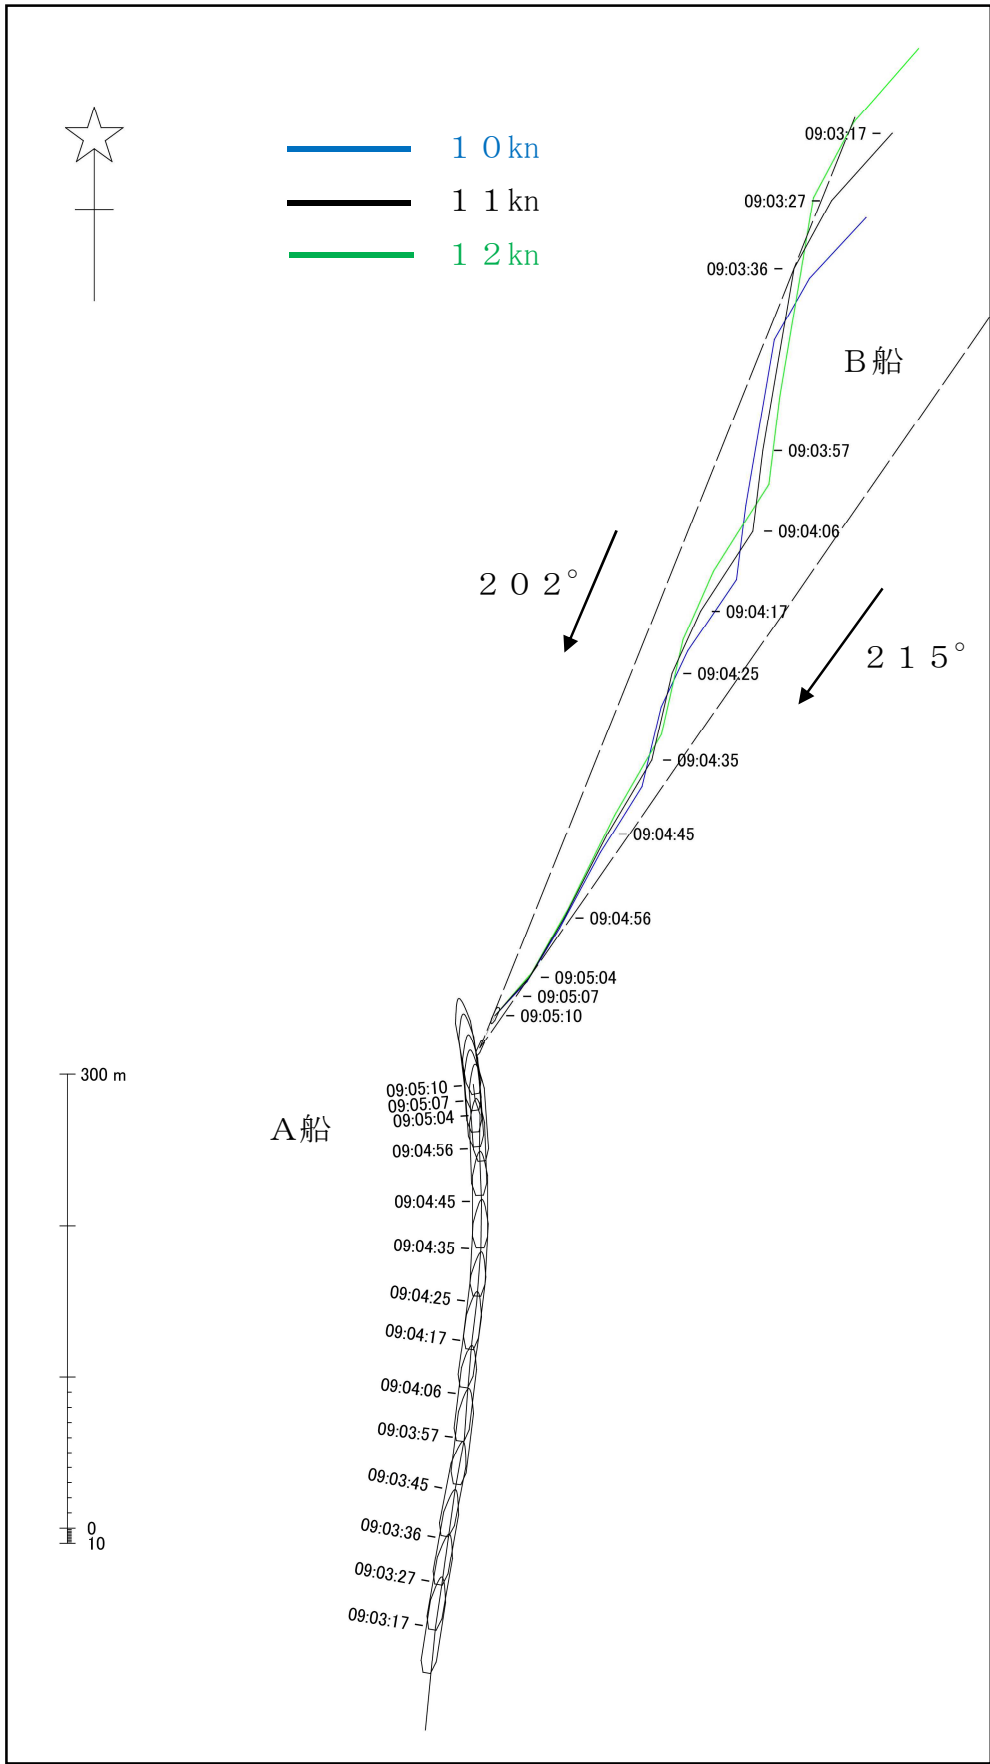
図 3. 1 - 2 B 船の航行経路図

2.1.1、2.1.4(2)及び3.1.3から、B船の速力を11knとして作図した09時03分17秒～05分10秒の間のB船の航行経路は、図3.1-2のとおりであり、各地点から衝突地点までの最小及び最大の方向角から、 $202^{\circ} \sim 215^{\circ}$ の間の対地針路で航行していたものと考えられる。(図3.1-2参照)

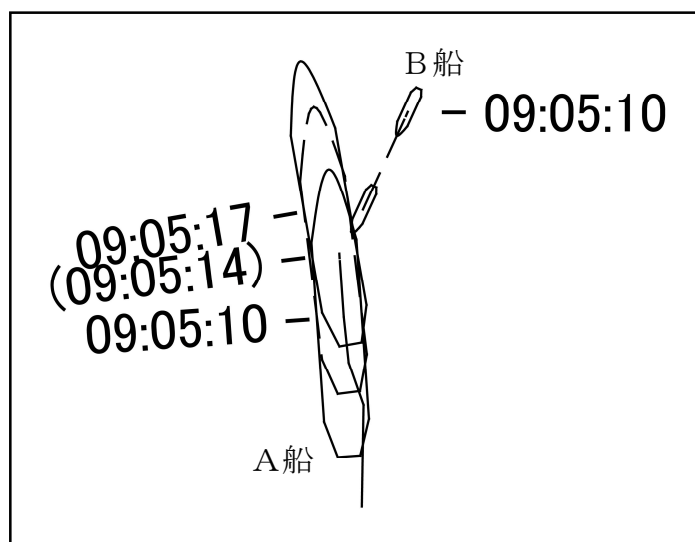
図3.1-3 衝突状況図

2.1、3.1.1、3.1.4及び3.1.5から、約6.3knの速力で356°の船首方位から左転を始めたA船の右舷中央部と、約11knの速力及び202°～215°の間の対地針路で航行中のB船の船首部とが衝突したものと考えられる。(図3.1-3参照)

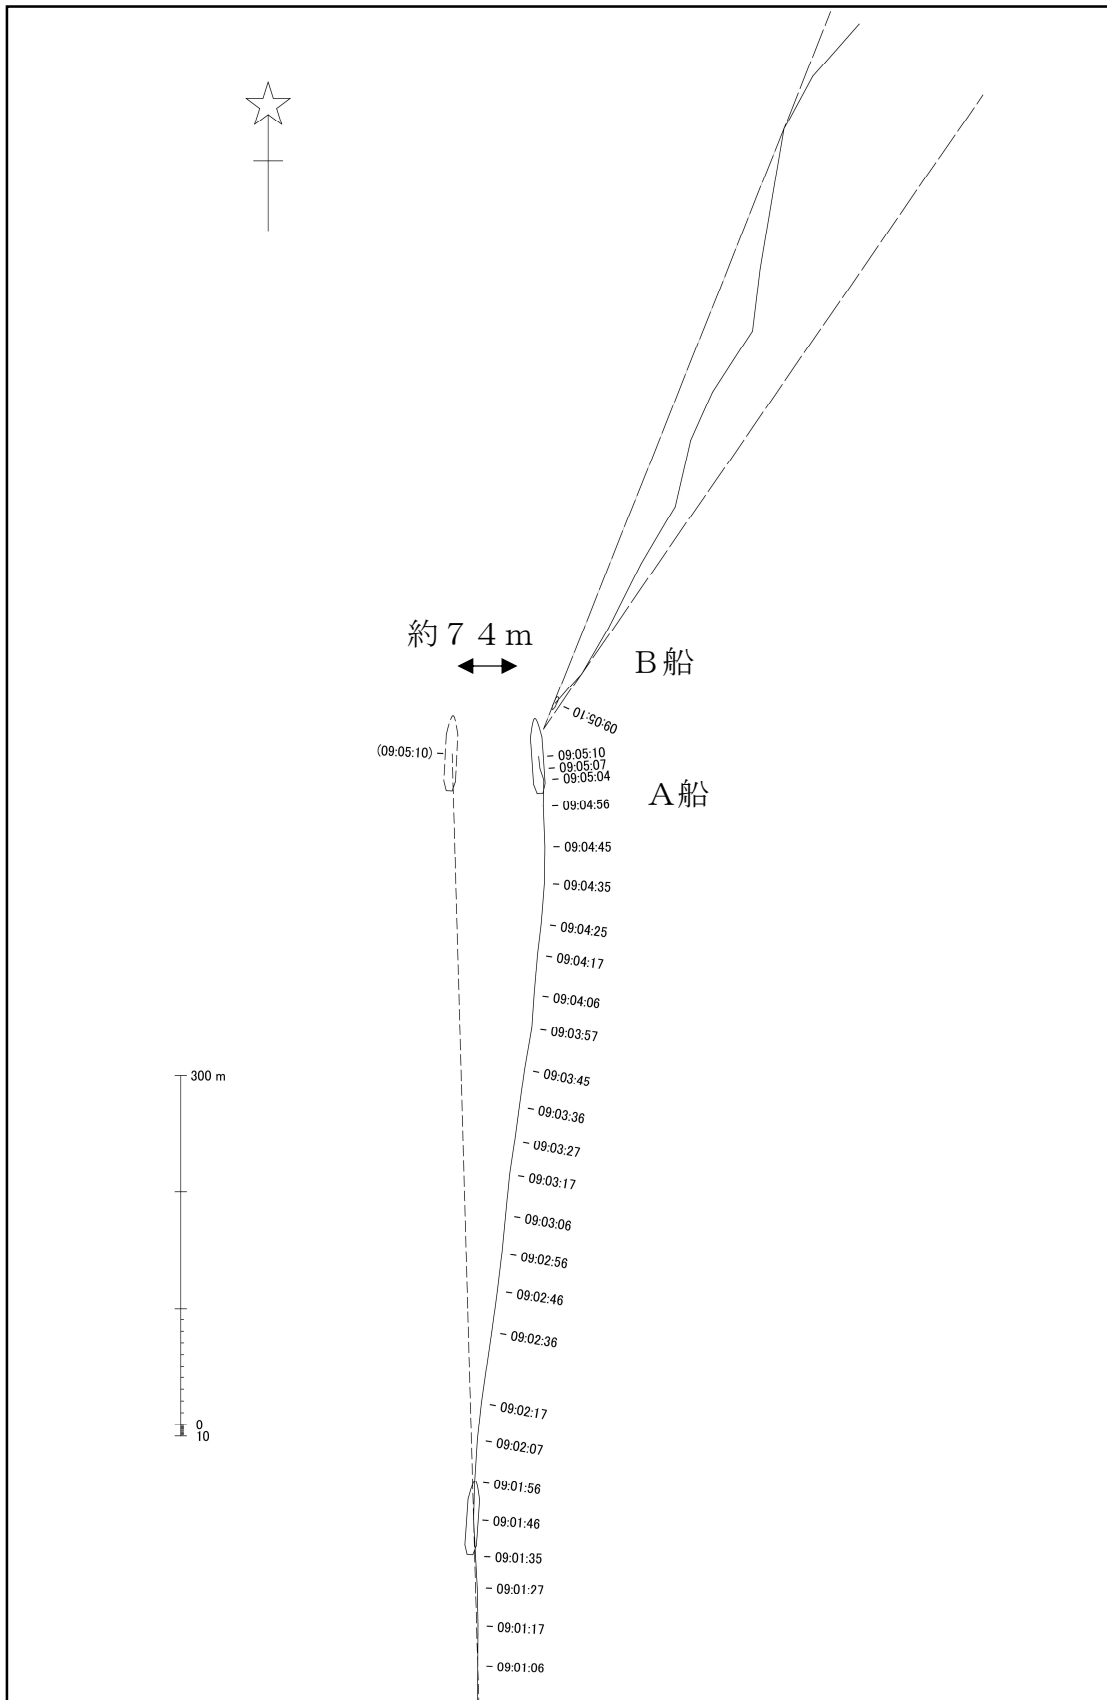
図3.1-4 A船の航行経路図

2.1.1及び3.1.1から、A船の08時53分07秒から09時01分46秒までの対地針路により、A船が09時01分46秒ごろから右転せずに直進を続けた場合の船位を推算すると、A船の09時05分10秒ごろの実際の船位は、推算した船

位より約74m東方であったものと考えられる。(図3.1-4参照)

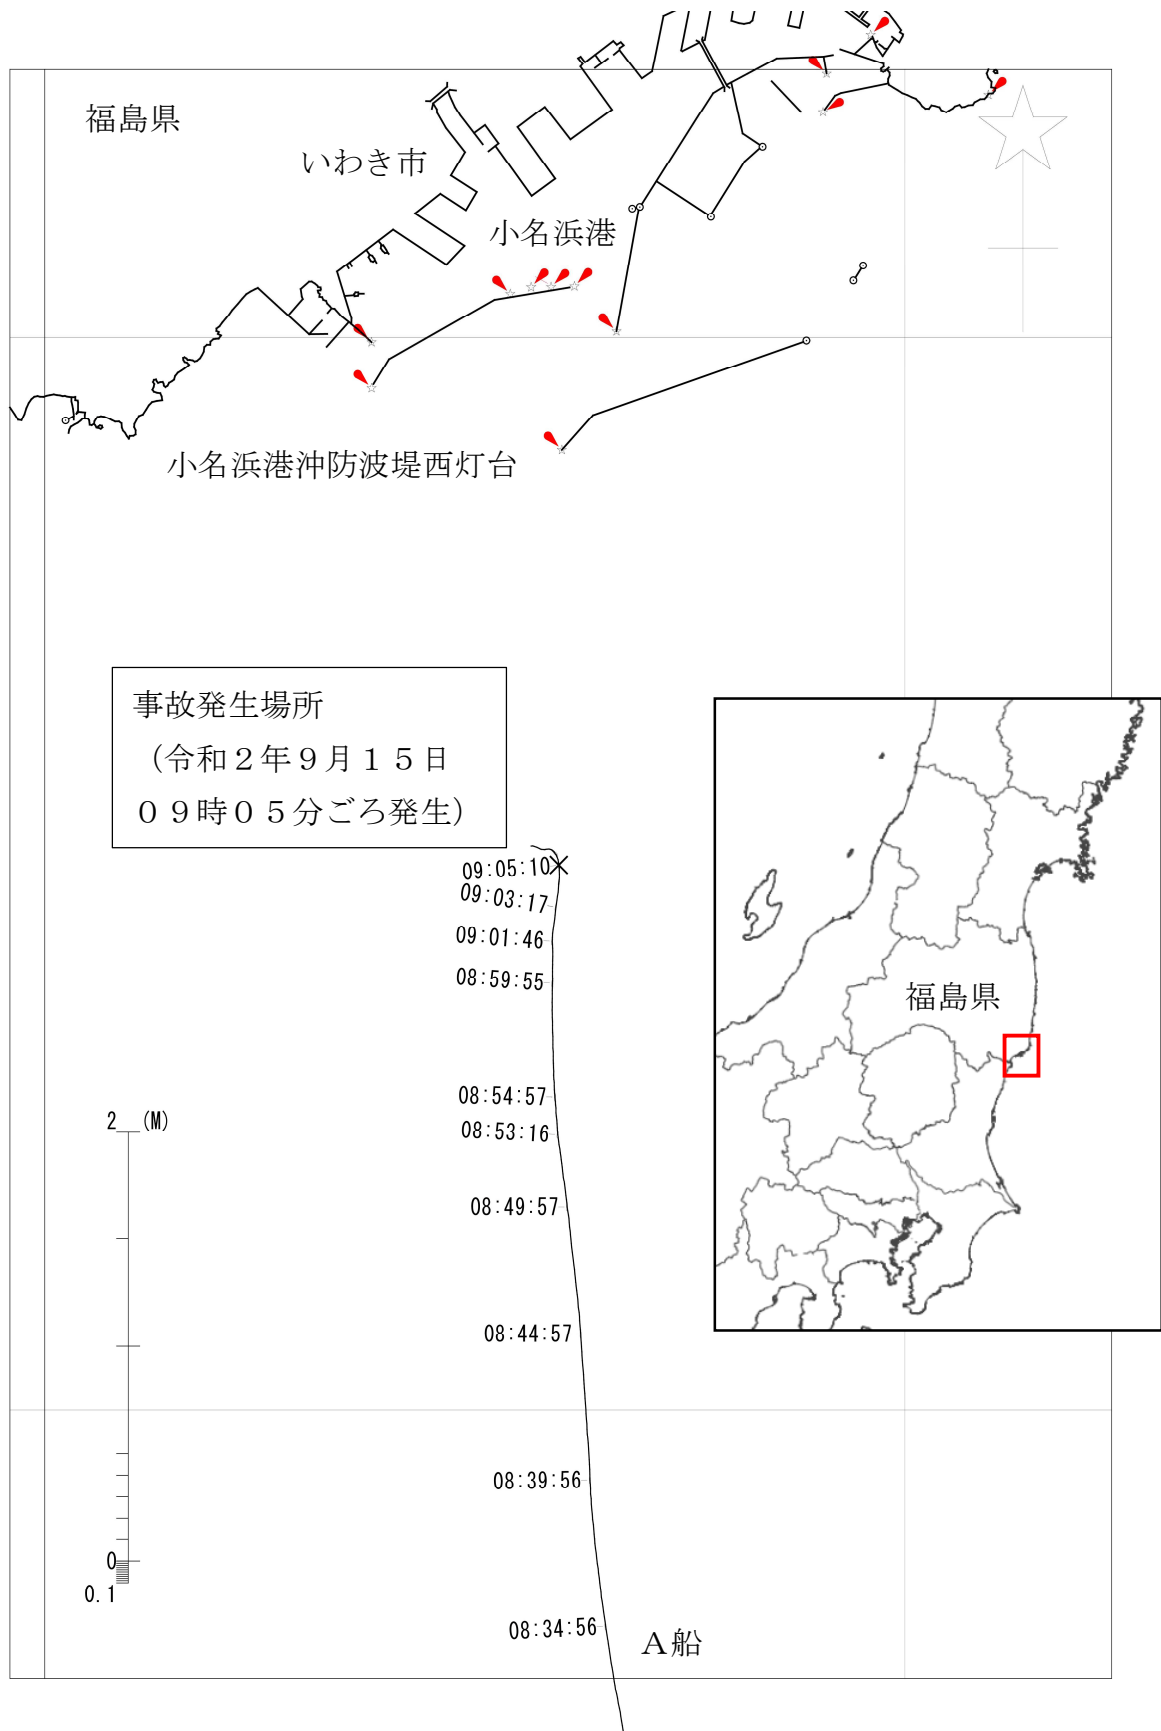
付図1 航行経路図

本事故の発生は、令和2年9月15日09時05分ごろであり、発生場所は、小名浜港沖防波堤西灯台から真方位180° 1.92M付近であった。
