船舶事故調査報告書

船種船名 貨物船 りゅうじん
船舶番号 141802
総トン数 745トン

船種船名 貨物船 若伸丸
船舶番号 143938
総トン数 498トン

事故種類 衝突
発生日時 令和2年10月15日 16時54分ごろ
発生場所 福島県いわき市東方沖
四倉港沖北防波堤南灯台から真方位110° 4.2海里 (M) 付近
(概位 北緯37° 05.1' 東経141° 05.1')

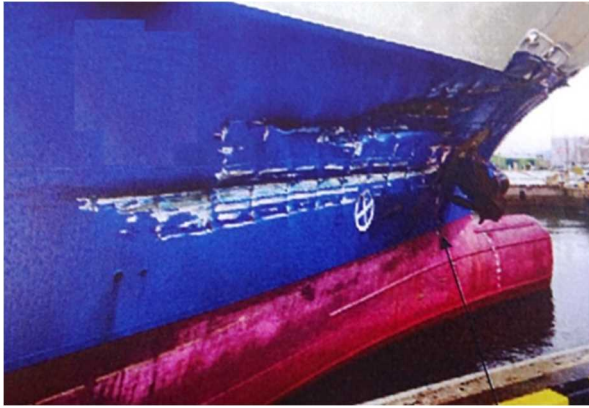
船長Aの口述及び北海道海運株式会社（以下「A社」という。）の回答書によれば、右舷船首部外板に破口を伴う曲損等を生じた。（写真2.3-1、写真2.3-2参照）

写真 2.3-1 右舷船首部

右舷船首部外板に破口を伴う曲損等を生じた。

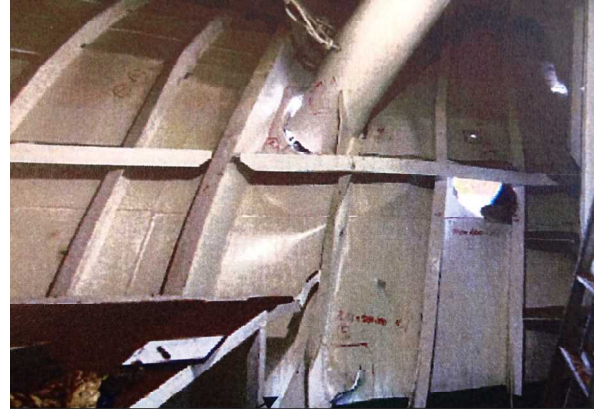
写真 2.3-2 右舷船首部 (内側)

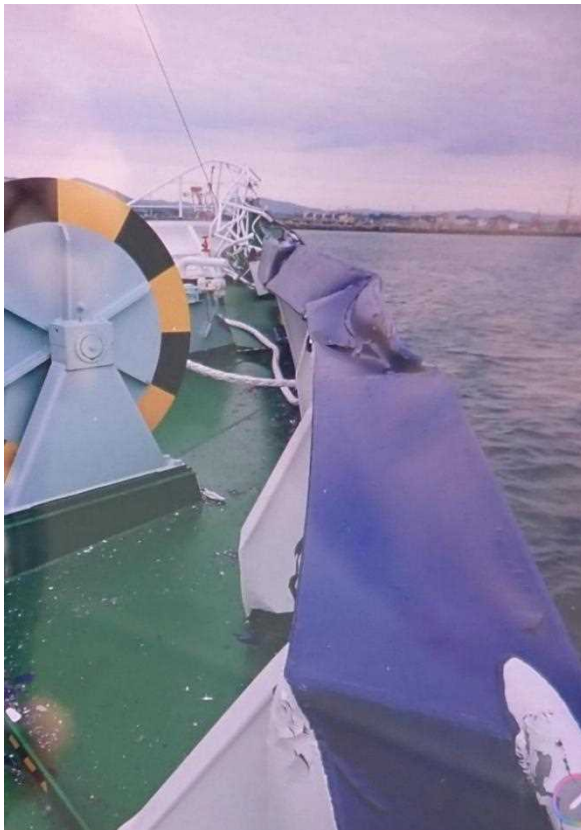
船長Bの口述及び回答書によれば、右舷船首部外板に破口を伴う曲損、右舷船首ハッチカバー開閉用モーターの破損等を生じた。(写真 2.3-3～写真 2.3-6 参照)

写真 2.3-3 右舷船首部

右舷船首部外板に破口を伴う曲損、右舷船首ハッチカバー開閉用モーターの破損等を生じた。

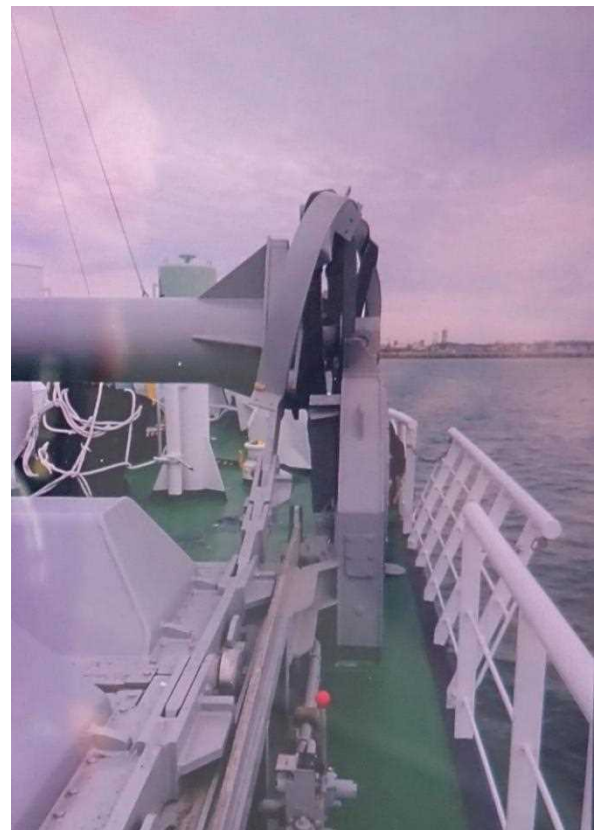
写真 2.3-4 開閉用モーター

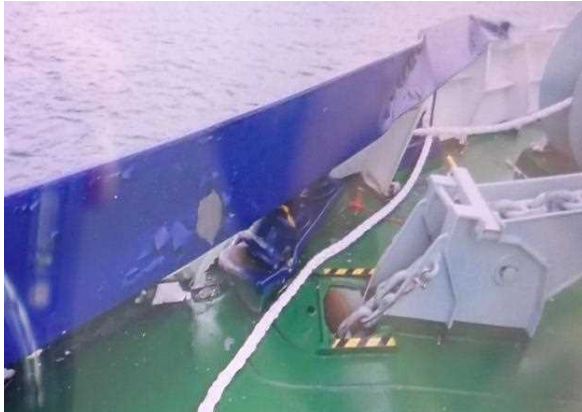
写真 2.3-5 右舷船首部（上面）

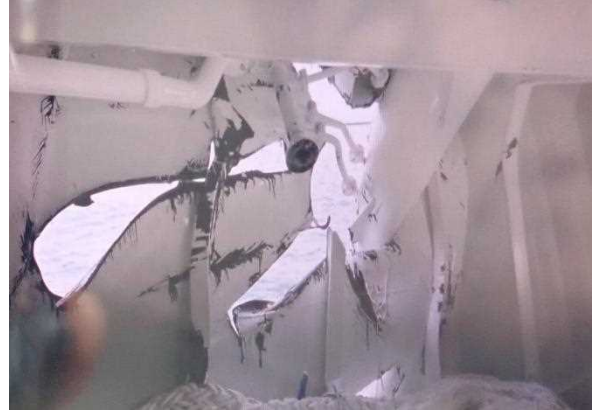
写真 2.3-6 右舷船首部（内側）

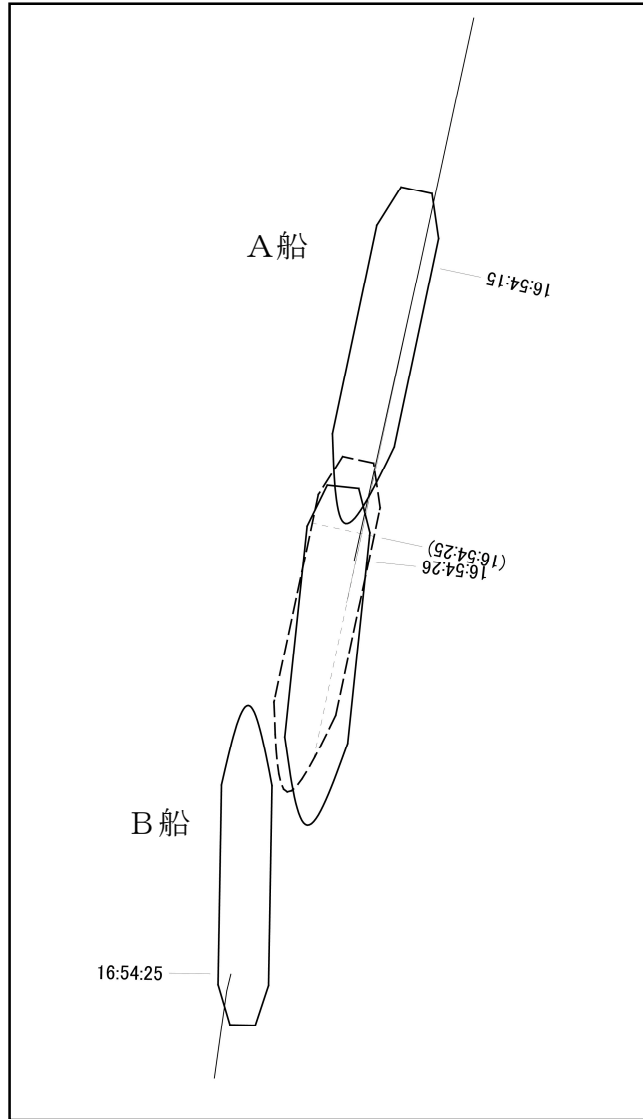
図 3.1-1 衝突状況図

3.1.1、3.1.2及び3.1.5から、 $191^{\circ} \sim 193^{\circ}$ の船首方位及び約 12.9 knの速力でほぼ直進していたA船の船首方位が 192° のとき、及び $003^{\circ} \sim 011^{\circ}$ の船首方位及び約 9.9 knの速力でほぼ直進していたB船の船首方位が 003° のとき、A船の右舷船首部とB船の右舷船首部とが衝突したものと考えられる。(図3.1-1参照)

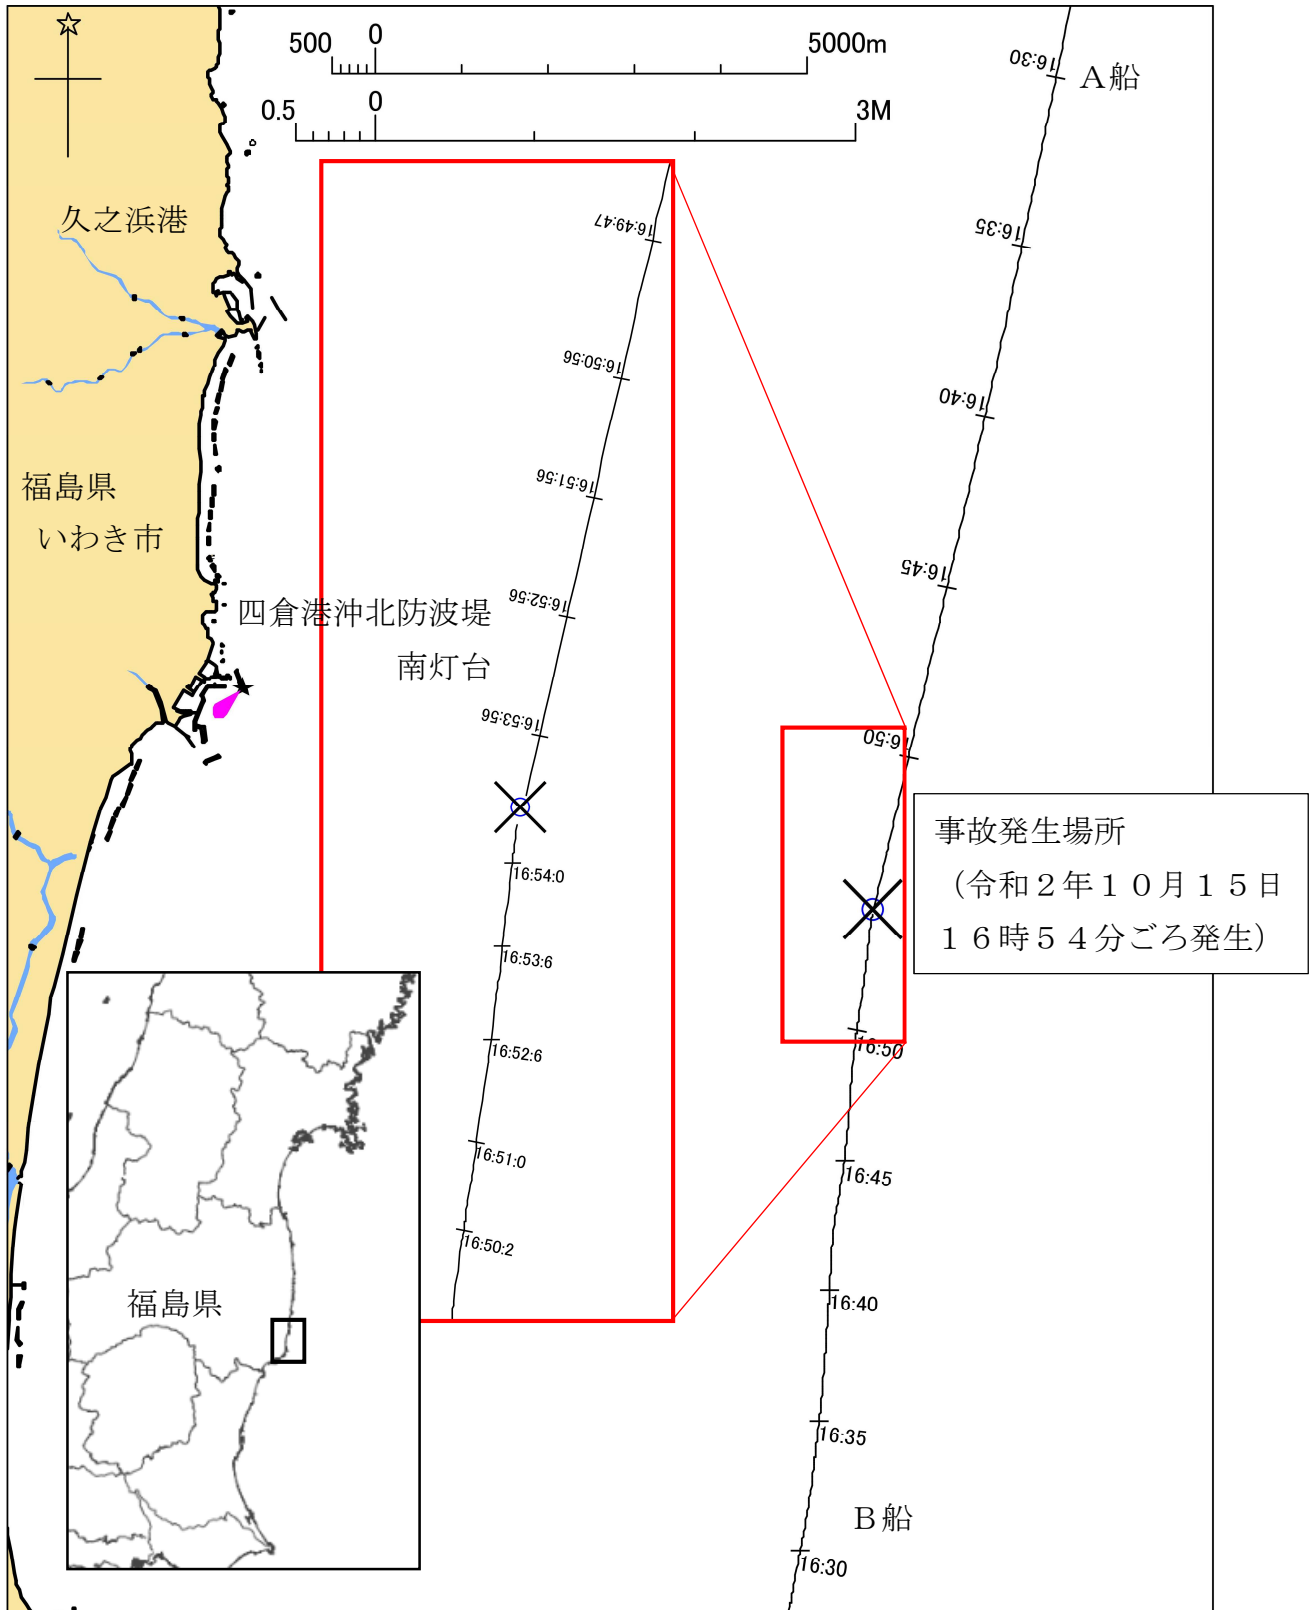
付図1 航行経路図

本事故の発生は、令和2年10月15日16時54分ごろであり、発生場所は、四倉港沖北防波堤南灯台から真方位110°4.2M付近であった。
