船舶事故調査報告書

令和4年1月26日

運輸安全委員会（海事専門部会）議決

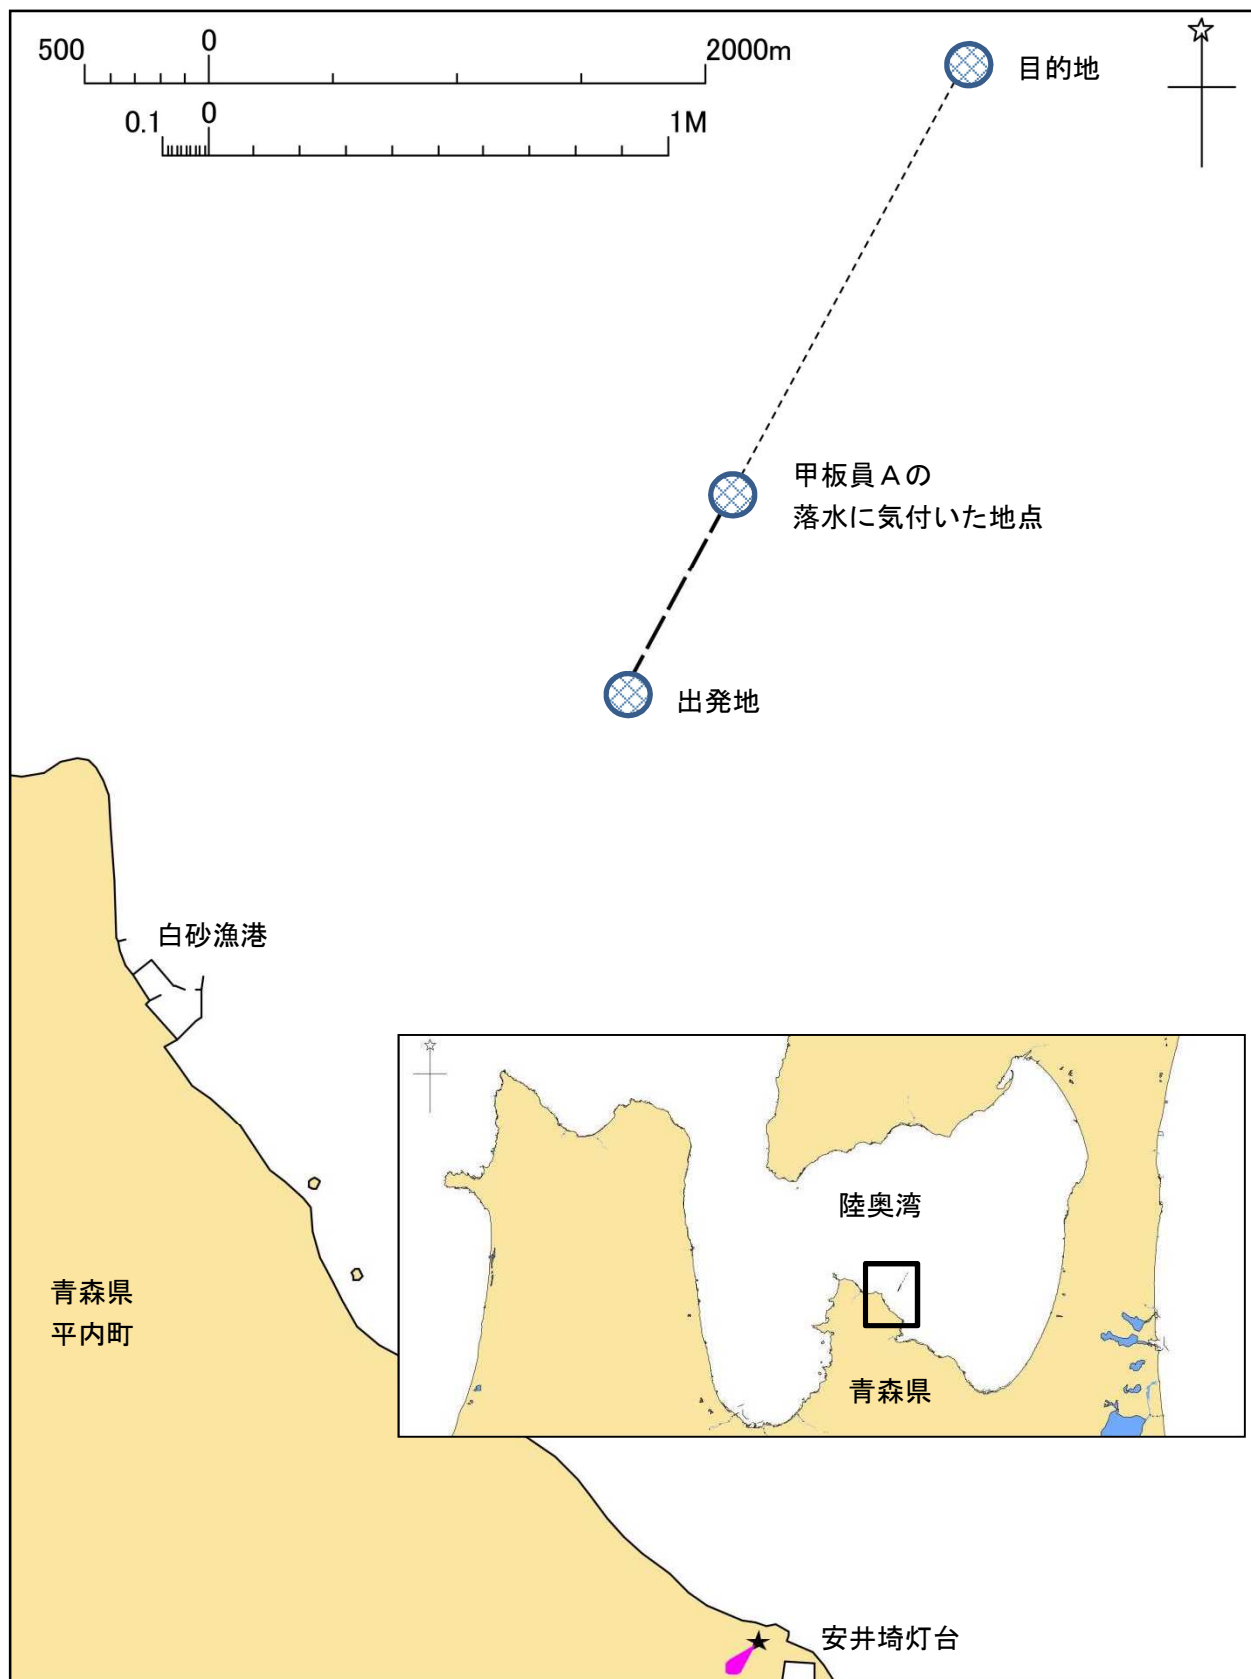
付図1 事故発生経過概略図

<p>甲板員Bは、14時38分ごろ、甲板員Cと雑談をしていたところ、甲板員Aの戻りが遅いので不審に思い、操舵室の左舷側通路を覗き、甲板員Aの姿が見えなかったため、落水したのではないかと思い、操船中の船長のところに向かい、甲板員Aの姿が見えないことを伝えた。</p> <p>船長は、停船して操舵室等を見て回ったものの、甲板員Aの姿が見えなかったため、甲板員Aが落水したものと思い、14時40分ごろ所属する漁業協同組合に携帯電話で連絡して救援を要請したのち、元の養殖施設に戻りながら甲板員Aの捜索を始めた。</p> <p>船長は、15時20分ごろ、来援した僚船から甲板員Aを発見した旨の連絡を受けて直ちに僚船のいる場所に向かい、15時22分ごろ甲板員Aの元に到着し、他の乗組員とともに甲板員Aを本船に引き揚げ、帰港して甲板員Aを救急車に引き渡した。</p> <p>甲板員Aは、病院に搬送されたものの、溺水による死亡と検案された。</p> <p>(付図1 事故発生経過概略図 参照)</p>
<p>その他の事項</p>	<p>甲板員Aは、自らの養殖施設の閑散期に、別の地域でほたての養殖のアルバイトとして働いており、本船には平成31年から1月～3月までの期間に不定期で乗船していた。</p> <p>本船には、トイレの設備がなかった。</p>
<p>分析</p> <p>乗組員等の関与 船体・機関等の関与 気象・海象等の関与 判明した事項の解析</p>	<p>不明 不明 不明</p> <p>甲板員Aの死因は、溺水であった。</p> <p>本船は、白砂漁港北東方沖を養殖施設に向けて北東進中、甲板員Aが、14時35分ごろ移動を始めたのちに操舵室の左舷側通路に向かい、14時38分ごろ甲板員Bによって左舷側通路に姿がないことを確認されたことから、この間において、落水したものと考えられる。</p> <p>甲板員Aが、救命胴衣を着用せずに落水したことは、甲板員Aが溺水するに至ったことに関与した可能性があると考えられる。</p>
<p>原因</p>	<p>本事故は、本船が白砂漁港北東方沖を養殖施設に向けて北東進中、甲板員Aが落水したことにより発生したものと考えられる。</p>

<p>再発防止策</p>	<p>今後の同種事故等の再発防止及び被害の軽減に役立つ事項として、次のことが考えられる。</p> <ul style="list-style-type: none"> ・ 小型船舶の乗組員は、航行中に手すり等の設備のない暴露甲板の舷側を移動しないこと。 ・ 小型船舶の乗組員は、救命胴衣の適切な着用を心掛けること。 ・ 船舶所有者は、操舵室内等に簡易トイレを設置することが望ましい。
