船舶事故調査報告書

事故種類	衝突
発生日時	令和3年1月21日 09時40分ごろ
発生場所	三重県鳥羽市神島北西方沖 神島港北防波堤灯台から真方位307° 1.3海里（M）付近 （概位 北緯34° 33.7′ 東経136° 57.3′）
事故の概要	遊漁船俊盛丸は、南東進中、プレジャーボート海平丸は漂泊中、両船が衝突した。 俊盛丸は、船首部外板に擦過傷を生じ、また、海平丸は、左舷船橋上部外板に圧損等を生じた。
事故調査の経過	令和3年1月27日、本事故の調査を担当する主管調査官（横浜事務所）ほか1人の地方事故調査官を指名した。 原因関係者から意見聴取を行った。
事実情報 船種船名、総トン数 船舶番号、船舶所有者等 L×B×D、船質 機関、出力、進水等	A 遊漁船 俊盛丸、4.4トン AC3-37402（漁船登録番号）、個人所有【船長A】 9.98m（Lr）×2.98m×0.81m、FRP ディーゼル機関、355kW、平成3年10月10日 第240-30310号（船舶検査済票の番号） B プレジャーボート 海平丸、2.8トン 240-64995愛知、個人所有【船長B】 6.62m（Lr）×2.56m×1.30m、FRP ガソリン機関（船外機）、165.5kW、平成25年11月
乗組員等に関する情報	A 船長A 66歳 一級小型船舶操縦士・特殊小型船舶操縦士・特定 免許登録日 昭和53年2月3日 免許証交付日 平成29年10月25日 （令和5年2月28日まで有効） B 船長B 68歳 一級小型船舶操縦士 免許登録日 平成25年10月28日 免許証交付日 平成29年12月1日 （令和5年10月27日まで有効）

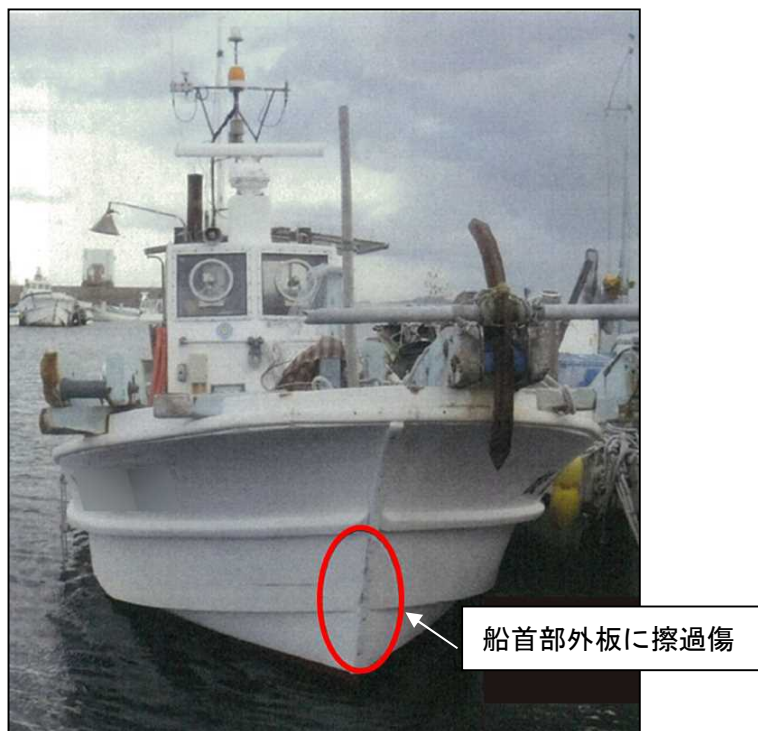
写真1 A船の損傷状況

死傷者等	なし
損傷	A 船首部外板に擦過傷 B 操舵室左舷上部に圧損、左舷船尾部防舷材に切損、左舷船尾部手すりに破損
気象・海象	気象：天気 晴れ、風向 北西、風力 2、視界 良好 海象：海上 平穏、潮汐 上げ潮の末期、潮流 北西流約0.8ノット (kn) (伊良湖水道)
事故の経過	<p>A 船は、船長Aが1人で乗り組み、釣り客5人を乗せ、釣りの目的で、令和3年1月21日07時00分ごろ愛知県師崎町師崎漁港を出港し、神島北西方沖の横瀬付近で流し釣りを行っていたが、釣果が十分でなく、釣りのポイントを変えようと一旦釣りを中断した。</p> <p>船長Aは、操舵区画の椅子に腰を掛け、GPSプロッター及び魚群探知機（以下「魚探」という。）を作動して、ポイントを探す目的で、魚探で魚影を探して時々目視で見張りをを行い、手動操舵によって約4.5knの対地速力で航行を開始した。（図1参照）</p> <div style="text-align: center;">

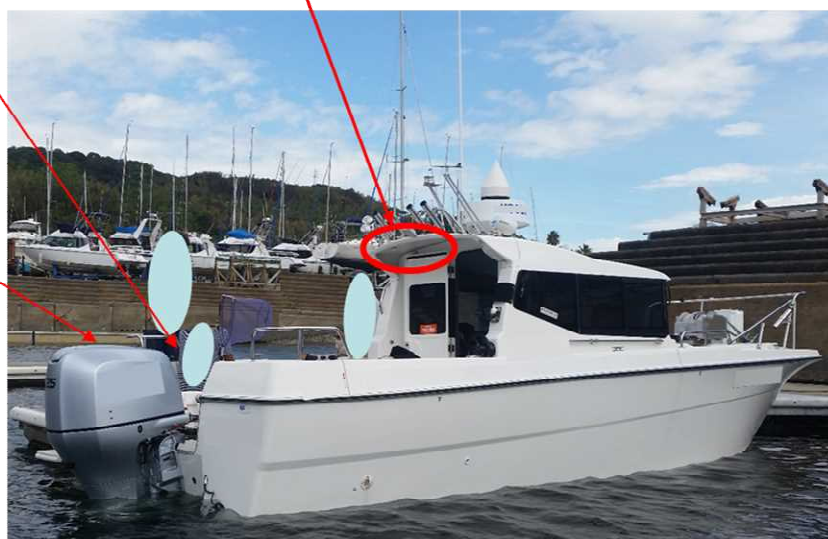
左舷船尾部防舷材に切損
