船舶事故調査報告書

令和4年3月2日

運輸安全委員会（海事専門部会）議決

| 事故種類 | 衝突 |

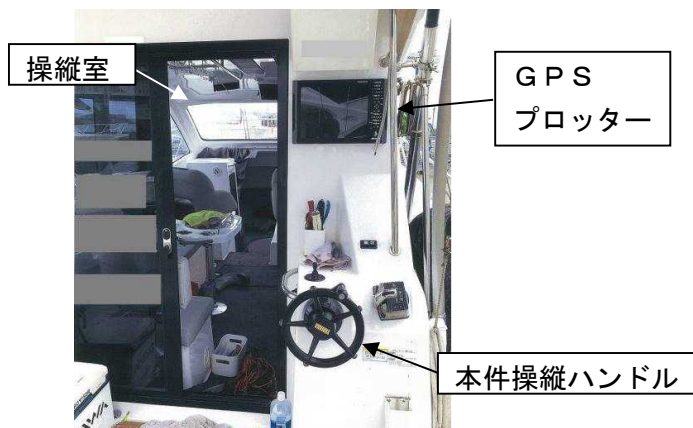
図2 B船の本件操縦ハンドル

船長Bは、ふだんどおり、釣り場から釣り場に移動する際、‘操縦室右舷船尾側の後部甲板に設置された操縦ハンドル’（以下「本件操縦ハンドル」という。）及びGPSプロッターの前に立って操縦を行い、顔を左右に振って操縦室内及び右舷側から前方を見ながら、操縦していた。（図2参照）

| <p>その他の事項</p> | <p>船長Bは、本件操縦ハンドルで操船していた際、ふだんよりも船首が浮上した上、南寄りの高いうねりに乗り、B船の船首が持ち上げられて緩やかに上下動をしながら航行していたので、うねりによってA船が確認しづらい状態であったと本事故後に思った。</p> <p>船長Bは、本件操縦ハンドルで操船していると、操縦室の窓から見えていた範囲では、前方の確認が不十分になるので、操縦室の操縦席で運転するべきであったと本事故後に思った。</p> |
| <p>分析</p> <p>乗組員等の関与</p> <p>船体・機関等の関与</p> <p>気象・海象等の関与</p> <p>判明した事項の解析</p> | <p>A あり、B あり</p> <p>A なし、B あり</p> <p>A なし、B あり</p> <p>A船は、波浮港西南西方沖で船首を南南西に向けて釣りをしながら漂泊中、船長Aが、東方からA船に向かってくるB船を認めた際、航行しているB船が漂泊中のA船を避けてくれると思い、漂泊を続けたことから、A船に接近してきたB船に衝突の危険を感じ、同乗者A₁が機関を後進にかけたものの、B船と衝突したものと考えられる。</p> <p>船長Aは、B船がA船のいる同じ釣り場に向かっていて、B船にはA船が見えており、航行しているB船が漂泊中のA船を避けてくれると思ったものと考えられる。</p> <p>B船は、ふだんよりも船首が浮上した上、南寄りのうねりに乗り、緩やかに上下動を繰り返しながら大島南方沖を西北西進中、船長Bが、前方が見通しづらい本件操縦ハンドルのある場所で操船していたことから、船首方のA船に気付かず、至近になって前方からの叫び声を聞いて後進にかけたものの、A船と衝突したものと考えられる。</p> |

| | <p>け、また、船長Bが、前方が見通しづらい本件操縦ハンドルのある場所で操船していたため、両船が衝突したものと考えられる。</p> |

| <p>再発防止策</p> | <p>今後の同種事故等の再発防止に役立つ事項として、次のことが考えられる。</p> <ul style="list-style-type: none"> ・ 小型船舶の船長は、釣りをしながら漂泊中、自船に接近する他船を認めた場合、同船が自船を避けてくれると思わず、早めに衝突を避けるための措置を採ること。 ・ 小型船舶の船長は、高いうねりに乗りながら航行する場合、船首が持ち上げられて前方にいる他船が確認しづらいことがあるので、漁場と漁場との間の移動であっても前方の見通しが良い操縦席で操船を行うこと。 |

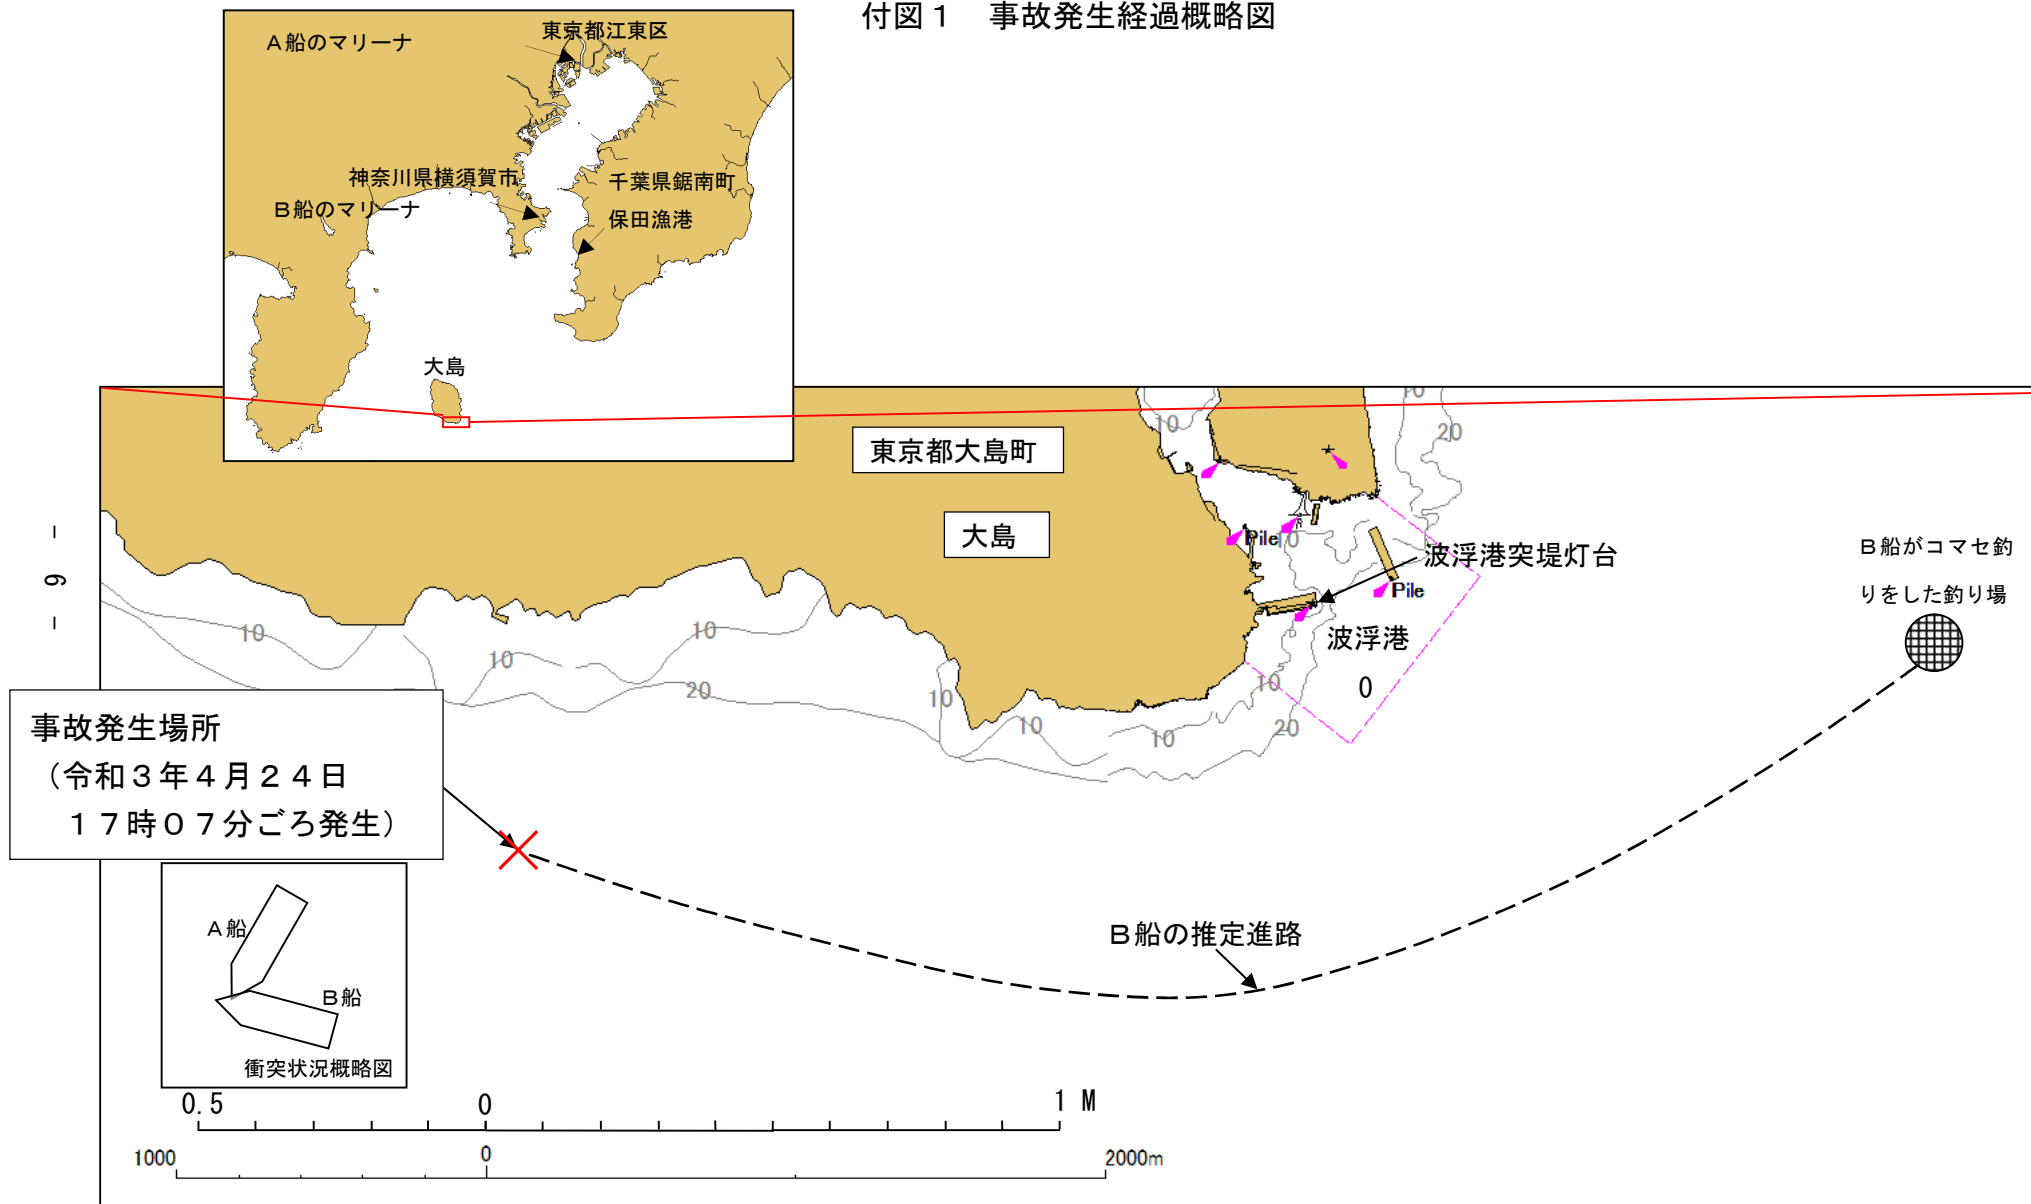
付図1 事故発生経過概略図

A船は、機関が後進にかかり、船尾方に移動を始めたところ、船長A、同乗者A₁、同乗者A₂及び同乗者A₃が、その場で転倒し、ほぼ同時に17時07分ごろその船首部とB船の右舷船首部とが衝突した。

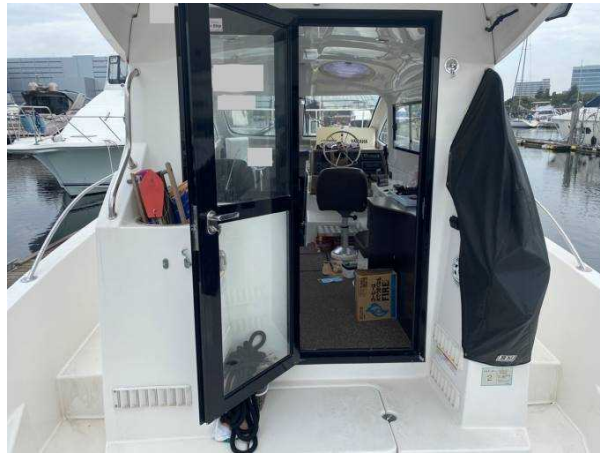
写真1 A船の操縦室

| 事故の経過 | <p>A 船は、船長Aが1人で乗り組み、友人3人を乗せ、釣りの目的で、令和3年4月24日10時00分ごろ大島町大島南方沖の釣り場に向けて東京都江東区所在のマリーナを出航した。</p> <p>A 船は、千葉県鋸南町保田漁港に寄港して別の友人2人を乗せた後、14時00分ごろ大島南方沖に到着し、波浮港に休憩の目的で入港した後、夜釣りを行う目的で16時30分ごろ同港を出港した。</p> <p>A 船は、波浮港西方沖で船首を南南西に向けて東向きの潮流に流されながら16時45分ごろ機関を中立運転として‘操縦室右舷船尾側の後部甲板に設置されたスロットルレバー’（以下「後部甲板レバー」という。）、及び操縦ハンドルに機関の操縦位置を切り替えて漂泊を開始した。</p> <p>A 船は、船長Aが右舷船尾部、船長Aの船首側に友人1人（以下「同乗者A₁」という。）、その船首側に別の友人1人（以下「同乗者A₂」という。）、左舷船尾部に友人1人（以下「同乗者A₃」という。）及びその船首側に別の友人2人（同乗者A₄及び同乗者A₅）がそれぞれ立って釣りを始めた。（図1参照）</p> <div style="text-align: center;"> <p>図1 船長A及び同乗者の配置</p> </div> <p>船長Aは、東方からA船に向かってくるB船を認め、A船のいる同じ釣り場に向かって来ているが、B船にはA船が見えており、航行中のB船が漂泊しているA船を避けてくれると思って釣りを続けた。</p> <p>船長Aは、左舷の方で同乗者が何か騒がしくしていたので、左舷方を見たところ、B船が約100mに近づいていることに気付き、左舷にいた同乗者がB船に向かって大声で叫びながら手で合図しているのを認めた。</p> <p>船長Aは、B船が速力を出してそのまま針路を変えずにA船に接近してきたので、衝突の危険を感じた。</p> |

同乗者A₁は、その瞬間、右舷中央部の後部甲板レバーの近くにいたので、とっさにB船との衝突を避けようとしてA船の機関を後進にかけた。

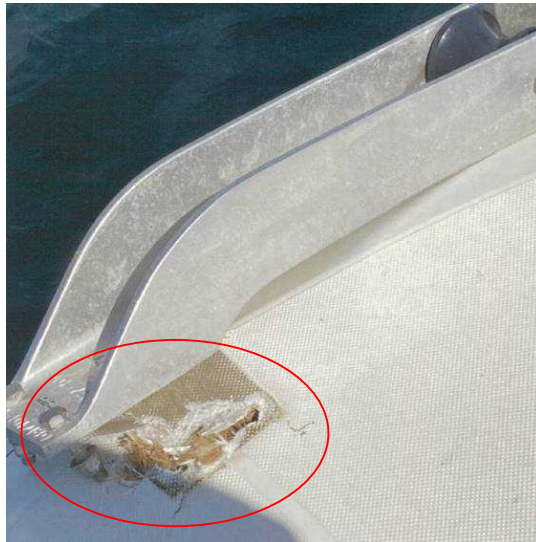
| 損傷 | A 船首部アンカーガイドレールに曲損、同ガイドレールの取付け部FRPに破損、船首部ハンドレールに曲損 B 右舷船首部外板に擦過傷 |

写真2 A船の損傷状況（アンカーガイドレール取付け部FRPの破損）

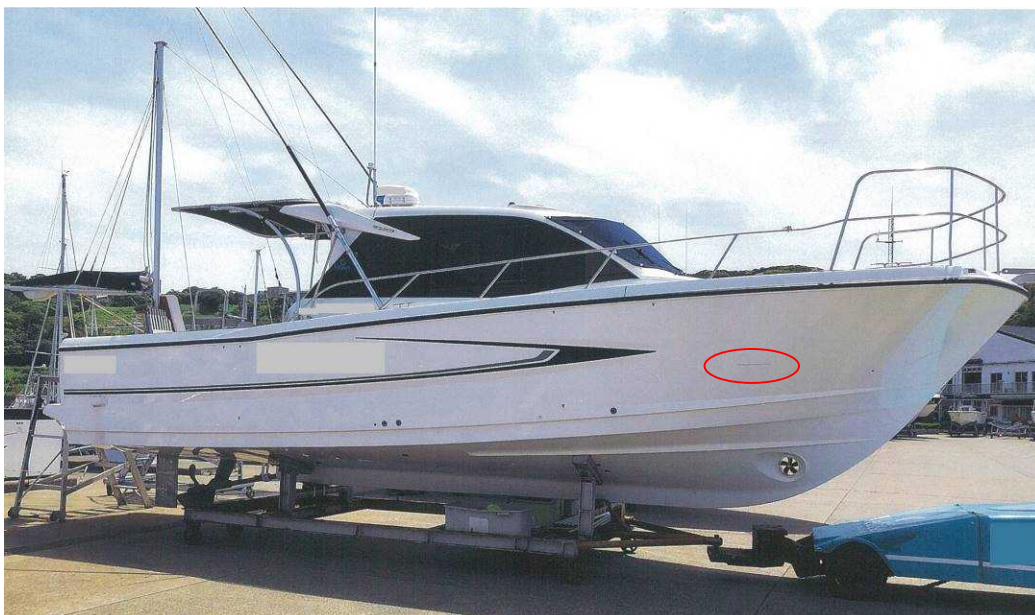
写真3 B船の損傷状況
