船舶事故調査報告書

令和4年2月2日
 運輸安全委員会（海事専門部会）議決
 委員 佐藤 雄二（部会長）
 委員 田村 兼吉
 委員 岡本 満喜子

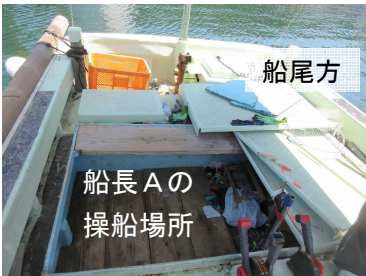
<p>写真2 A船の後部甲板</p> </div> </div> <div style="text-align: center; margin-top: 20px;">

A船は、船長Aが、魚を取り込み終えたのち、船首を北方に向け、機関を使用して潮に立てた状態で停留中、操業している漁船は、同じポイントで停留して釣りをを行い、魚を取り込む場所と、潮上りを行う進路は分かれています、他の漁船の船尾側を通ることにしており、衝突することはないと思われ、潮上りをせずに停留を続け、右舷中央部の舷縁上に、幹系に取り付けられた7～8本の枝系に疑似餌が取り付けられた仕掛けを並べ、本件ポイントで同仕掛けを投入できるよう準備し、潮上りを行う目的で、発進しようとしたところ、09時50分ごろA船の船首部とB船の船尾部とが衝突し、A船の船首船底部がB船の後部甲板に乗り上げた。

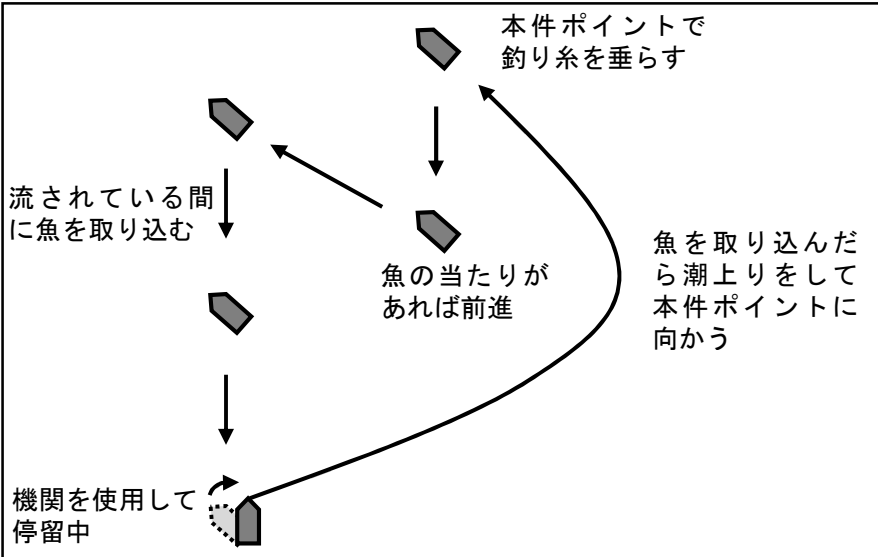
<p>図1 A船の一本釣り漁の状況</p> </div>

船長Aは、A船の船首を北西方に向け、機関を中立運転とし、南流の潮流に流されながら釣り中、釣り糸に魚の当たりがあったので、機関を前進に入れて約30m北西進後、船首を北西方に向けて機関を極微速力前進とした状態で、再び南流の潮流に流されながら釣り糸を手繰って魚を取り込み始めた。

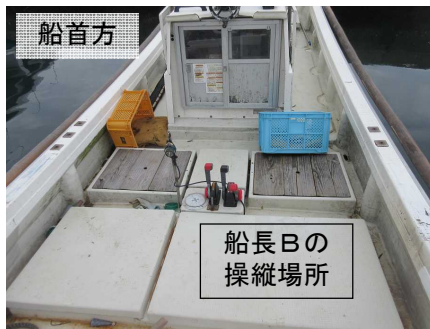
写真4 B船の後部甲板①

B船は、約15～20隻の漁船が、約10～15mの間隔で操業している中、船長Bが、本件ポイントにおいて、船首を西方に向けて機関を中立運転とし、後部甲板右舷側の1段低くなった場所で、甲板の縁に設置した板に船首方を向いて腰を掛け、左手で遠隔操縦リモコン、スロットルレバー及びクラッチレバーの操作を行い、右手で右舷方の海中に垂らした釣り糸をつかんだ状態で、甲板員Bが、右舷前部甲板に立ち、右舷方の海中に釣り糸を垂らし、他の漁船と約10mの間隔をとり、南流の潮流に流されながら一本釣りを開始し、南方に流されては潮上りをして一本釣りを行うことを繰り返していた。(写真3～5及び図2参照)

船長Bは、衝撃を感じるとともに、B船の後部甲板に乗り上がったA船の船体が頭部から背部にかけて当たり、甲板上に倒れ込んだ。

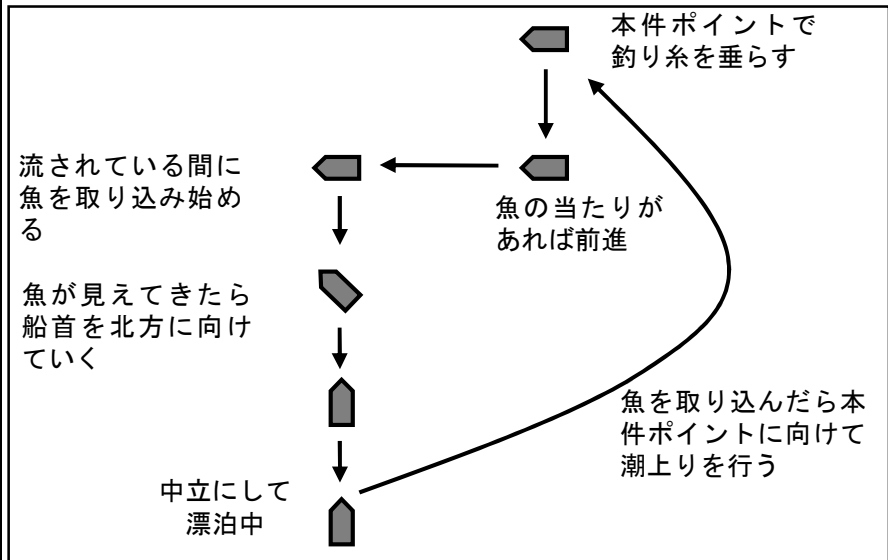
図2 B船の一本釣り漁の状況

B船は、船首を西方に向けて機関を中立運転とし、南流の潮流に流されながら釣り中、船長B及び甲板員Bの釣り糸に魚の当たりがあったので、一旦、機関を前進に入れて西進後、船首を西方に向け、再び機関を中立運転として南流の潮流に流されながら、船長B及び甲板員Bが釣り糸を手繰って魚を取り込み始めた。

B船は、船長Bが、手繰っていた釣り糸の先の海中にいる魚が見え始め、甲板員Bの釣り糸を手繰る状況を確認した上で、もうじき魚が釣り上がると判断し、操業を終え、魚を取り込み終わった下流の船は、上流から流れてくる船が来る前に向きを変えて潮上りを行うことを繰り返しており、衝突することはないと思い、左手で遠隔操縦リモコンを操作して船首を徐々に北方に向け、南流の潮流に流されて漂泊しながら南進中、右舷方を向いて釣り糸を手繰り寄せていたところ、B船の船尾部とA船の船首部とが衝突した。

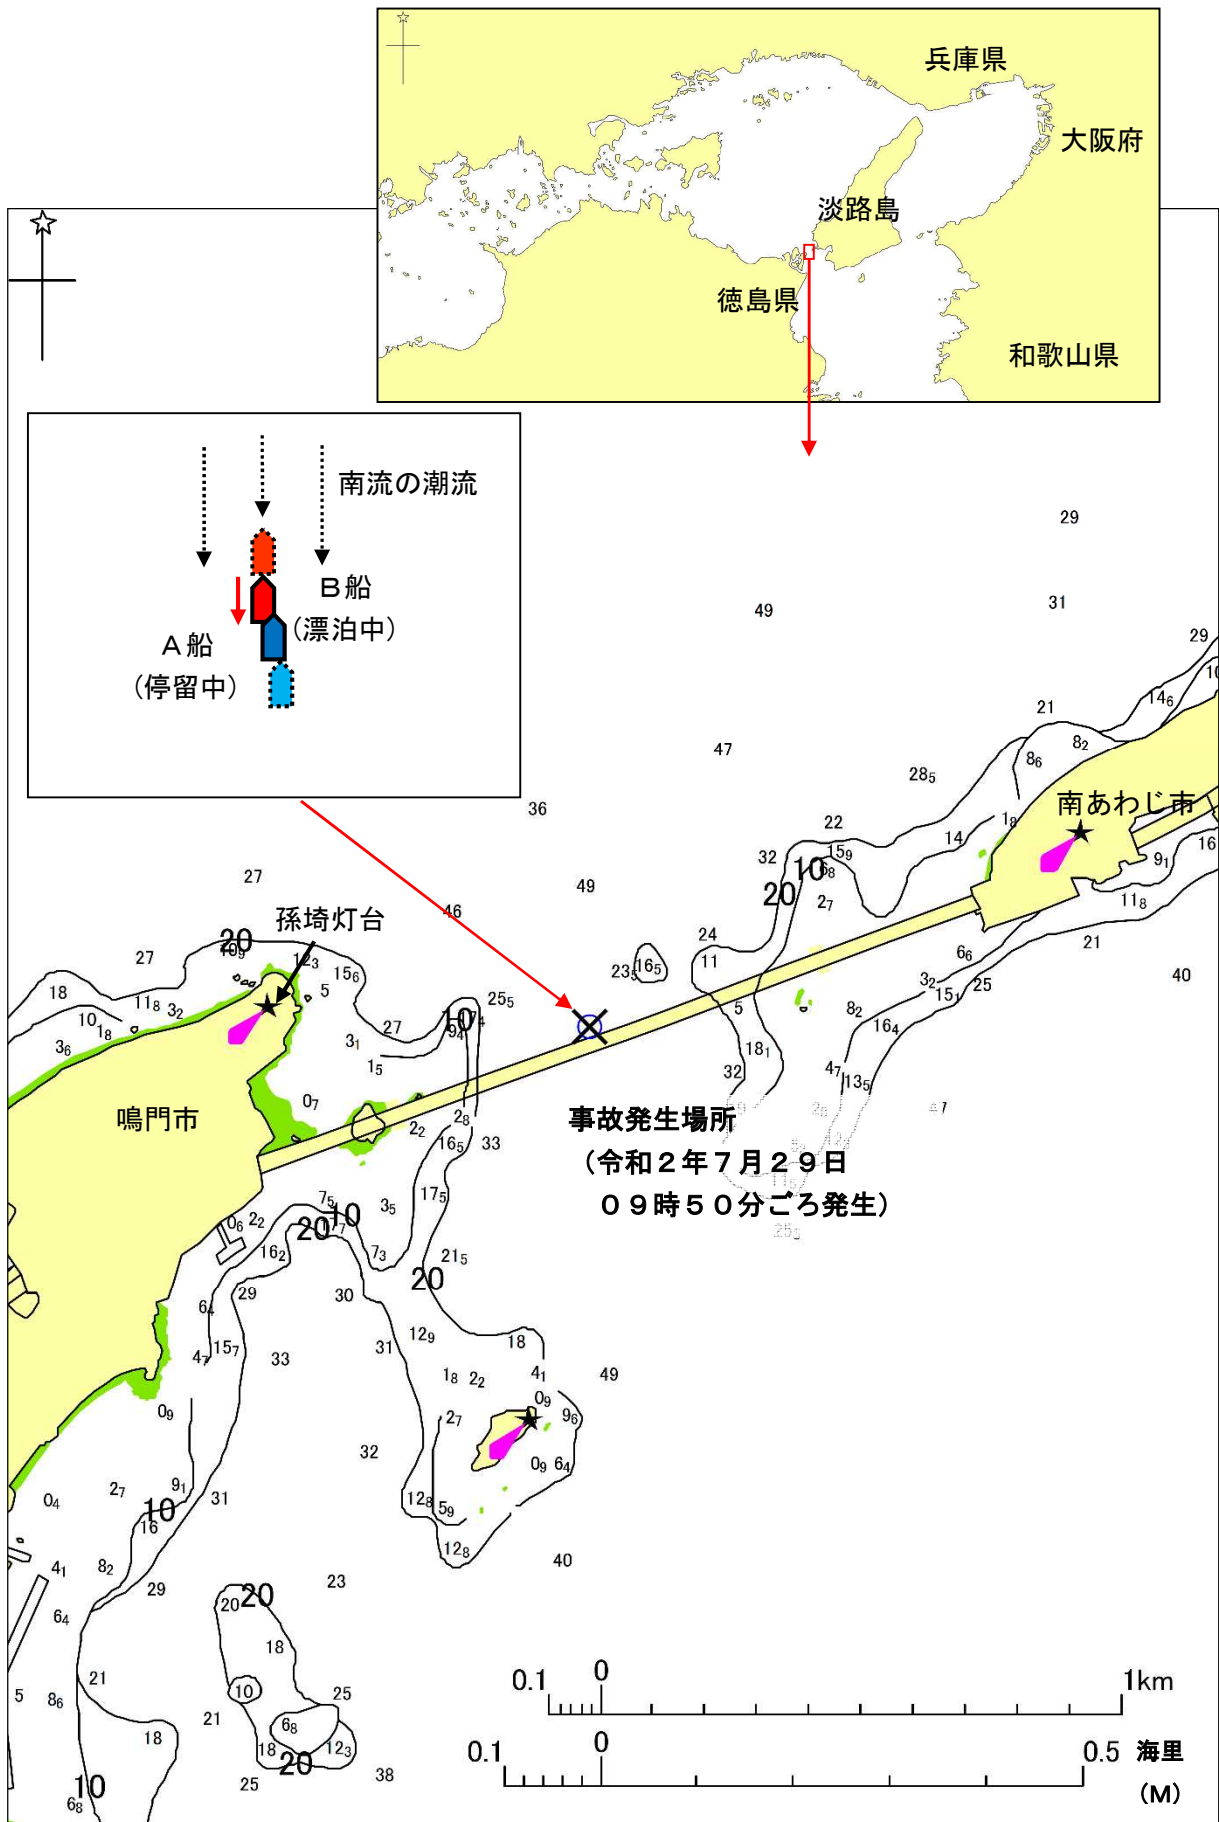
付図1 事故発生経過概略図

(付図1 事故発生経過概略図 参照)
その他の事項	<p>大鳴門橋北方沖の漁場では、ふだんから多数の漁船が、接近して操業を行っていた。</p> <p>船長Aは、本件ポイントで投入する仕掛けの準備を行っていたので、船首方の見張りがおろそかになっていたと本事故後に思った。</p> <p>B船が投入していた漁具は、全長が約60mで1本の幹糸に7本の枝糸及び疑似餌が取り付けられており、本事故当時、約5mの幹糸が海中に残っていた。</p> <p>船長Bは、右舷方を向いて釣り糸を手繰り寄せていたため、船尾方の見張りがおろそかになっていたと本事故後に思った。</p>
分析 乗組員等の関与 船体・機関等の関与 気象・海象等の関与 判明した事項の解析	<p>A あり B あり</p> <p>A なし B なし</p> <p>A あり B あり</p> <p>A船は、大鳴門橋北方沖において、約1.5knの南流があり、約15～20隻の漁船が互いに接近して潮上りをしながら操業している中、船首を北方に向け、機関を使用して潮に立てた状態で停留中、船長Aが、魚を取り込む場所と、潮上りを行う進路は分かれていて、他の漁船の船尾側を通ることにしており、衝突することはないと思い、潮上りをせずに本件ポイントで投入する仕掛けの準備を行いながら停留を続けたことから、船首方に接近するB船に気付かず、B船と衝突したものと考えられる。</p> <p>B船は、約1.5knの南流があり、約15～20隻の漁船が付近で操業している中、大鳴門橋北方沖において、船首を北方に向け、機関を中立運転とした状態で、南流の潮流に流されて漂泊しながら南進中、船長Bが、操業を終え、魚を取り込み終わった下流の船は、上流から流れてくる船が来る前に向きを変えて潮上りを行うことを繰り返しており、衝突することはないと思い、右舷方を向いて釣り糸を手繰り寄せながら南進を続けたことから、船尾方にA船が接近していることに気付かず、A船と衝突したものと考えられる。</p>
原因	<p>本事故は、大鳴門橋北方沖において、約1.5knの南流があり、約15～20隻の漁船が互いに接近して潮上りをしながら操業している中、A船が停留中、B船が南流の潮流に流されて漂泊しながら南進中、船長Aが、潮上りをせずに本件ポイントで投入する仕掛けの準備を行いながら停留を続けたため、また、船長Bが、右舷方を向いて釣り糸を手繰り寄せながら南進を続けたため、互いに接近していることに気付かず、両船が衝突したものと考えられる。</p>

再発防止策	<p>今後の同種事故等の再発防止に役立つ事項として、次のことが考えられる。</p> <ul style="list-style-type: none"> ・船長は、多くの漁船が接近して操業している海域では、停留中、

<p>または航行中、周囲に接近する他船がないと思わず、常時適切な見張りを行うこと。</p> <ul style="list-style-type: none">・ 漁船が操業する際は、できる限り距離を取って操業を行うことが望ましい。
--	--
