船舶事故調査報告書

令和4年2月2日
 運輸安全委員会（海事専門部会）議決
 委員 佐藤 雄二（部会長）
 委員 田村 兼吉
 委員 岡本 満喜子

事故種類	衝突
発生日時	令和3年6月12日 14時02分ごろ
発生場所	高知県宿毛市宿毛湾港 池島灯台から真方位088° 1,080m付近 (概位 北緯32° 55.2′ 東経132° 41.8′)
事故の概要	旅客船すくもは、無人の状態で棧橋に係留中、また、瀬渡船旭洋丸は、出航中、旭洋丸がすくもに衝突した。 旭洋丸は、釣り客1人が負傷し、右舷船尾部の手すりの折損等を生じ、また、すくもは、左舷船尾部外板に擦過傷を生じた。
事故調査の経過	令和3年6月16日、本事故の調査を担当する主管調査官（神戸事務所）ほか1人の地方事故調査官を指名した。 原因関係者から意見聴取を行った。
事実情報 船種船名、総トン数 船舶番号、船舶所有者等 L×B×D、船質 機関、出力、進水等	A 旅客船 すくも、82トン 136506、高知県宿毛市 29.79m×6.20m×2.60m、アルミニウム合金 ディーゼル機関2基、1,471kW（合計）、平成15年3月12日 B 瀬渡船 旭洋丸、13トン 282-19458高知、個人所有 14.10m (Lr) × 4.11m × 1.35m、FRP ディーゼル機関2基、842.9kW（合計）、平成15年8月
乗組員等に関する情報	A 船長A 51歳 五級海技士（航海） 免許年月日 平成14年1月15日 免状交付年月日 平成28年12月2日 免状有効期間満了日 令和4年1月14日 B 船長B 60歳 一級小型船舶操縦士・特殊小型船舶操縦士・特定 免許登録日 平成6年7月6日 免許証交付日 令和元年6月11日 (令和6年7月5日まで有効)
死傷者等	A なし

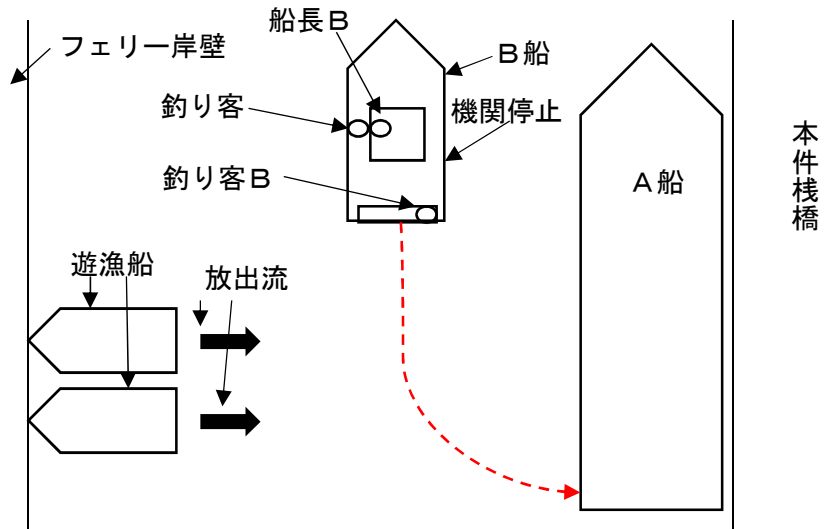
図1 事故時の状況

その他の事項	<p>船長Bは、瀬渡船の操船経験が約20年あり、ほぼ毎日、B船を本件岸壁から出入航していた。</p> <p>船長Bは、左舷方に向いた姿勢で、操舵室左舷側の外にいた釣り客と会話を夢中となり、右舷船尾方の見張りがおろそかになり、約25m離れたフェリー岸壁に船首着けしていた遊漁船2隻の船尾方に至っ</p>

て放出流により、惰力で後進していたB船の船尾部が本件棧橋側右方に振られてA船に向かう態勢となって進行していることに気付かなかったと本事故後に思った。(図1参照)

B船は、本件岸壁に船首着けの状態から後進により出航中、船長Bが、そのまま真後ろに後進しているものと思い、左舷方に向いた姿勢で釣り客と会話に夢中となっていたことから、惰力で後進を続け、フェリー岸壁に船首着けしていた遊漁船2隻の放出流により、B船の船尾部が本件棧橋側右方に振られてA船に向かう態勢となって進行していることに気付かず、B船がA船に衝突したものと考えられる。

<p>力で後進を続け、フェリー岸壁に船首着けしていた遊漁船2隻の放出流により、B船の船尾部が本件棧橋側に振られてA船に向かう態勢となって進行していることに気付かず、B船がA船に衝突したものと考えられる。</p>
<p>再発防止策</p>	<p>今後の同種事故等の再発防止に役立つ事項として、次のことが考えられる。</p> <ul style="list-style-type: none"> ・ 操船者は、乗船者との会話に夢中になることなく操船に専念すること。 ・ 出航中の遊漁船及び瀬渡船の船長は、着岸中の他船の放出流などの影響を自船が受けることを考慮して操船すること。

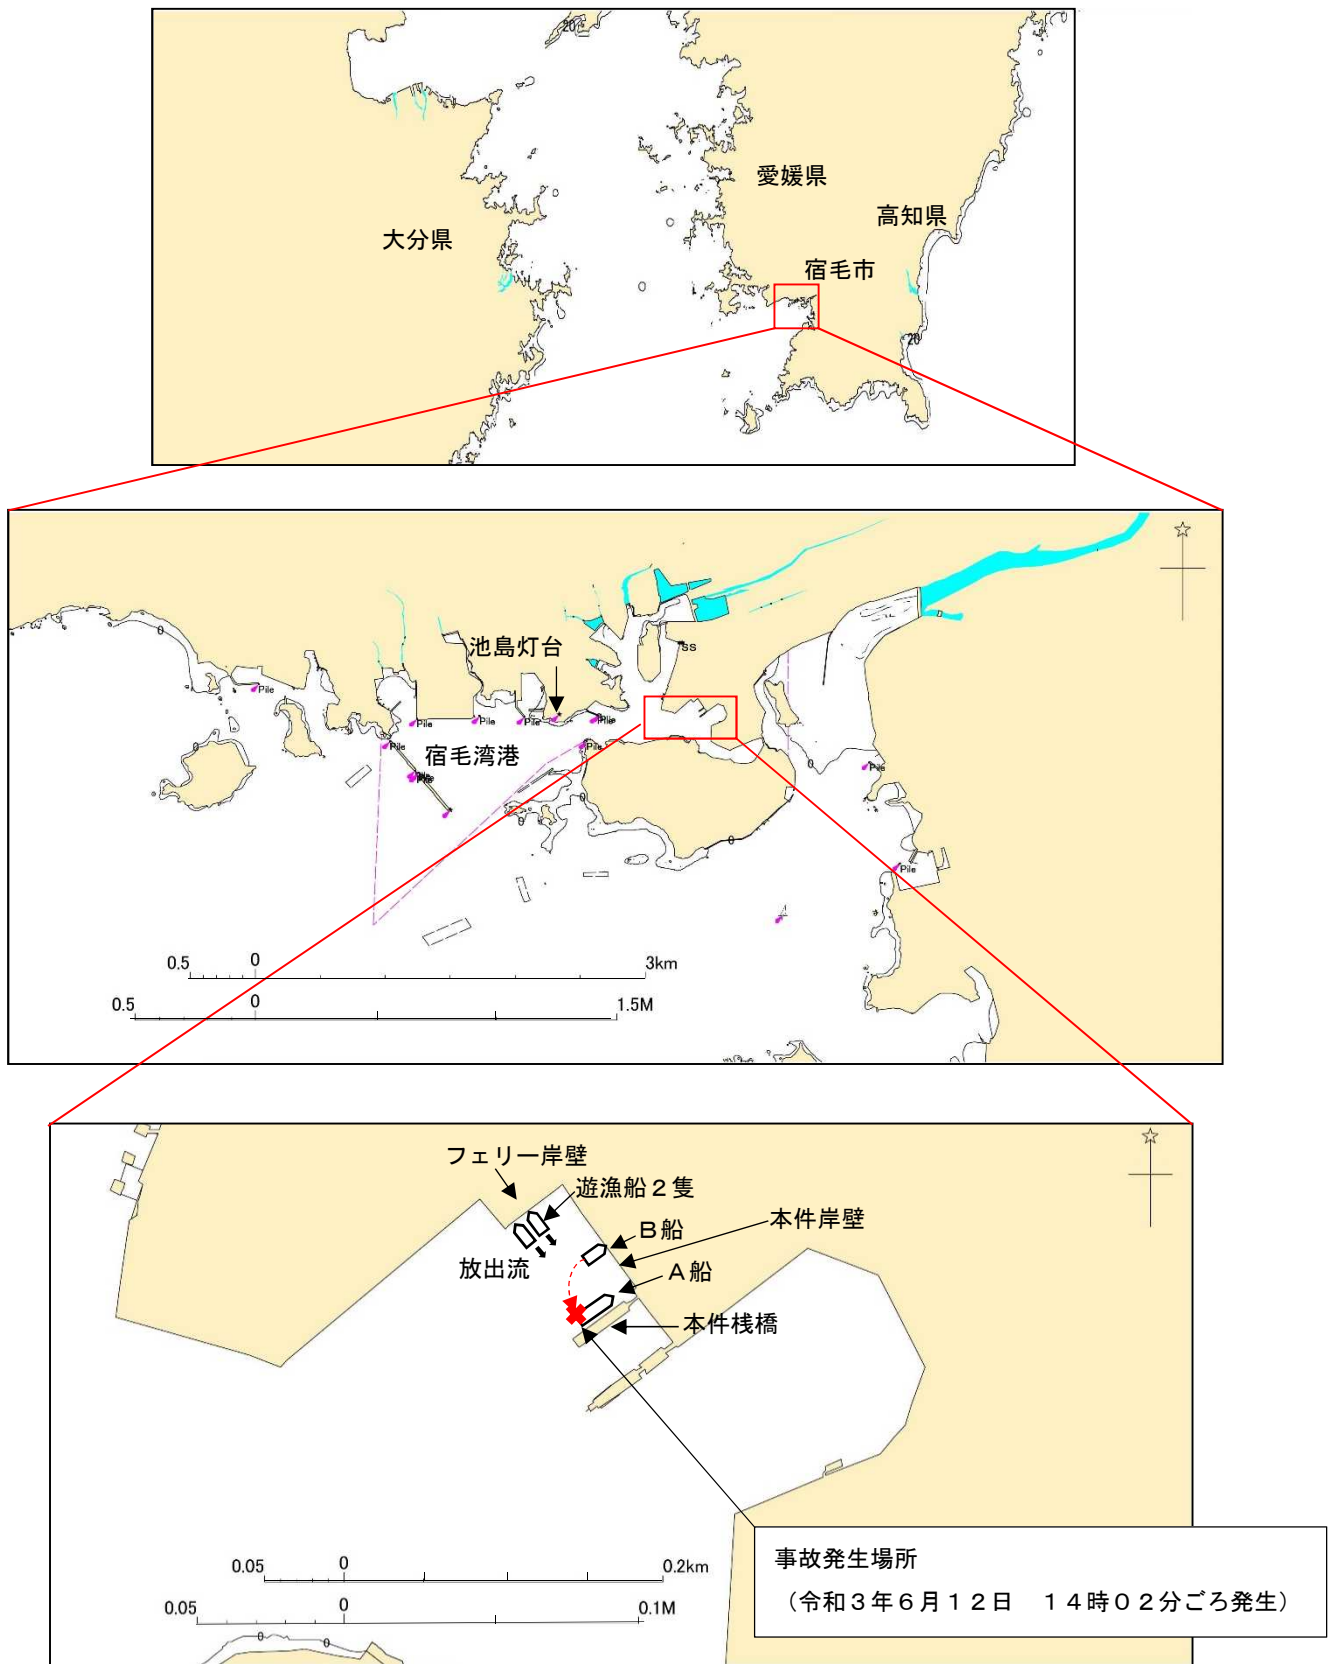
付図1 事故発生経過概略図

B 軽傷 1人（釣り客B）
損傷	A 左舷船尾部外板に擦過傷 B 右舷船尾部の手すりに折損及び同部外板に擦過傷
気象・海象	気象：天気 曇り、風向 東、風力 3、視界 良好 海象：海上 平穏、潮汐 上げ潮の初期
事故の経過	<p>A船は、宿毛湾港に所在し、宿毛市が管理する棧橋（以下「本件棧橋」という。）に入船右舷着けとして無人の状態に係留していたところ、B船が左舷船尾部に衝突した。</p> <p>B船は、船長Bが1人で乗り組み、釣り客7人を乗せ、令和3年6月12日14時01分ごろ船首着けに係留していた本件棧橋北方の岸壁（以下「本件岸壁」という。）を出航した。</p> <p>本件棧橋北西方の岸壁（以下「フェリー岸壁」という。）では、B船が出航するころ、遊漁船2隻が機関を使用してフェリー岸壁に船首着けしていた。</p> <p>船長Bは、操舵室左舷側の操縦席の前で立って手動操舵により操船に当たり、釣り客1人（以下「釣り客B」という。）が後部甲板の長椅子の右舷側に腰を掛けた状態で、舵輪を中央にし、機関を微速後進にして本件棧橋に平行の針路及び約3.0ノット（kn）の速力（対地速力、以下同じ。）になったので、機関を停止し、惰力で後進した。</p> <p>船長Bは、そのまま真後ろに後進しているものと思い、操舵室左舷側の外にいた釣り客1人と会話をしながら惰力で後進約3.0knで進行中、14時02分ごろ、後ろからの衝撃を受けて衝突音を聞き、右舷後方を見たところ、B船の右舷船尾部がA船の左舷船尾部に衝突したことを知った。</p> <p>船長Bは、釣り客の負傷状況等を確認するため、後部甲板に行き、釣り客Bが、衝突で折損した右舷船尾部の手すりが右腕に当たり、負傷したことを知り、119番通報を行うとともにB船を本件岸壁に戻した。</p> <p>船長Bは、船長Aと共にA船の衝突状況を確認したところ、左舷船尾部外板に擦過傷を認めた。</p> <p>釣り客Bは、救急車で宿毛市所在の病院に搬送され、右肘打撲傷及び鼻根部挫創と診断された。</p> <p>（付図1 事故発生経過概略図、写真1 A船及びB船、写真2 A船及びB船、写真3 B船の損傷状況（右舷船尾部）、写真4 B船の損傷状況（右舷船尾部）、写真5 釣り客B配置状況 参照）</p>

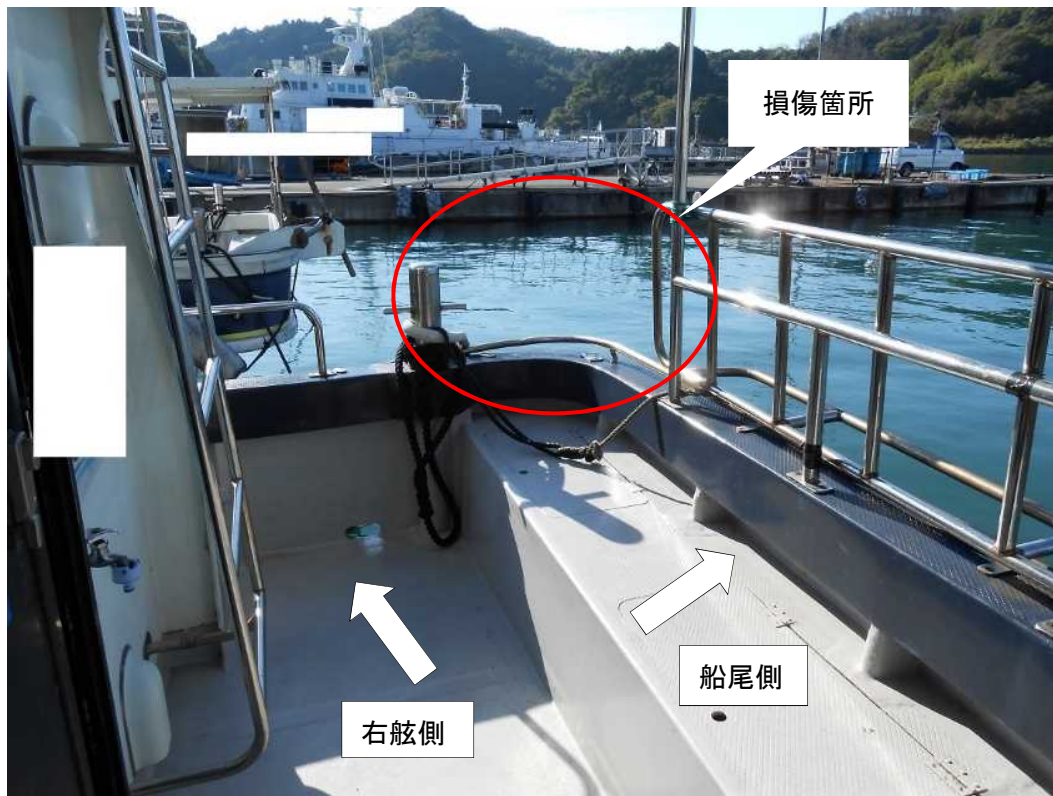
写真3 B船の損傷状況（右舷船尾部）

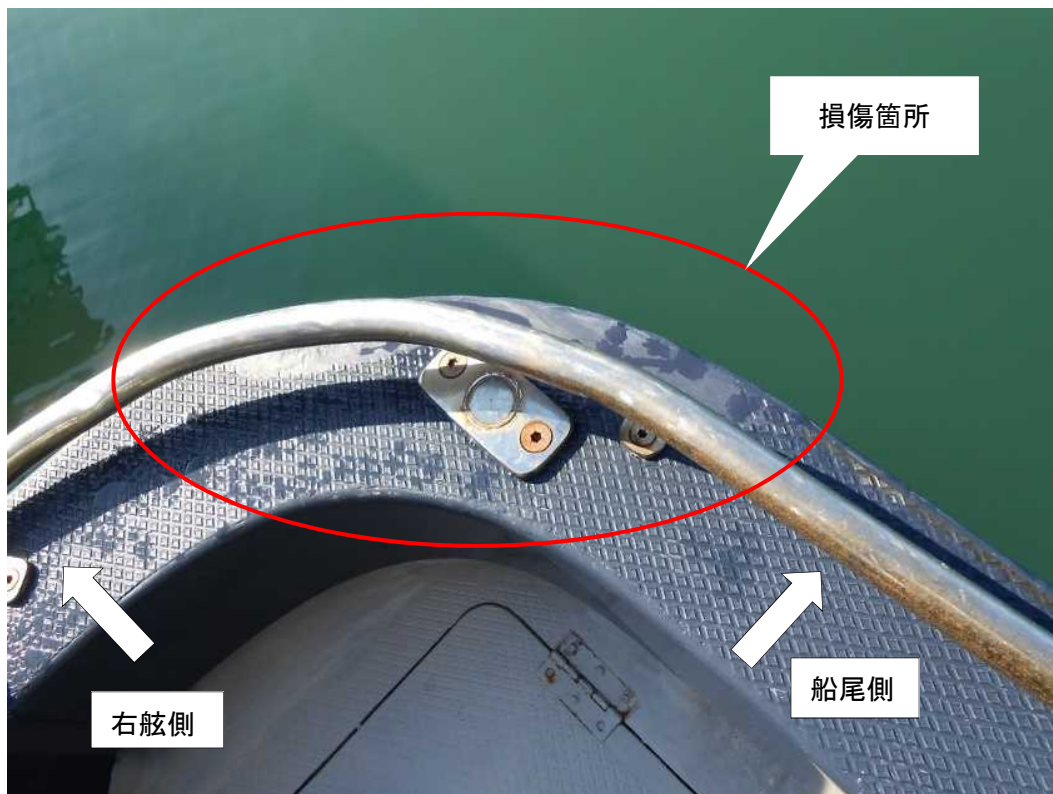
写真4 B船の損傷状況（右舷船尾部）
