船舶事故調査報告書

事故種類	衝突
発生日時	令和3年2月21日 05時12分ごろ
発生場所	和歌山県すさみ町江須崎南西方沖 江須崎灯台から真方位235° 3.5海里（M）付近 （概位 北緯33° 27.9′ 東経135° 32.1′）
事故の概要	セメント運搬船第八ゆたか丸は、西北西進中、また、引船翔洋丸は、台船（船名なし）をえい航して東南東進中、第八ゆたか丸と翔洋丸とが衝突した。 第八ゆたか丸は、右舷船尾部外板に擦過傷を生じ、また、翔洋丸は、左舷船首部防舷材に擦過傷を生じた。
事故調査の経過	令和3年3月9日、本事故の調査を担当する主管調査官（神戸事務所）ほか1人の地方事故調査官を指名した。 原因関係者から意見聴取を行った。
事実情報 船種船名、総トン数 船舶番号、船舶所有者等 L×B×D、船質 機関、出力、進水等	A セメント運搬船 第八ゆたか丸、2,947トン 141875、豊鶴海運株式会社（A社） 97.03m×16.00m×7.10m、鋼 ディーゼル機関、2,206kW、平成25年1月 B 引船 翔洋丸、320トン 143172、日興産業株式会社（船舶所有者、B社）、新興 海事有限会社（船舶借入人） 41.70m×9.50m×4.60m、鋼 ディーゼル機関2基、2,942kW（合計）、平成30年1月 C 台船（船名なし）、総トン数なし 船舶登録なし、村上秀造船株式会社 50.00m×14.30m×3.10m、鋼、機関なし、不詳
乗組員等に関する情報	A 船長A 60歳 三級海技士（航海） 免許年月日 平成10年3月10日 免状交付年月日 平成29年11月2日 免状有効期間満了日 令和5年3月9日 航海士A 58歳 四級海技士（航海）

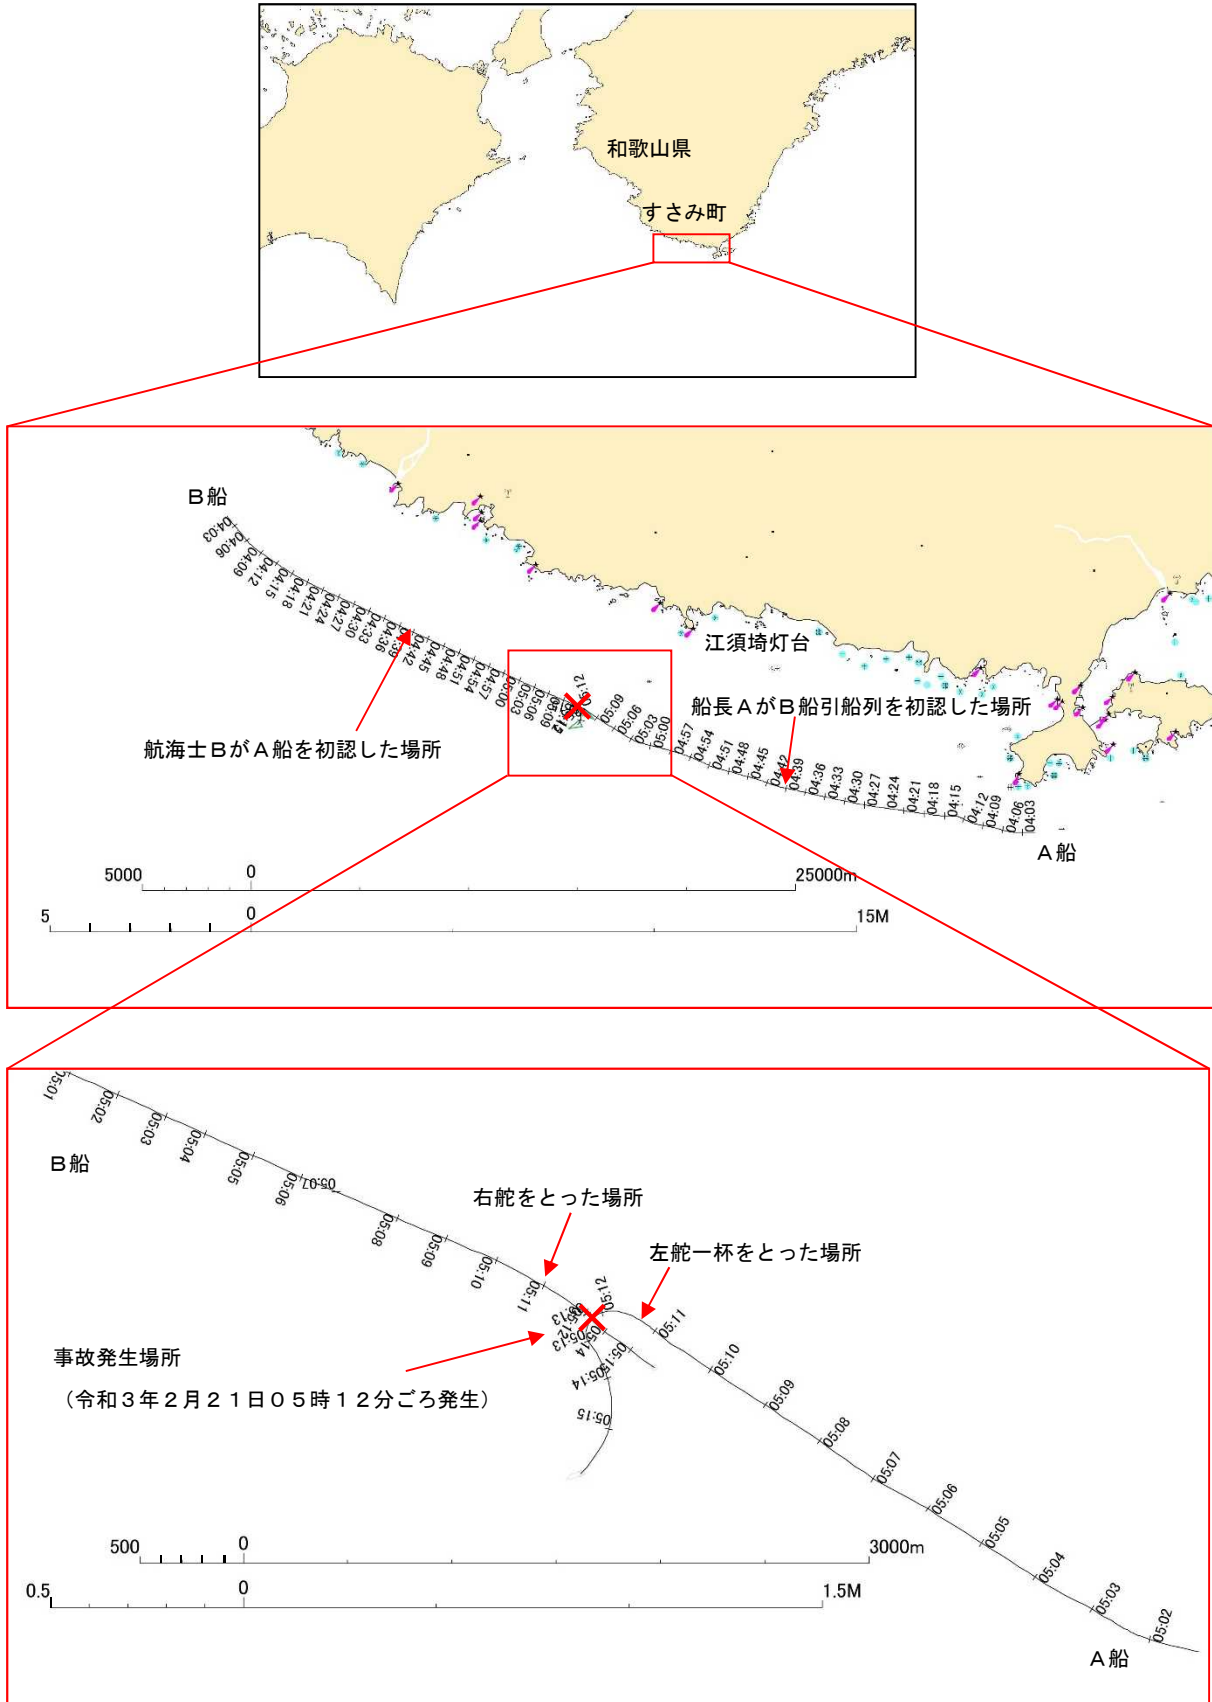
付図1 事故発生経過概略図

<p>するA船の右舷灯を認め、間近となった際、A船とほとんど真向かいで右舵をとれば左舷対左舷で行き会うことができると思い、右転したことから、左転したA船と衝突したものと考えられる。</p>
原因	<p>本事故は、夜間、A船が西北西進中、B船引船列が東南東進中、江須崎南西方沖において、船長Aが、左舷船首方に反航するB船の左舷灯を認め、間近となった際、B船引船列から左転を示す発光信号が発せられたと思って左転したため、また、航海士Bが、反航するA船の操船意図を前もって確認できていない中、左舷船首方に反航するA船の右舷灯を認め、間近となった際、右転したため、両船が衝突したものと考えられる。</p>
再発防止策	<p>今後の同種事故等の再発防止に役立つ事項として、次のことが考えられる。</p> <ul style="list-style-type: none"> ・ 船橋当直者は、他船が発する信号をよく確かめたうえで、その信号に対応した適切な衝突回避措置を採ること。 ・ 船橋当直者は、他の船舶と行き会う状況で左舷灯を認め間近に迫った場合、他の船舶の左舷側を、十分に余裕のある時期に、安全な距離を保って通過することができるように針路を右に転じるなど衝突を回避するための措置を採ること。 ・ 船橋当直者は、他の船舶の動静に不安を感じた場合は、警告信号を発したり、VHFによる交信を行ったりして互いの操船意図を共有すること。 ・ 船橋当直者は、夜間は目視のみに頼らず、常に最善の状態としたレーダーを活用し、常時、適切な見張りを行うこと。 ・ 船橋当直者は、他の船舶と衝突のおそれがある場合は、他の船舶の動静を他の船橋当直者と共有すること。
