## 船舶事故調査報告書

令和4年3月2日

運輸安全委員会（海事専門部会）議決

事故種類	作業員死亡
発生日時	令和2年7月6日 09時00分ごろ
発生場所	大阪府大阪市安治川突堤北岸壁（安治川） 大阪北港口防波堤灯台から真方位056° 2.2海里（M）付近 （概位 北緯34° 40.3′ 東経135° 27.1′）
事故の概要	土運船 <sup>ケービー</sup> KB-2556 は、係留中、作業員3人が甲板下の空所に入り、酸素欠乏による窒息で死亡した。
事故調査の経過	令和2年7月7日、本事故の調査を担当する主管調査官（神戸事務所）ほか1人の地方事故調査官を指名した。 原因関係者からの意見聴取は、作業員A、作業員B、作業員Cが本事故で死亡したため、行わなかった。
事実情報 船種船名、総トン数 船舶番号、船舶所有者等 L×B×D、船質 機関、出力、進水等	土運船 KB-2556、総トン数なし なし、海洋開発興業株式会社（A社） 60.0m×14.0m×4.1m、鋼 機関なし、不詳
乗組員等に関する情報	作業員A 70歳 作業員B 53歳 作業員C 49歳
死傷者等	死亡 3人（作業員A、作業員B、作業員C）
損傷	なし
気象・海象	気象：天気 雨、風向 南南東、風力 1 水象：水上 平穏
事故の経過	本船は、船尾部に押船の船首部を <sup>かん</sup> 嵌合されて押船列を構成し、阪神港神戸区六甲アイランド沖の浚渫現場で土砂の積み込み作業中、本船が左舷側に若干傾斜し、貨物倉に溜まった海水から気泡が出ているのを押船の船長が認めた。 押船の船長は、貨物倉の左舷側中央部付近に亀裂が入った可能性があり、貨物倉と左舷中央部外板との間に備えられた甲板下のボイドスペース（空所）に海水が浸入していると判断し、修理を行う目的で、押船で押航して、令和2年7月6日07時20分ごろ安治川突堤北岸壁（以下「本件岸壁」という。）に左舷着けで係留した。（写真1～3参照）

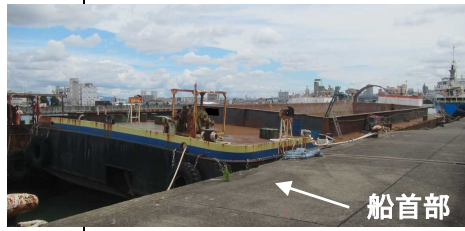
写真1 本船の船首部

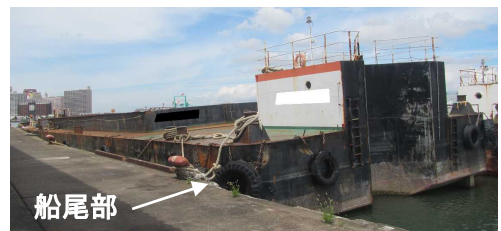
写真2 本船の船尾部

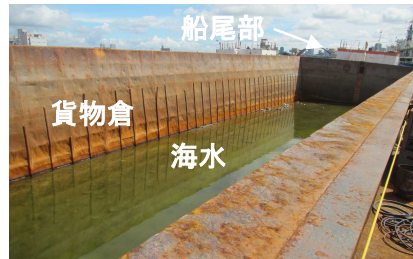
写真3 貨物倉に海水が溜まった状況（現場調査時）

A社担当者は、本船の修理に立ち会う目的で訪船し、08時30分ごろ本船の修理を依頼した会社（以下「B社」という。）の社長である作業員Aほか作業員B～Fの5人の作業員が本船に到着後、作業員Aに貨物倉の亀裂箇所及び船首部から2番目の空所（以下「第2空所」という。）並びに同3番目の空所（以下「本件空所」という。）に海水が浸入していることなどの説明を行い、作業員Aから、雨が降っているので、「第2空所及び本件空所から海水の排水作業」（以下「本件排水作業」という。）だけを本で行う等の説明を受け、了承した。

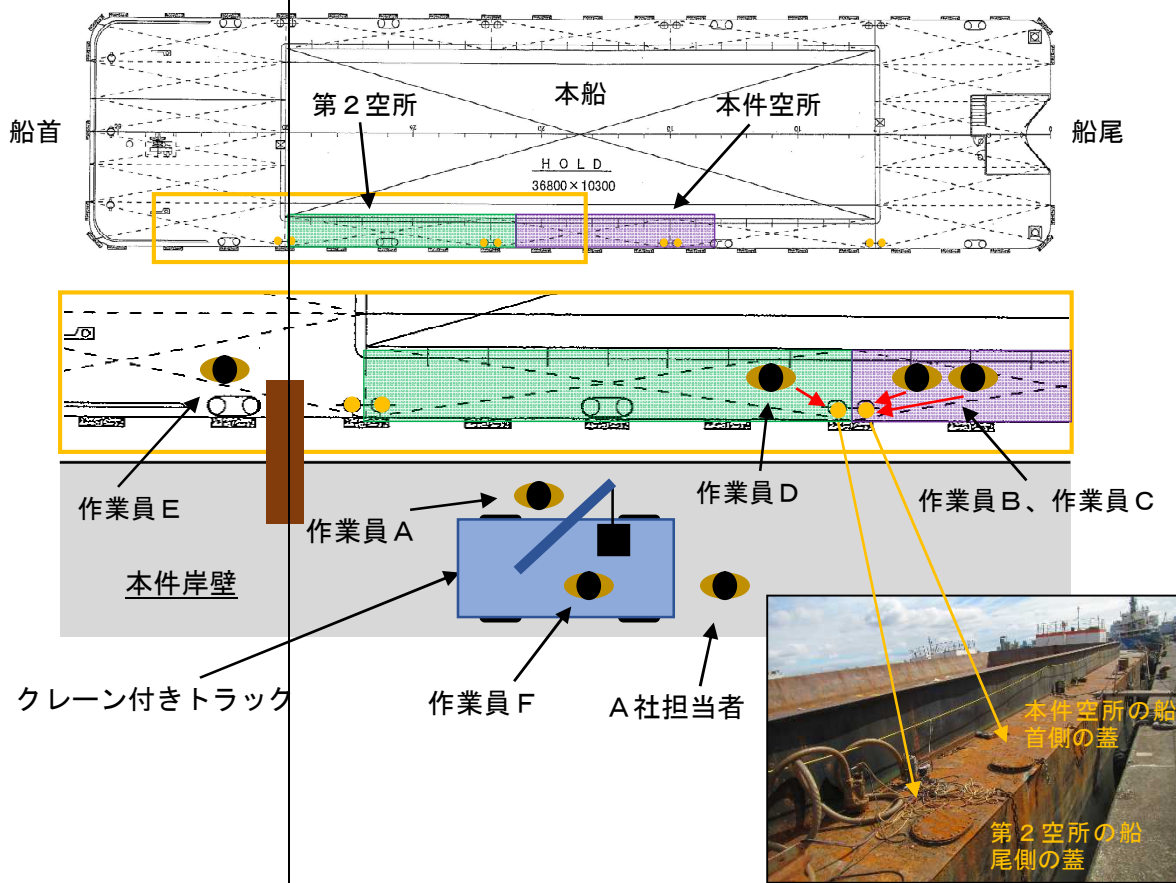
作業員Aほか5人は、本件排水作業の準備に掛かることとし、作業員Aが、運んできた発電機等の機材を本件岸壁からクレーンで吊り上げて本船に搭載する目的で本件岸壁に配置したクレーン付きトラックの傍<sup>そば</sup>に、作業員B及び作業員Cが作業員Dと共に、本件排水作業を行う目的で左舷中央部甲板上に、別の作業員Eが、本件岸壁からクレーンで吊り上げられた機材を本船で受ける目的で左舷前部甲板上に、作業員Fが、作業員Aが機材をクレーンで吊り上げる際の玉掛けを行う目的でクレーン付きトラックの荷台上にそれぞれ向かった。（図1参照）

図1 本船の配置図及び各作業員等の配置状況

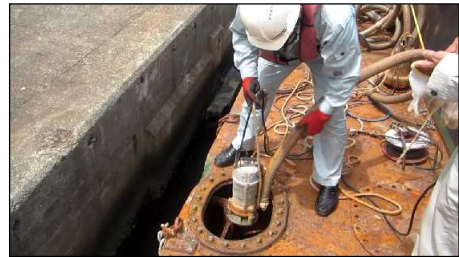
作業員Dは、水中ポンプ2台を左舷中央部甲板に積み込んだところ、作業員B及び作業員Cが第2空所の船尾側に設けられた蓋及び同蓋と隣接する本件空所の船首側の蓋をそれぞれ開放し終えていたので、「第2空所の中間部にある垂直梯子直下の踊り場」（以下「第2踊り場」という。）付近まで達した海水に水中ポンプ1台を落し込むこととした。（写真4参照）

写真4 水中ポンプを空所に下ろす状況（現場調査時）

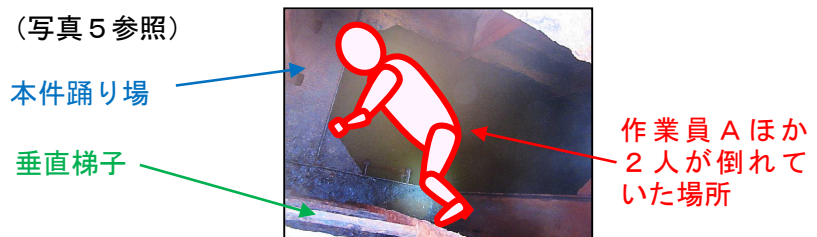
写真5 本件空所の状況

本件空所は、平成29年ごろ本船が造船所に入渠時以来、蓋が開放されておらず、ふだんは閉鎖された状態であり、内壁の鋼材に腐食による錆が生じた状態であった。

本件空所は、平成29年ごろから閉鎖され、内壁に鋼材の腐食による錆が生じていたことから、酸化により空所内の酸素が消費され、酸素濃度が低い状態であったものと考えられる。

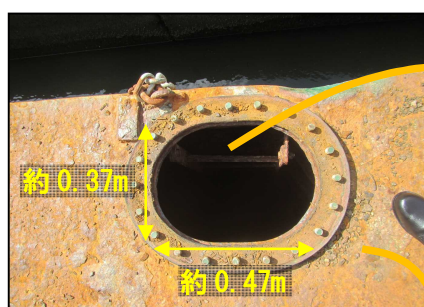
本船は、空所が両舷各5か所の合計10か所備えられ、本件空所の船首側に縦が約0.37m、横が約0.47mの楕円形の出入口があり、本件空所壁面に設けられた垂直梯子の高さが約2.03m、幅が約0.39m、1段の間隔が約0.28mで、本件空所の船首尾方向の長さが約11.20m、幅が上部で約1.85m、下部で約2.70m、深さが約4.10mであり、本件踊り場から船底外板上面までの深さが約2.05mであった。(写真6、写真7、図2参照)

写真6 本件空所の出入口の状況

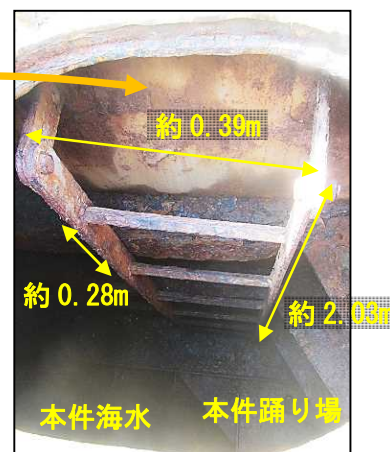
写真7 垂直梯子等の状況

作業員Aほか2人が倒れていた場所

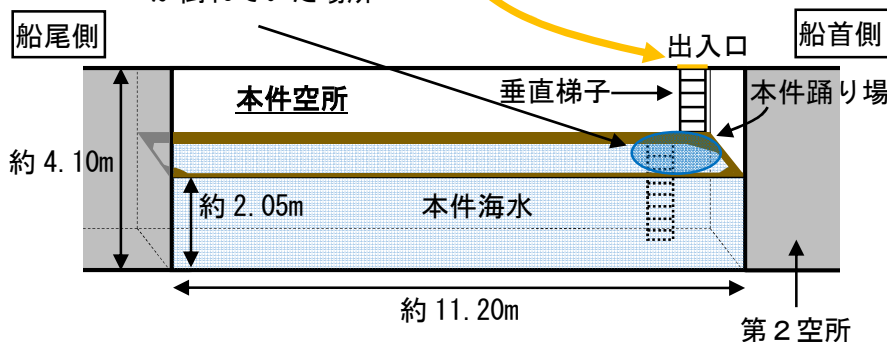
図2 本件空所の状況
