船舶事故調査報告書

令和4年3月2日

運輸安全委員会（海事専門部会）議決

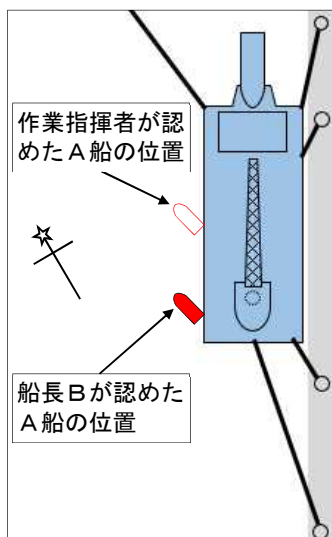
図2 船長Bが認めたA船の位置等

に船首を北方に向けた状態のA船を認め、不審に思い、A船に向かって声掛けを行ったものの、船長Aからの返答がなかったため、急いで作業指揮者にそのことを伝えた。(図2参照)

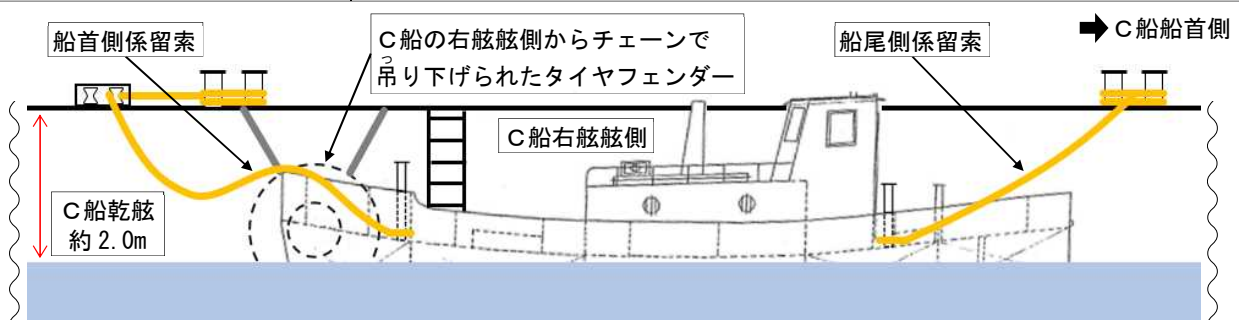
図3 ふだんのA船の係留状況

A船は、本事故当時、船長Aの乗船前、C船のビットに係止された2本の係留索を船首側と船尾側から取って係留されており、船首側係留索の長さが約5.6m、船尾側係留索の長さが約4.4mで、各係留索の先端部は、アイ状に加工され、前部甲板と後部甲板に備えられたビットにそれぞれ掛けられていた。(図3参照)

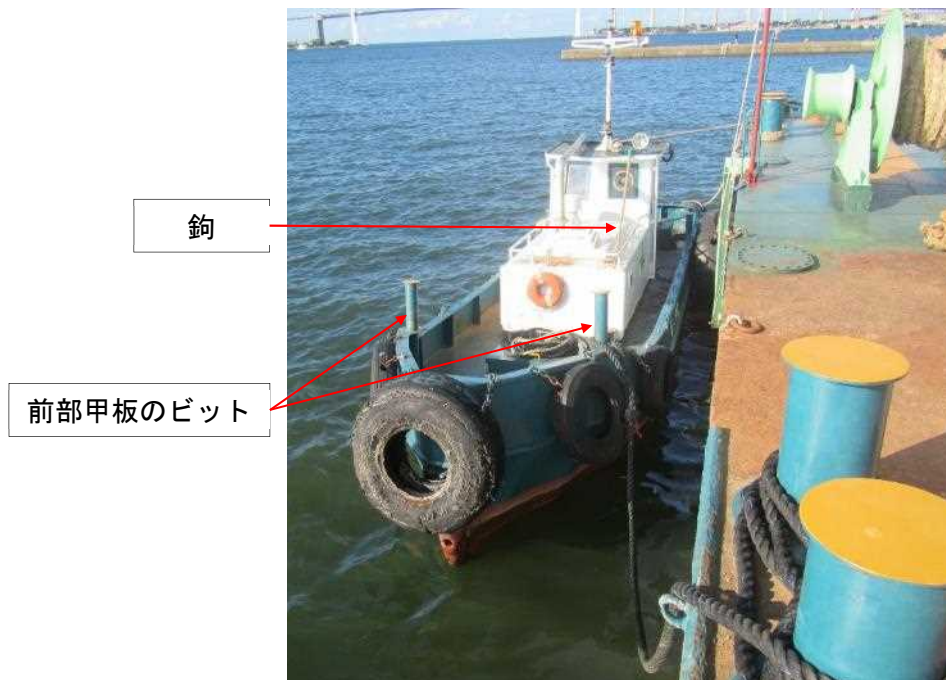
写真2 A船

※本写真ではC船に左舷側を接舷しているが、本事故当時、C船に右舷側を接舷していた。

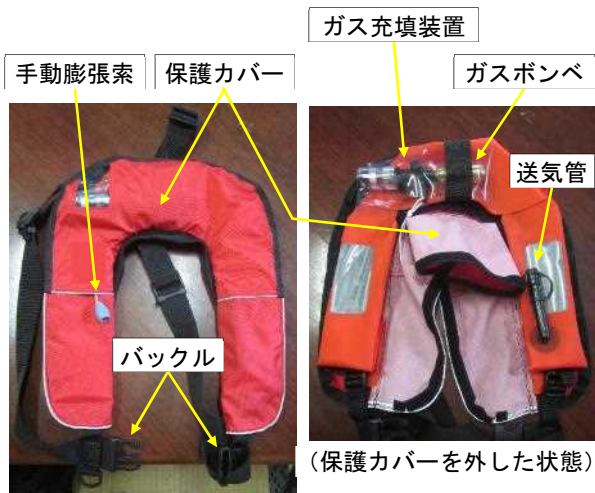
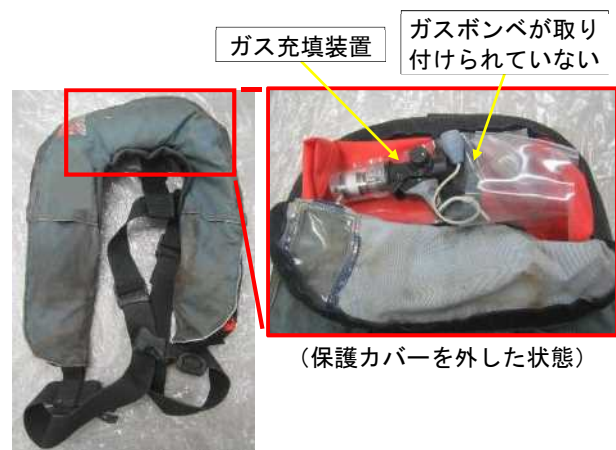
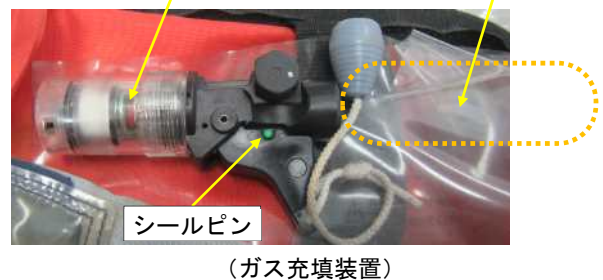
写真3 本件救命衣の状況

船長Aは、本事故当時、ヘルメット、つなぎ服、長靴のほか、着用方式が首掛け式でガス充填装置が首の後ろの部分に収納された自動膨張式作業用救命衣（以下「本件救命衣」という。）を着用していたが、発見された際、ヘルメット及び長靴が脱げ、本件救命衣は、バックルを締めて着用状態であったものの、膨張していなかった。

- (1) ガス充填装置の作動有無を示すインジケータが赤色（作動済み）を示しており、同装置は作動済みの状態であったが、同装置にガスボンベが取り付けられていなかった。
- (2) 手動膨張索及び送気管（口で充気する際に使用する管）は保護カバー内に収納され、ガス充填装置にシールピン（手動膨張索を引いた際に切断されるピン）が切断されずに残されていた。
- (3) ガス充填装置のガスボンベ取付け口（ねじ込み式）のねじ山部に破損や潰れは認められなかった。

船長Aが本事故当時着用していた本件救命衣

インジケータは赤色（作動済み）を示している

ガスボンベが取り付けられていない

<ul style="list-style-type: none">・ A 船の離接舷時、毎回、C 船上に A 船の係留索の受渡しを行う乗組員を配置することとした。 <p>今後の同種事故等の再発防止及び被害軽減に役立つ事項として、次のことが考えられる。</p> <ul style="list-style-type: none">・ 海上工事に従事する船団の安全担当者は、作業前ミーティングにおいて、作業用救命衣の取扱説明書に記載された使用前の点検項目に沿って乗組員に作業用救命衣の点検を行わせること。また、点検の結果、不具合の報告があった場合は、当該作業用救命衣の使用を中止し、速やかに製造会社に不具合箇所の修理を依頼すること。・ 海上工事に従事する船団の安全担当者は、船団内の船舶間で離接舷を行う場合は、係留索の受渡しを行う乗組員を配置すること。
--	--
