## 船舶事故調査報告書

令和4年2月2日

運輸安全委員会（海事専門部会）議決

事故種類	乗組員死亡
発生日時	令和2年3月19日 07時00分ごろ (死亡時刻：3月19日 10時18分)
発生場所	福島県いわき市小名浜港（6号ふ頭3番） 小名浜港第2西防波堤東灯台から真方位344° 1,500m付近 (概位 北緯36°56.0′ 東経140°52.8′)
事故の概要	砂利採取運搬船第十八新幸丸 <sup>しんこう</sup> は、積荷役中、乗組員が船倉に転落して死亡した。
事故調査の経過	令和2年12月4日、本事故の調査を担当する主管調査官（仙台事務所）ほか1人の地方事故調査官を指名した。 原因関係者から意見聴取を行った。
事実情報 船種船名、総トン数 船舶番号、船舶所有者等 L×B×D、船質 機関、出力、進水等	砂利採取運搬船 第十八新幸丸、498トン 134208、新潟建設海運株式会社 70.63m×13.50m×7.00m、鋼 ディーゼル機関、1,471kW、平成11年7月15日
乗組員等に関する情報	船長 38歳 四級海技士（航海） 免許年月日 平成13年3月14日 免状交付年月日 平成27年10月2日 免状有効期間満了日 令和3年3月13日 甲板員A 70歳
死傷者等	死亡 1人（甲板員A）
損傷	なし
気象・海象	気象：天気 晴れ、風向 北北西、風力 2、視界 良好 海象：海上 平穏
事故の経過	本船は、船長及び甲板員Aほか3人が乗り組み、令和2年3月19日06時00分ごろ小名浜港に着岸して積荷役を開始した。 本船は、陸上からダンプトラックで埋め立て用石材を船倉内に積載中、甲板員Aがクレーン運転員として船首楼甲板に設けられた巡回式ジブクレーン（以下「本件クレーン」という。）にバランス用ウエイトを吊り下げ、適宜、船の傾きの調整を行いながら積荷役が行われて

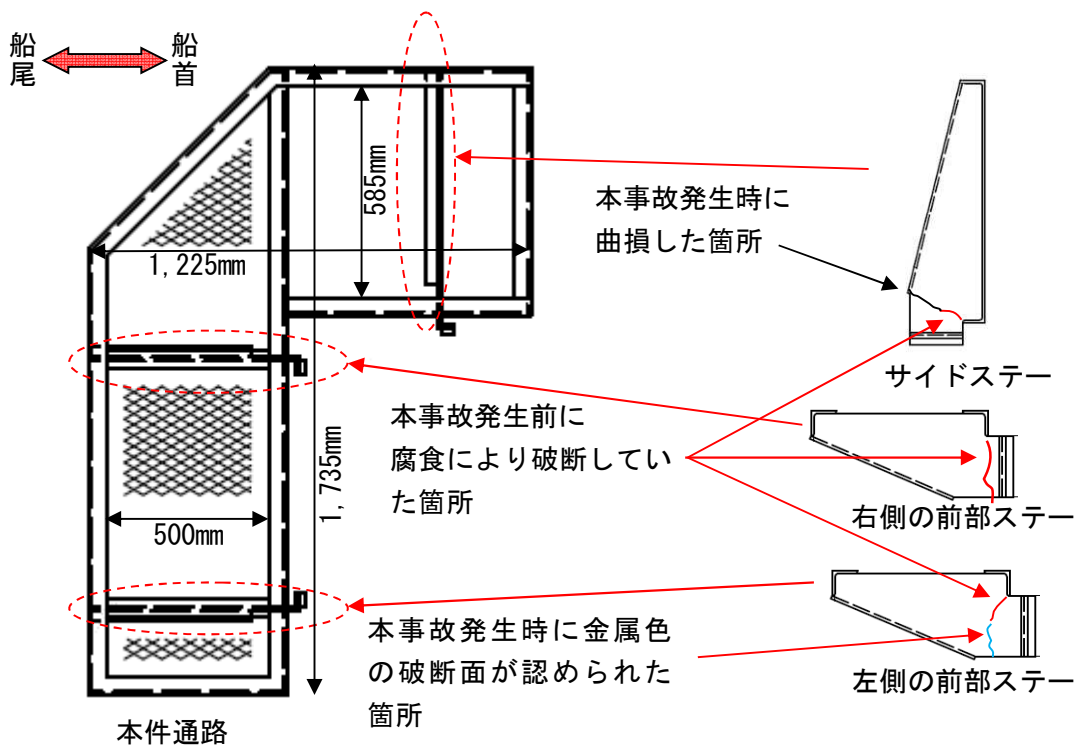
付図4 本件通路と本件ステーの取付け位置及び各ステーの腐食及び破断状況

<p>いた。</p> <p>船長は、07時00分ごろヒール（船体の横方向の傾き）が直らない状況に気づき、本件クレーンの運転室に行ったところ、‘運転室右側前部の転落防止柵付き通路’（以下「本件通路」という。）が崩落し、甲板員Aが約6m下の船倉底部に転落している状況を認め、直ちに携帯電話で119番通報を行った。</p> <p>甲板員Aは、救急車でいわき市内の病院に搬送されたものの、10時18分に死亡が確認され、多発外傷と検案された。</p> <p>（付図1 事故発生場所概略図、付図2 事故発生場所、付図3 本件クレーン機械室平面図、付図4 本件通路と本件ステーの取付け位置及び各ステーの腐食及び破断状況、写真1 崩落した本件通路の状況、写真2 崩落した本件通路の設置場所 参照）</p>
<p>その他の事項</p>	<p>船長は、3月17日（本事故の前々日）に本件通路を通った時、異常は認めなかった。</p> <p>本件通路は、L形状をした通路で、同通路を支持する目的で‘運転室前の通路下部に前部ステーが2本、運転室右側の通路下部にサイドステーが1本’（以下「本件ステー」という。）設けられ、それぞれ下から通路の荷重を支える構造となっており、転落防止用として通路面から高さ約90cmのところの手すりが備えられ、総重量は約70kgであった。</p> <p>前部ステー及びサイドステーは、製作時の荷重支持部分の寸法がそれぞれ長さ12cm厚さ6mm及び長さ15cm厚さ6mmであった。</p> <p>本件ステー基部の亀裂は、すべて、本件通路のアングルに溶接のための四角い切り欠き部の頂点から発生していた。</p> <p>本件ステーは、その断面より、事故発生以前から、前部ステー1本の基部が破断し、残りの2本の基部についても半分ほど亀裂が生じていた状態で、本事故発生時、亀裂が進展して完全に破断したものであった。</p> <p>本件ステー基部の亀裂等の状況は、本件通路の裏側からでないことを確認しづらい状況であった。</p> <p>本件ステー基部は、本船側からの指示がなければ、造船所等において点検及び整備が行われることはなかった。</p> <p>本船は、これまで、本件ステーのペンキ塗り等の整備を行っていたものの、安全担当者である船長及び乗組員は、本事故発生まで、適切な点検及び整備を行わなかったため、本件ステー基部の亀裂の状況に気付いていなかった。</p> <p>本件クレーン製作者によれば、本件通路の崩落の原因は、本件通路が本件クレーンの付帯構造として製作されてから20年以上経過し、腐食により本件ステー基部が亀裂、破断したものと考えられるとのことであった。</p>

<p>船員法（昭和22年法律第100号）第81条第1項及び船員労働安全衛生規則（昭和39年運輸省令第53号）第27条には、船舶所有者の職務及び権限について次のとおり規定されている。</p> <p>船員法 第81条（安全及び衛生）第1項</p> <p>船舶所有者は、作業用具の整備、船内衛生の保持に必要な設備の設置及び物品の備付け、船内作業による危害の防止及び船内衛生の保持に関する措置の船内における実施及びその管理の体制の整備その他の船内作業による危害の防止及び船内衛生の保持に関し国土交通省令で定める事項を遵守しなければならない。</p> <p>船員労働安全衛生規則 第27条（足場等の安全）</p> <p>船舶所有者は、足場及び歩み板は、著しく損傷、変形又は腐しよくしていない材料を用い、使用の目的に応じた丈夫な構造としなければならない。</p>
<p><b>分析</b></p> <p>乗組員等の関与 船体・機関等の関与 気象・海象等の関与 判明した事項の解析</p>	<p>あり あり なし</p> <p>本船は、本件ステー基部の応力集中部に亀裂が生じ、長期間にわたって適切な点検及び整備がされないまま亀裂が進展し、小名浜港において積荷役中、甲板員Aが本件通路に立ち入った際、重さに耐えられなくなった本件ステー基部が破断に至ったことから、本件通路が崩落し、甲板員Aが船倉に転落したことにより死亡したものと考えられる。</p> <p>本件ステー基部の亀裂は、すべて、切り欠きの頂点が起点となっていたことから、切り欠きの四角い形状が本事故の発生に関与したものと考えられる。</p> <p>切り欠き部の四角い形状は、応力集中により亀裂の起点となりやすく、更に長期間の点検整備の不備があったことから、その亀裂が進展して破断したものと考えられる。</p> <p>船舶所有者が、本件通路が製作から20年以上が経過していたものの、本件ステーの適切な点検及び整備を行っていなかったことは、本事故の発生に関与した可能性があると考えられる。</p>
<p><b>原因</b></p>	<p>本事故は、本件ステー基部の応力集中部に亀裂が生じ、長期間にわたって適切な点検及び整備がされないまま亀裂が進展し、本船が小名浜港において積荷役中、甲板員Aが本件通路に立ち入った際、重さに耐えられなくなった本件ステー基部が破断に至ったため、本件通路が崩落し、甲板員Aが船倉に転落したことにより発生したものと考えられる。</p>

<p>確認するため、ハンマーチェック等による定期的な検査を行わせること。</p> <ul style="list-style-type: none"><li>・ 本件クレーン製作者は、本件ステー基部の亀裂の発生と切り欠きの形状を検証し、切り欠き部を円弧状にするなどの設計変更等の必要な対策を講じること。</li><li>・ 安全担当者は、船員労働安全衛生規則に基づき、漏れがないよう定期的に作業設備及び作業用具の点検及び整備を行うこと。</li></ul>
--	--
