船舶事故調査報告書

事故種類	衝突
発生日時	令和3年9月6日 11時25分ごろ
発生場所	香川県高松市男木島北北西方沖（備讃瀬戸東航路） 男木島灯台から真方位340° 1.1海里（M）付近 （概位 北緯34° 27.1′ 東経134° 03.2′）
事故の概要	プレジャーボートGATE80は、西北西進中、また、漁船共栄丸は、えい網しながら東進中、両船が衝突した。 GATE80は、船首部手すり等の曲損等を生じ、また、共栄丸は、右舷船尾部外板に亀裂等を生じた。
事故調査の経過	令和3年9月27日、本事故の調査を担当する主管調査官（広島事務所）ほか1人の地方事故調査官を指名した。 原因関係者から意見聴取を行った。
事実情報 船種船名、総トン数 船舶番号、船舶所有者等 L×B×D、船質 機関、出力、進水等	A プレジャーボート GATE80、6.1トン 242-31114 京都、有限会社プロシード不動産販売 10.19m (Lr) × 2.94m × 1.00m、FRP ディーゼル機関、254kW、平成27年3月 B 漁船 共栄丸、4.9トン KA3-21923（漁船登録番号）、個人所有 11.90m (Lr) × 2.78m × 1.04m、FRP ディーゼル機関、48kW（動力漁船登録票による）、昭和54年3月2日
乗組員等に関する情報	A 船長A 57歳 一級小型船舶操縦士・特殊小型船舶操縦士 免許登録日 平成25年10月28日 免許証交付日 平成30年9月13日 （令和5年10月27日まで有効） B 船長B 89歳 一級小型船舶操縦士・特殊小型船舶操縦士・特定 免許登録日 昭和51年3月19日 免許証交付日 令和3年8月10日 （令和8年8月29日まで有効）
死傷者等	なし

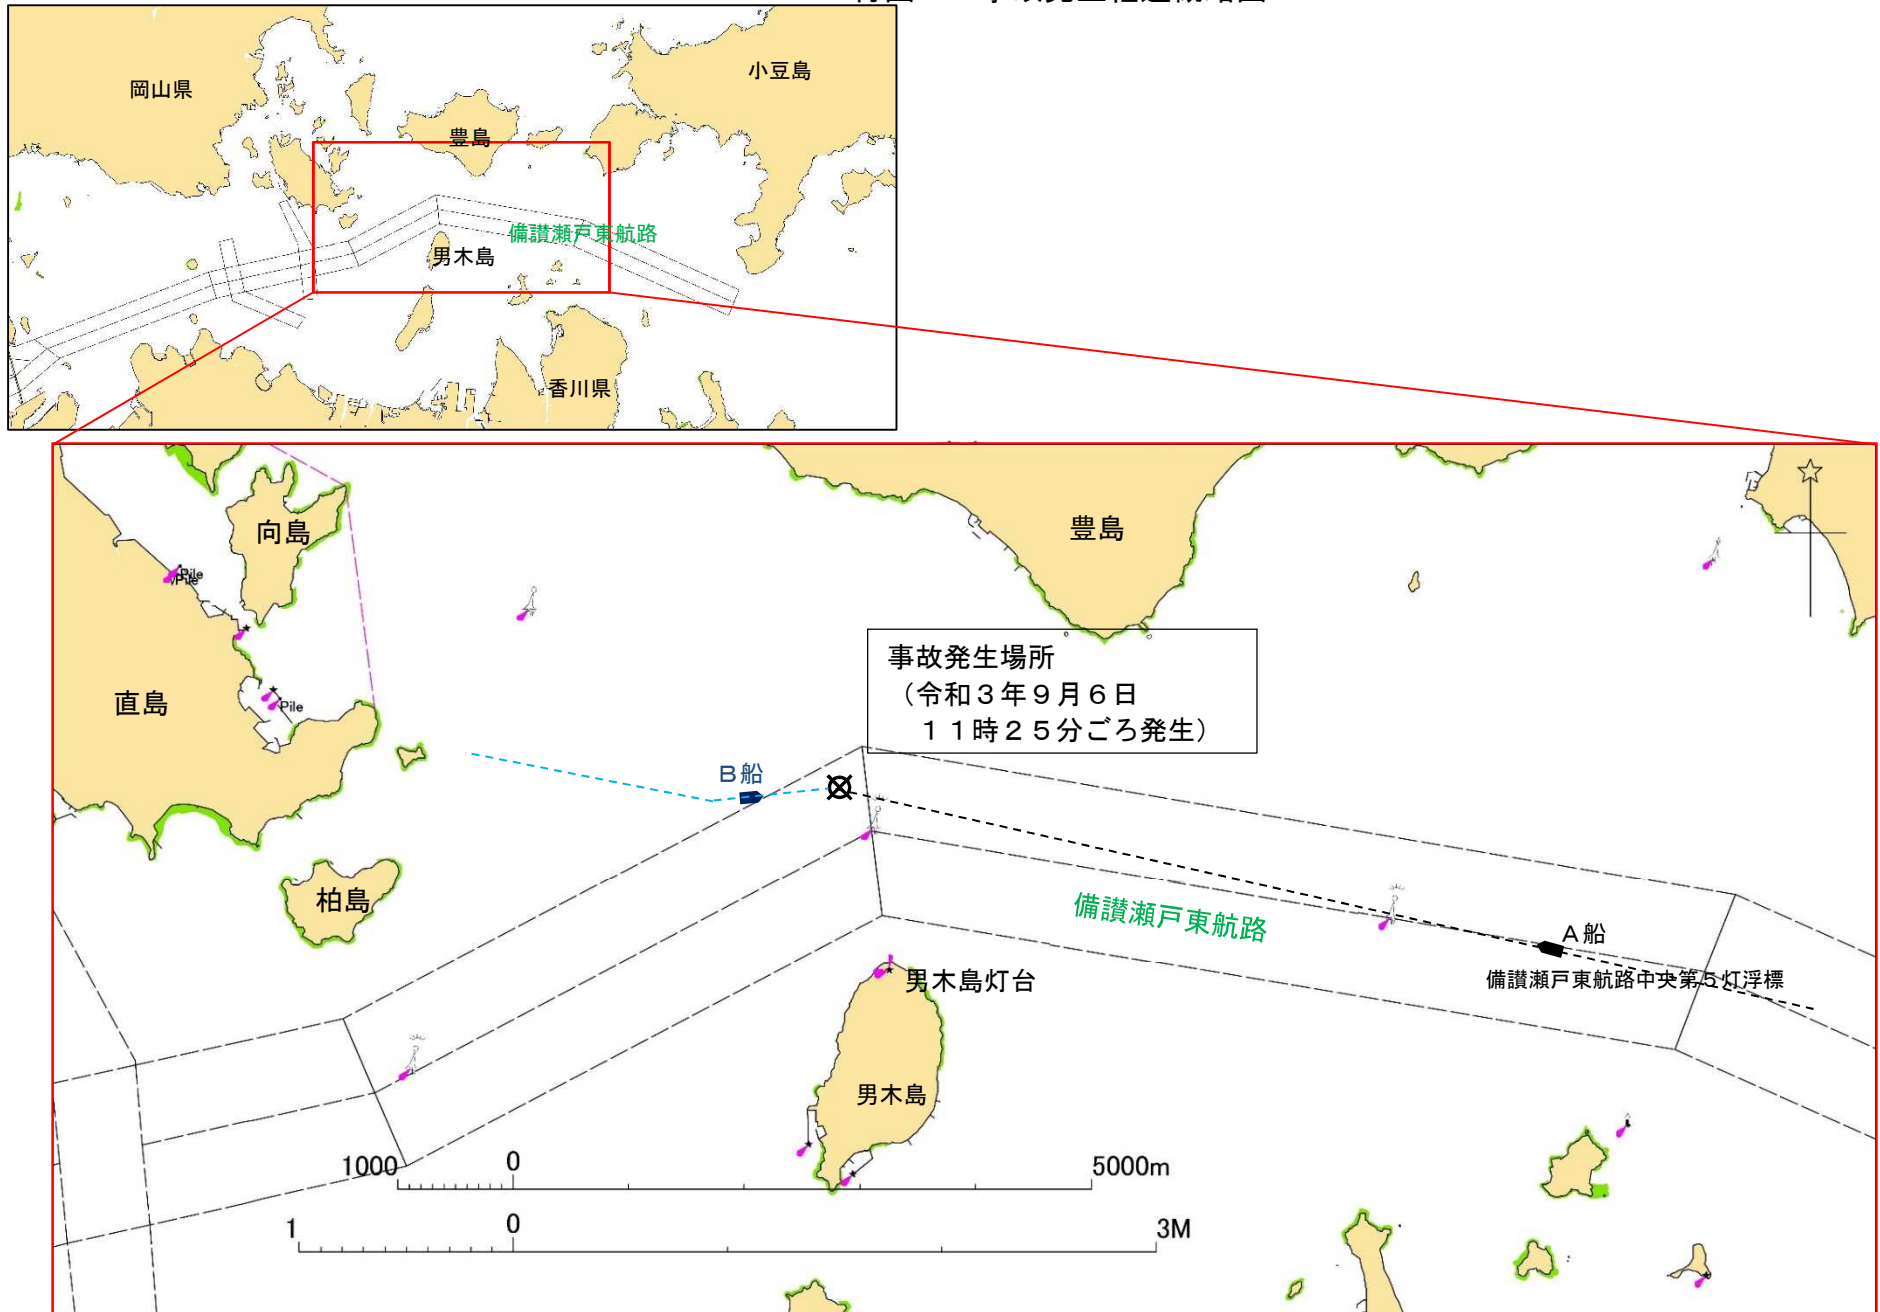
付図1 事故発生経過概略図

<p>め、えい航索を伸ばしてA船を避けようと思い、11時25分ごろ操舵室左舷側の扉から外に出ようとしたとき、B船の右舷船尾部とA船の船首部とが衝突した。</p> <p>B船の甲板員のうち1人は、一旦停止していたA船が西南西進を始めたのを見て、携帯電話で海上保安庁に本事故発生 of 通報を行った。</p> <p>(付図1 事故発生経過概略図 参照)</p>
<p>その他の事項</p>	<p>船長Aは、年間約20～30回の回航の経験があり、これまでに幾度となく1日の操船時間が約12時間の3泊～7泊を要する長距離航海を行ったことがあった。</p> <p>船長Aの本事故前までの行程は次のとおりであった。</p> <ul style="list-style-type: none"> ・ 3日11時30分ごろ湖西市所在のマリーナを出航し、15時00分ごろ新川港に入航した。 ・ 4日は休息した。 ・ 5日06時45分ごろ新川港を出航し、13時45分ごろ本件マリーナに入航し、20時00分ごろ船内で就寝した。 ・ 6日06時00分ごろ起床し、07時00分ごろ本件マリーナを出航した。 <p>船長Aは、本事故当時、睡眠不足ではなかったものの、食事時間を設けるなどの十分な休息時間を取っておらず、連続した操船を続けていて、疲れを感じていたところに本件レーン内に他船を見掛けず、気が緩んでしまったと本事故後に思った。</p> <p>船長Aは、無理のない航海計画を立てたつもりでいたが、時間に余裕があったので、休憩回数を増やしていれば良かったと本事故後に思った。</p> <p>船長Bは、A船を視認した際、A船もB船の存在に気付いていると思い、A船がB船を避けて航行していくと思い込んでいたと本事故後に思った。</p> <p>船長Bは、本事故時、甲板員2人を休憩させていたが、どちらか1人を見張りに当たらせていれば良かったと本事故後に思った。</p>
<p>分析</p> <p>乗組員等の関与</p> <p>船体・機関等の関与</p> <p>気象・海象等の関与</p> <p>判明した事項の解析</p>	<p>A あり、B あり</p> <p>A なし、B なし</p> <p>A なし、B なし</p> <p>A船は、男木島北北西方沖を西北西進中、船長Aが、居眠りに陥り、前路で操業中のB船に向かって航行を続けたことから、B船と衝突したものと推定される。</p> <p>船長Aは、疲れを感じていたところに本件レーン内に他船を見掛けず、気が緩んだことから、覚醒水準が低下し、急に強い眠気を感じて直ぐに居眠りに陥ったものと考えられる。</p> <p>船長Aは、睡眠不足ではなかったものの、食事時間を設けるなどの</p>

<p>十分な休息時間を取っておらず、連続した操船を続けていたことから、疲れを感じていたものと考えられる。</p> <p>B船は、男木島北北西方沖をえい網しながら東進中、船長Bが、右舷船首方から接近してくるA船を認めたものの、航行中のA船が操業中のB船を避けて航行していくと思い込んでA船から目を離し、GPSプロッターの航跡を辿ることに意識を向けて航行を続けたことから、A船と衝突したものと推定される。</p> <p>船長Bは、A船を視認した際、ふだんから航行中の他船が操業中のB船を避けて航行してくれていたことから、航行中のA船が操業中のB船を避けて航行していくと思い込んでA船から目を離し、GPSプロッターの航跡を辿ることに意識を向けていたものと考えられる。</p>
<p>原因</p>	<p>本事故は、男木島北北西方沖において、A船が西北西進中、B船がえい網しながら東進中、船長Aが、居眠りに陥り、前路で操業中のB船に向かって航行を続け、また、船長Bが、航行中のA船が操業中のB船を避けて航行していくと思い込んでA船から目を離し、GPSプロッターの航跡を辿ることに意識を向けて航行を続けたため、両船が衝突したものと推定される。</p>
<p>再発防止策</p>	<p>今後の同種事故等の再発防止に役立つ事項として、次のことが考えられる。</p> <ul style="list-style-type: none"> ・ 船長は、1人で操船して長距離航海を行う場合、無理のない航海計画を立て、連続した操船を行わずに途中で十分な休息を取り、居眠り運航の防止措置を採ること。 ・ 船長は、航行中の他船が操業中の自船を避けて航行していくと思い込んで目を離すことなく、継続した見張りを行い、早めに衝突を避けるための行動を採ること。
