船舶事故調査報告書

令和4年3月2日

運輸安全委員会（海事専門部会）議決

事故種類	乗組員死亡
発生日時	令和3年5月28日 08時30分ごろ
発生場所	愛媛県松山市釣島南方沖 釣島灯台から真方位181° 1.5海里（M）付近 （概位 北緯33°52.1′ 東経132°38.3′）
事故の概要	油タンカー旭甲丸は、錨泊中、塗装作業の準備を行っていた乗組員が転落して死亡した。
事故調査の経過	令和3年6月7日、本事故の調査を担当する主管調査官（広島事務所）ほか1人の地方事故調査官を指名した。 原因関係者から意見聴取を行った。
事実情報 船種船名、総トン数 船舶番号、船舶所有者等 L×B×D、船質 機関、出力、進水等	油タンカー 旭甲丸、3,785トン 140886、旭タンカー株式会社（A社） 104.97m×16.00m×8.30m、鋼 ディーゼル機関、3,250kW、平成20年10月
乗組員等に関する情報	船長 52歳 三級海技士（航海） 免許年月日 平成5年3月17日 免状交付年月日 平成29年9月25日 免状有効期間満了日 令和5年3月16日 航海士A 37歳 四級海技士（航海） 免許年月日 平成17年12月27日 免状交付年月日 令和2年11月2日 免状有効期間満了日 令和7年12月26日 甲板長 56歳 甲板手A 67歳
死傷者等	死亡 1人（甲板手A）
損傷	なし
気象・海象	気象：天気 晴れ、風向 南西、風力 2、視界 良好 海象：海上 平穏、潮汐 上げ潮の末期
事故の経過	本船は、船長ほか11人が乗り組み、令和3年5月25日07時2

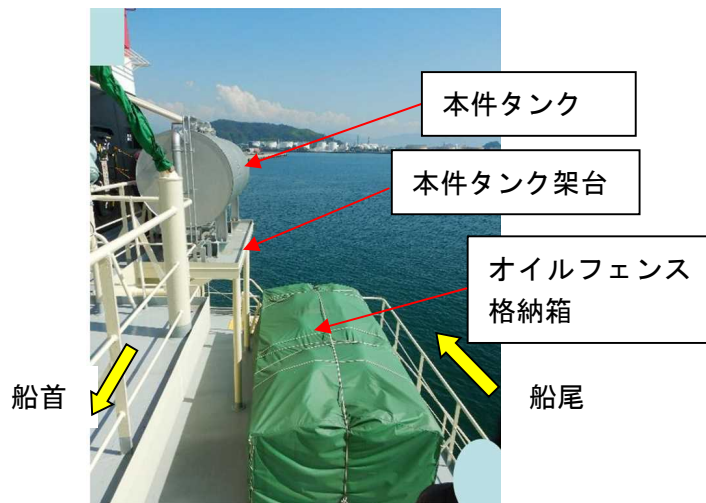
写真1 本件タンク付近（左舷船橋から船尾方）

甲板手A及び甲板員Aは、倉庫に寄った後、甲板手Aが刷毛とペイント缶2個を持ち、甲板員Aが脚立と安全ベルト2個を持ち、船橋の左舷船尾方の甲板から左舷方に突き出た架台（以下「本件タンク架台」という。）の上に設置されている本件タンクのある場所へ移動した。（写真1、図1参照）

本件タンク架台は、落下防止柵が設置されておらず、本件タンク船尾側端から船尾方向の長さが約30cmで、船横方向の幅が約1m60cmであり、また、本件タンクは、直径が約115cmで架台から底面までの高さが約30cmで、取っ手などは付けられていなかった。(図4参照)

- ① ハーネス型安全ベルトを海上従業員に支給した。
- ② 本船の熱媒油膨張タンク付近に足場及び手すりを設置した。
- ③ 所属の船舶に対し、船内危険箇所の洗い出しを新たに行い、防護柵等の設置工事を実施した。

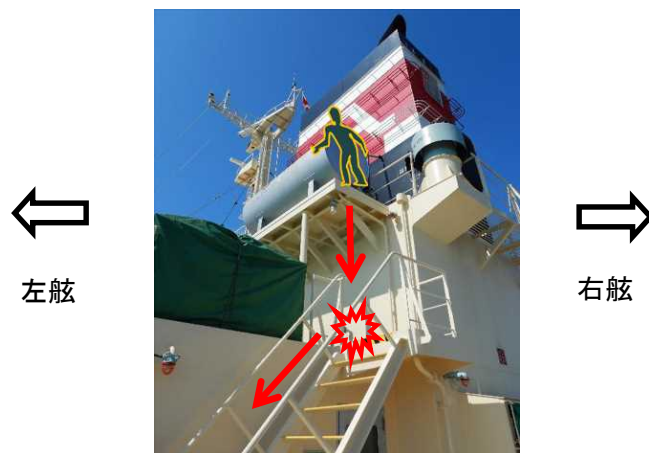
図2 転落した際の状況（船長甲板から）

甲板手Aは、約3m下のポート甲板と船長甲板の間の階段の船尾方の手すりに背中が当たった後、更に同階段を頭から左舷下方に滑落するように約2.3m下の左舷船尾部船長甲板（以下「本件転落場所」という。）に転落した。（図2、図3参照）

本船は、海上保安庁の指示により、松山港第2区の防波堤内に移動して錨泊し、甲板手Aは、巡視艇により岸壁に搬送された後、松山市内の病院に搬送されたが、死亡が確認され、死因は頭部打撲に伴う頸部過伸展による頸髄損傷と検案された。

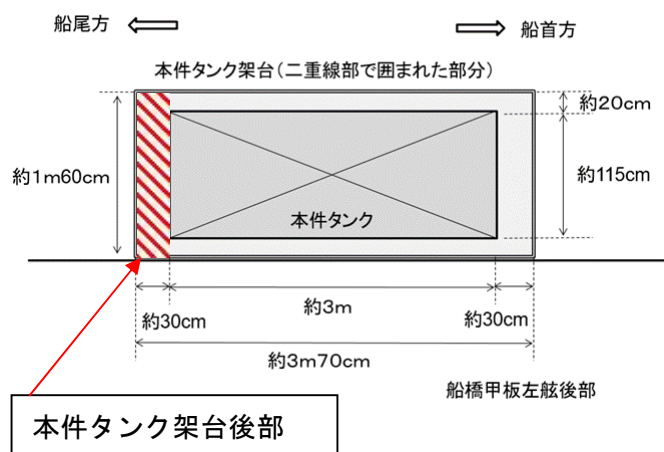
図4 本件タンク及び本件タンク架台の寸法

本件タンク架台は、下方のポート甲板から約3mの高さにあり、床面から2m以上の高所であって墜落のおそれのある場所における作業

<p>を行わせる場合は、作業に従事する者に保護帽及び命綱又は安全ベルトの使用が義務付けられていた（船員労働安全衛生規則（昭和39年運輸省令第53号）第51条（高所作業））。</p>
<p>分析</p> <p>乗組員等の関与 船体・機関等の関与 気象・海象等の関与 判明した事項の解析</p>	<p>あり</p> <p>あり</p> <p>なし</p> <p>甲板手Aの死因は、頸部過伸展による頸髄損傷であった。</p> <p>甲板手Aは、本船が釣島南方沖に錨泊中、本件タンクの塗装作業を行う際、安全ベルトを装着せずに狭隘な本件タンク架台後部に立って作業の事前確認をしようとしたとき、本件タンクの左舷方に体勢を崩したことから、何も掴めず本件転落場所に転落し、頭部を打撲したことにより死亡したものと考えられる。</p> <p>本件タンクは、周囲に落下防止柵や取っ手などが設置されておらず、ポート甲板及びその船尾方の階段から約3m以上の高さがあったことから、本件タンクの塗装作業は高所作業であったものと推定される。</p> <p>甲板手Aは、塗装作業の実施方法を定めるに際して、事前に指定された作業場所を見て回り、塗りにくいところなどの事前確認を行おうと本件タンク架台後部に立った可能性が考えられるが、甲板手Aが、安全ベルトを装着せず、ハンドレールを越えて本件タンク架台後部に足を置いた理由については、本人が死亡していることから、明らかにすることができなかった。</p> <p>本事故当日の作業について、船長は航海士Aから、航海士Aは甲板長からそれぞれ報告を受け、高熱作業に対する注意喚起を行ったものの、高所作業の報告がなく、外板塗装作業の区画で高所作業に該当する場所がないと思っていたことから、安全ベルトの装着などの注意喚起を行わなかったものと考えられる。</p> <p>船長及び航海士Aは、本件タンク及び本件タンク架台については、ハンドレールを乗り越えて来て、作業を行うことがないと考えていたことから、危険箇所として認識せず、取っ手や落下防止柵などの設置についてA社に要望していなかったものと考えられる。</p>
