船舶事故調査報告書

令和4年3月2日

運輸安全委員会（海事専門部会）議決

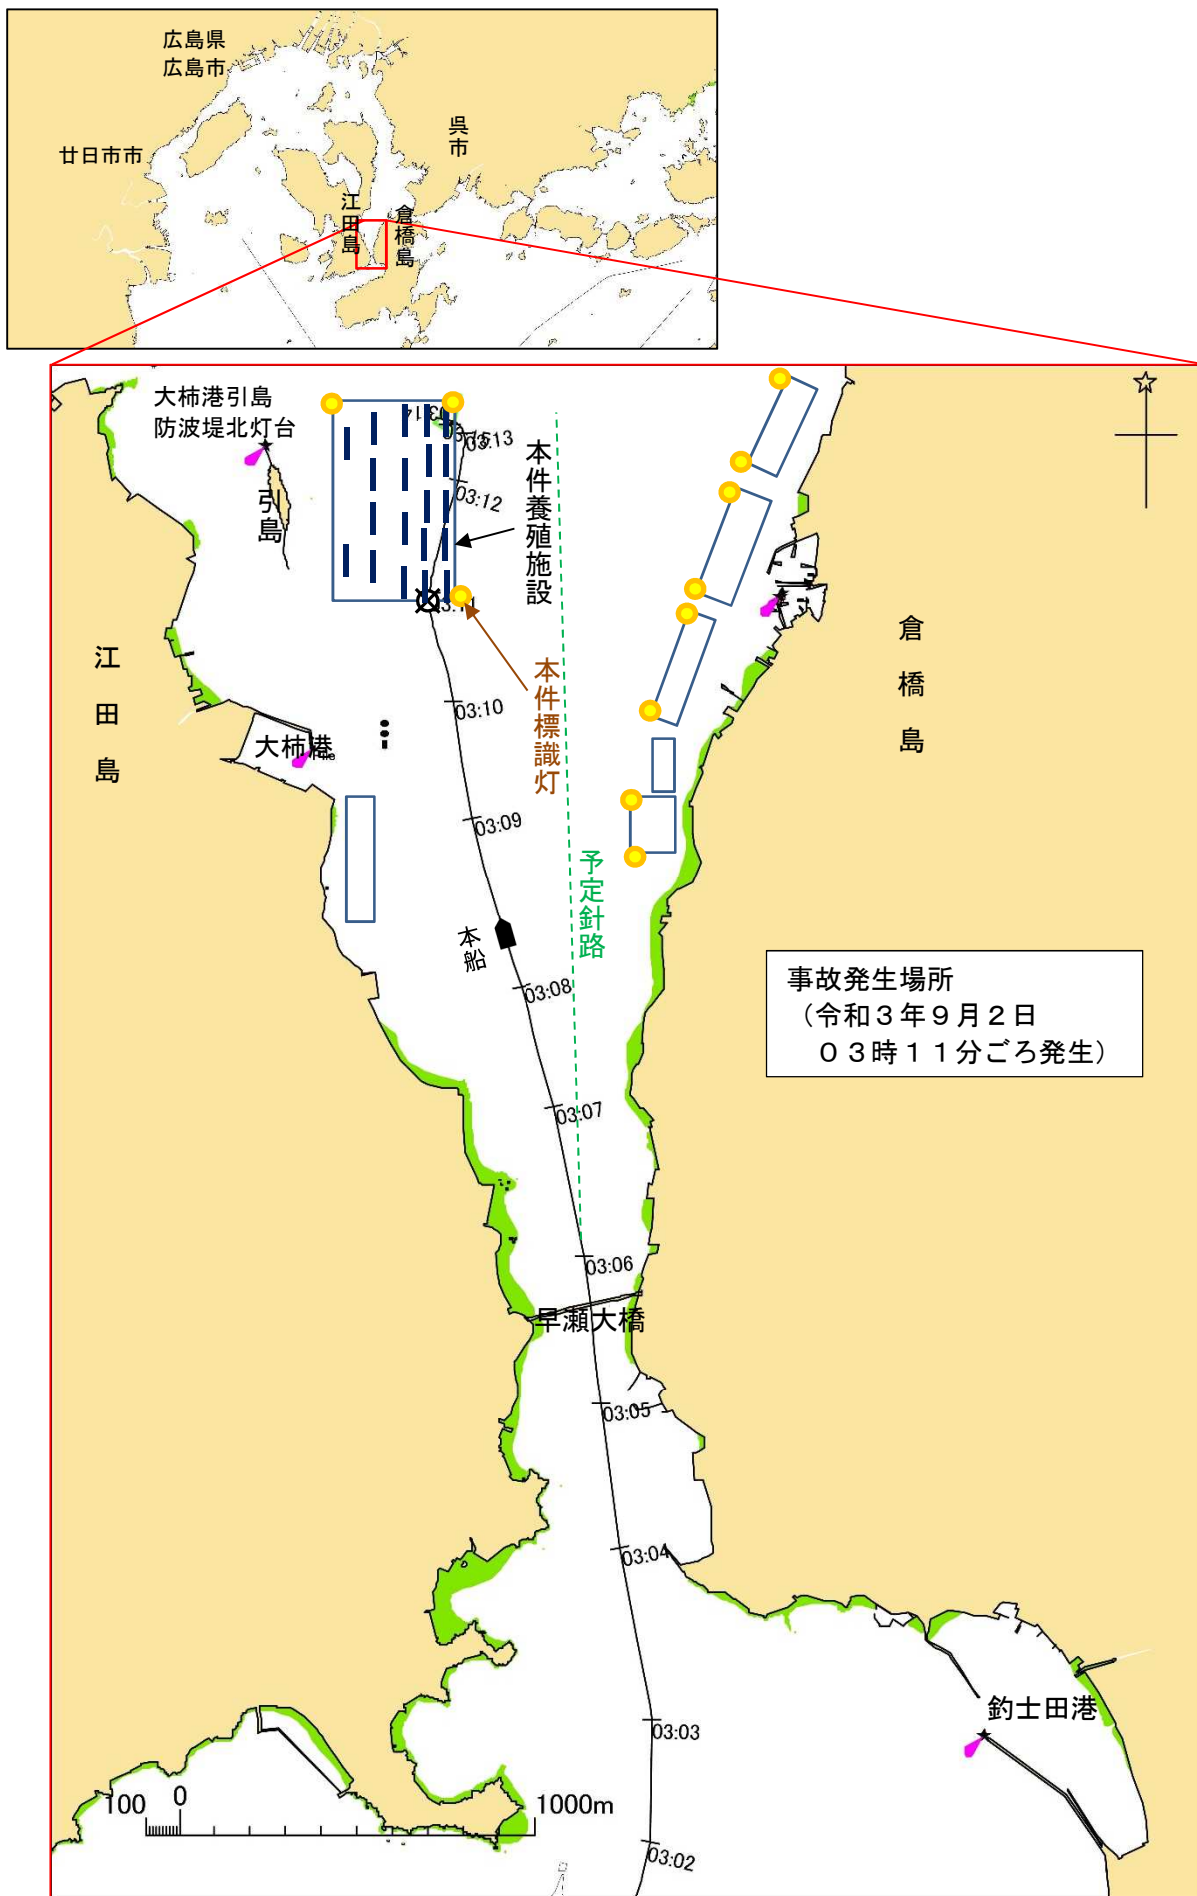
付図1 航行経路図

<p>判明した事項の解析</p>	<p>本船は、引島南東方沖を北北西進中、船長が、本件養殖施設南東端に設置された本件標識灯の灯火を目視で認めた際、倉橋島側のかき養殖施設に設置された標識灯の灯火と思い込み、本件標識灯を右方に見て通過しようとして航行を続けたことから、本件養殖施設に向かうこととなり、本件養殖施設に進入し、かき筏に衝突したものと推定される。</p> <p>船長は、本事故時、1.5Mレンジに設定したレーダーのFTCを調整していたものの、雨が激しく降ってきたことから、かき筏がレーダーに映らず、目視に頼っていたものと考えられる。</p> <p>船長は、右舷船首方に見た本件標識灯の灯火を倉橋島側の養殖施設に設置された標識灯の灯火と思い込んでいたことから、何の疑念も抱かず、電子海図表示装置で本船の針路及び船位の確認をせず、早瀬大橋下を通過した後も約350°の針路のまま航行を続けたものと考えられる。</p>
<p>原因</p>	<p>本事故は、夜間、本船が引島南東方沖を北北西進中、船長が、本件標識灯の灯火を目視で認めた際、倉橋島側のかき養殖施設に設置された標識灯の灯火と思い込み、本件標識灯を右方に見て通過しようとして航行を続けたため、本件養殖施設に向かうこととなり、本件養殖施設に進入し、かき筏に衝突したものと推定される。</p>
<p>再発防止策</p>	<p>A社は、本事故後、次のとおり、対策を講じることとした。</p> <ul style="list-style-type: none"> ・ 視界不良時は、船長が当直中であっても当直者を増員して見張りを強化する。 ・ 電子海図表示装置に航路、避険線及び転針点の設定を行い、適切に使用して随時自船の位置を確認する。 ・ 事前に気象、海象の予測を加味した航海計画を立てて安全運航に努める。 <p>今後の同種事故等の再発防止に役立つ事項として、次のことが考えられる。</p> <ul style="list-style-type: none"> ・ 船長は、航海計器の機能を熟知し、養殖施設等の障害物のある海域を航行する場合、事前に電子海図表示装置に航路線及び避険線の設定を行った上で、同装置を有効に活用し、適切な針路を選定するとともに自船の位置を把握すること。 ・ 船長は、雨天で視界が制限されている場合は、休息中の航海士に昇橋を求めるなどして2人で見張りを行うこと。
