船舶事故調査報告書

事故種類	衝突
発生日時	令和3年1月26日 13時00分ごろ
発生場所	長崎県壱岐市勝本港 勝本港うの瀬新防波堤灯台から真方位174° 220m付近 （概位 北緯33° 51.3′ 東経129° 41.6′）
事故の概要	漁船宮地丸及び漁船ありすは、共に南進中、両船が衝突した。 ありすは、船長が負傷し、船尾部外板の亀裂を生じ、また、宮地丸は、船首部外板に擦過傷を生じた。
事故調査の経過	令和3年6月21日、本事故の調査を担当する主管調査官（門司事務所）ほか1人の地方事故調査官を指名した。 原因関係者から意見聴取を行った。
事実情報 船種船名、総トン数 船舶番号、船舶所有者等 L×B×D、船質 機関、出力、進水等	A 漁船 宮地丸、4.8トン NS3-72824（漁船登録番号）、個人所有 11.20m (Lr) × 2.70m × 0.88m、FRP ディーゼル機関、漁船法馬力数90、昭和60年10月7日 B 漁船 ありす、1.5トン NS3-72835（漁船登録番号）、個人所有 7.72m (Lr) × 1.78m × 0.68m、FRP ディーゼル機関、漁船法馬力数35、昭和60年11月19日
乗組員等に関する情報	A 船長A 85歳 一級小型船舶操縦士・特殊小型船舶操縦士・特定 免許登録日 昭和49年8月29日 免許証交付日 平成30年4月20日 （令和5年8月18日まで有効） B 船長B 67歳 一級小型船舶操縦士・特殊小型船舶操縦士・特定 免許登録日 昭和49年8月29日 免許証交付日 平成31年2月28日 （令和6年4月8日まで有効）
死傷者等	重傷 1人（船長B）
損傷	A 船首部外板に擦過傷 B 船尾部外板に亀裂

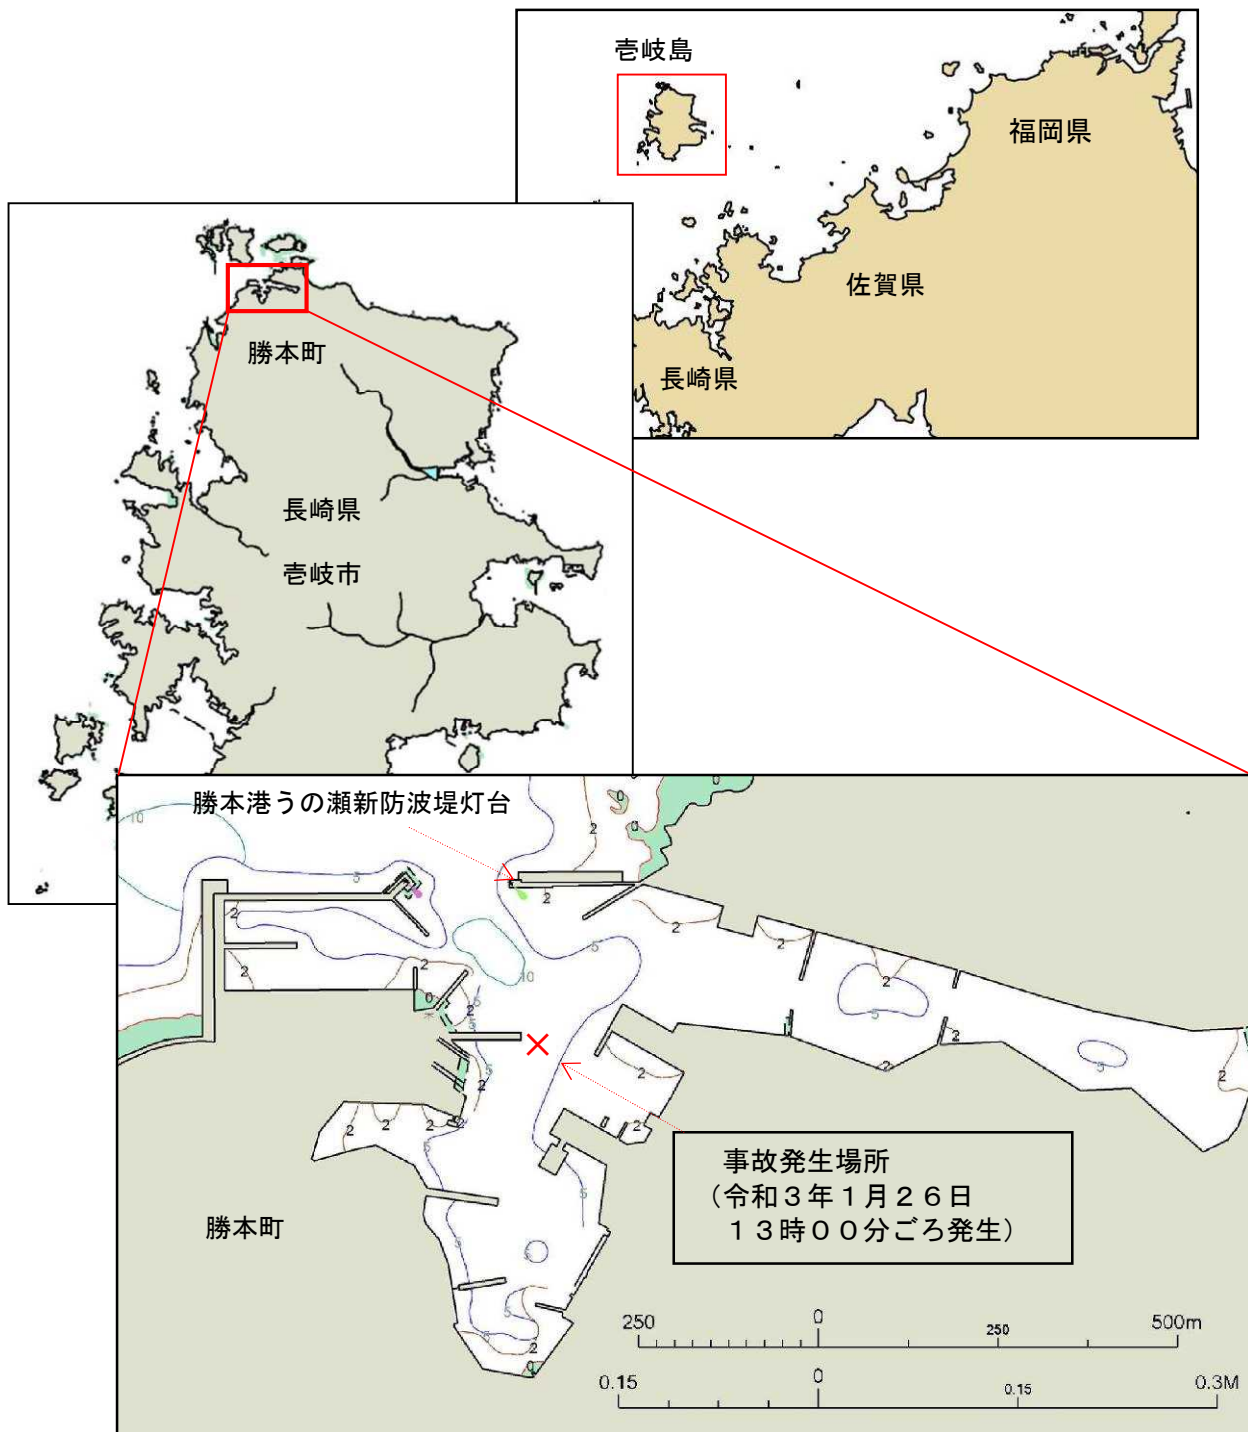
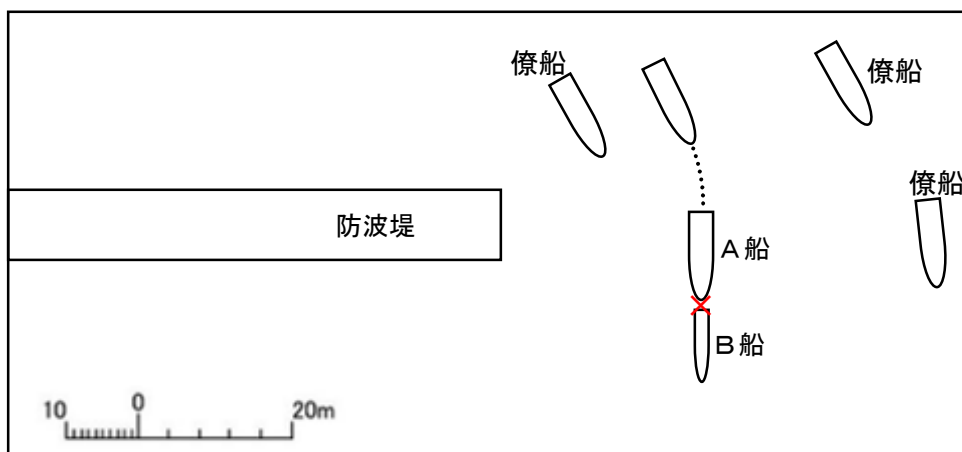
付図1 事故発生経過概略図

<p>気象・海象等の関与 判明した事項の解析</p>	<p>A なし、B なし</p> <p>A 船は、勝本港において南進中、船長 A が、一斉に帰港を開始し両舷及び船尾方の僚船に注意して航行を続けたことから、正船首の B 船に気付かず、B 船と衝突したものと考えられる。</p> <p>B 船は、勝本港において南進中、船長 B が、左舷後方の僚船数隻に注意して航行を続けたことから、正船尾方から接近する A 船に気付かず、A 船と衝突したものと考えられる。</p>
<p>原因</p>	<p>本事故は、勝本港において、A 船及び B 船が共に南進中、船長 A が、両舷及び船尾方の僚船に注意して航行を続け、また、船長 B が、左舷後方の僚船数隻に注意して航行を続けたため、互いに接近していることに気付かず、両船が衝突したものと考えられる。</p>
<p>再発防止策</p>	<p>今後の同種事故等の再発防止に役立つ事項として、次のことが考えられる。</p> <ul style="list-style-type: none"> ・ 船長は、一斉に多くの漁船が入港するような場合は、見落としがないように周囲を注意深く見張りを行い、特定の船舶だけに注意することなく、常時、適切な見張りを行うこと。 ・ 船長は、一斉に多くの漁船が入港するような場合は、周囲の漁船と十分に距離を取って航行すること。
