## 船舶事故調査報告書

事故種類	火災
発生日時	令和3年4月16日 02時00分ごろ
発生場所	福岡県福岡市小呂島 <sup>おろの</sup> 北東方沖 小呂島港西2号防波堤灯台から真方位045° 6.0海里（M）付近 （概位 北緯33° 55.9′ 東経130° 07.3′）
事故の概要	漁船 <sup>りょうせい</sup> 漁生丸は、操業中、機関室のバッテリー区画で火災が発生した。 漁生丸は、機関室のバッテリー区画等に焼損を生じた。
事故調査の経過	令和3年9月27日、本事故の調査を担当する主管調査官（門司事務所）ほか1人の地方事故調査官を指名した。 原因関係者から意見聴取を行った。
事実情報 船種船名、総トン数 船舶番号、船舶所有者等 L×B×D、船質 機関、出力、進水等	漁船 漁生丸、12トン FO2-6008（漁船登録番号）、個人所有 14.38m（Lr）×3.32m×1.35m、FRP ディーゼル機関、漁船法馬力数120、昭和59年5月23日
乗組員等に関する情報	船長 64歳 一級小型船舶操縦士・特殊小型船舶操縦士・特定 免許登録日 昭和54年7月6日 免許証交付日 平成29年9月25日 （令和4年12月23日まで有効）
死傷者等	なし
損傷	機関室のバッテリー区画等に焼損
気象・海象	気象：天気 曇り、風向 南、風力 2、視界 良好 海象：海上 平穏
事故の経過	本船は、船長ほか1人が乗り組み、沖刺し網漁の目的で、令和3年4月16日01時00分ごろ、小呂島北東方沖の漁場に向けて小呂島漁港を出港し、01時30分ごろから主機を中立運転として漁を開始した。 船長は、前部甲板右舷側で電動ローラを使用しながら網を引き上げ、乗組員は、後部甲板で網をさばきながら、漁獲物を後部甲板にあるいけすに投入する作業を行っていた。

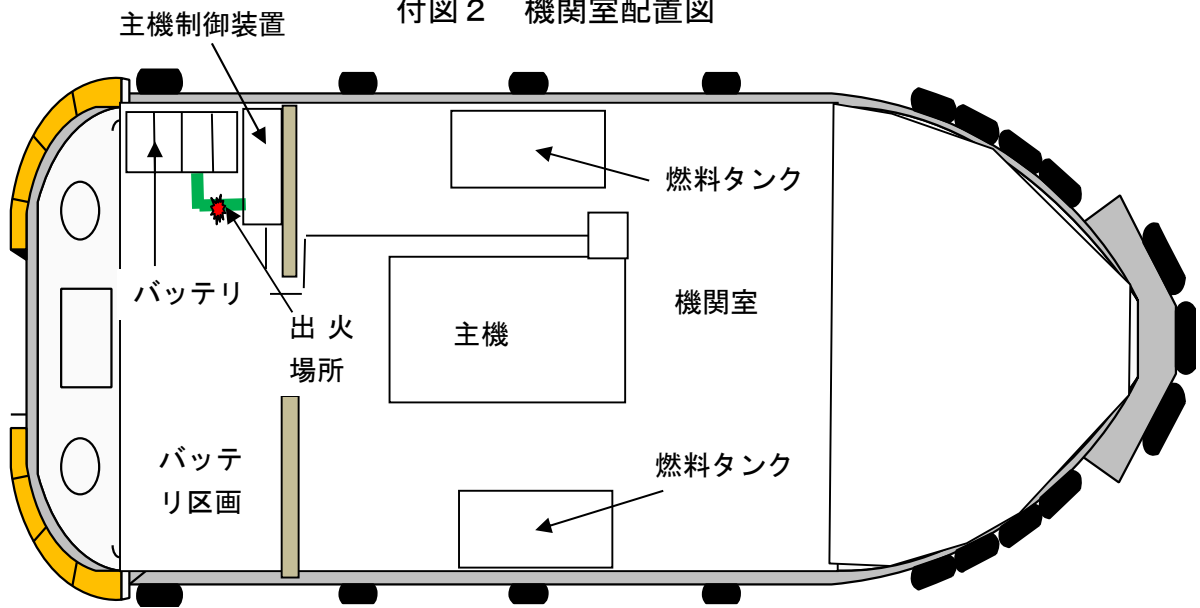
付図2 機関室配置図

<p>船長は、02時00分ごろ主機の回転数が急に上がったような音を聞き、機関室の方を振り返ったところ、機関室の煙突から黒煙が上がっているのを認め、異常を感じて、機関室右舷側上部の入口から機関室に入った。</p> <p>船長は、機関室後部のバッテリー区画左舷側にある、主機制御装置付近から黒煙が出ているのを認め、海水ポンプを起動して甲板上からホースを引き込み、海水の放水を開始したところ、しばらくして主機が停止し、電灯が消え、その後鎮火したのを確認した。</p> <p>船長は、僚船の船長に電話をかけ、救助を依頼した。</p> <p>本船は、03時30分ごろ来援した僚船にえい航され、小呂島漁港の岸壁に着岸した。</p> <p>本船は、後日別の僚船にえい航され、福岡市西区所在の修理業者で上架され、修理業者及び主機制御装置修理業者担当者により原因が調査された結果、主機制御装置からバッテリー間の電線（以下「本件電路」という。）の被覆が経年劣化により破れ、電線が短絡して出火したと判断された。</p> <p>（付図1 事故発生場所概略図、付図2 機関室配置図、写真1 本船、写真2 機関室のバッテリー区画の焼損状況、写真3 本件電路の焼損状況、写真4 主機制御装置外部の状況 参照）</p>
<p>その他の事項</p>	<p>船長は、昭和59年建造の本船を新造で購入後、1週間に1回の休日以外はほぼ毎日漁に出ていた。</p> <p>船長は、本船を購入後、電気的な不具合が発生していなかったため、絶縁被膜が劣化した電線の交換等の電気的な整備は行ったことがなく、電線の点検も実施したことはなかった。</p> <p>本船は、前日もほぼ同時刻に出漁していたが、不具合は発生していなかった。</p> <p>本船は、機関室の上部に自動拡散型消火器を装備していたが、機関室内に延焼しなかったため作動しなかった。</p> <p>船長は、操舵室にある消火器を取りに行く間に延焼すると思ったので、機関室に降りた際、近くにあった海水ポンプのスイッチを入れ、海水で消火活動を行った。</p> <p>本船は、本件電路に著しい焼損及び熔断が認められたものの、主機制御装置内部に損傷は認められなかった。</p> <p>本船は、機関室のバッテリー区画からの電線に沿って、船室等に焼損が認められたが、機関室に電線以外の焼損箇所はなかった。</p>

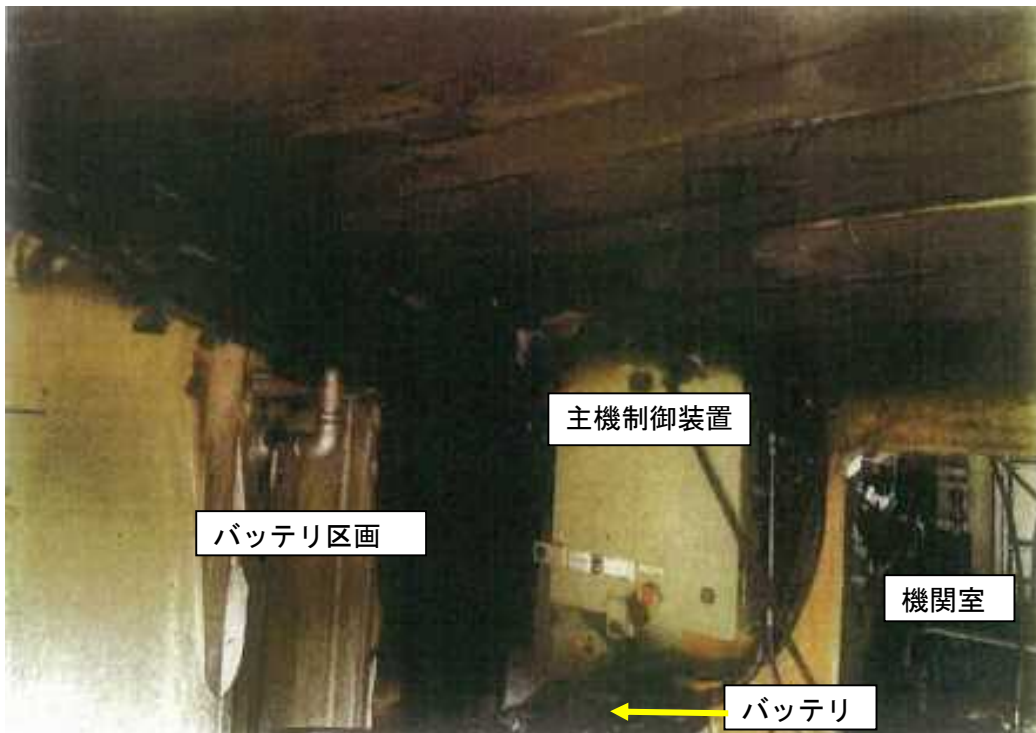
<p>北東方沖で操業中、機関室のバッテリー区画内にある本件電路の被覆に経年劣化による破れが生じて電線が短絡したことから、周囲の可燃物に引火し、火災が発生したと考えられる。</p> <p>本件電路は、船長が本船を購入後、電氣的な不具合が発生していなかったことから、長期間点検整備が行われておらず、絶縁被膜の劣化が確認されていなかったものと考えられる。</p> <p>船長は、出火後、消火活動のため海水を放水したことから、主機制御装置が濡損を生じて主機が停止し、電路が短絡して電灯が消えたと考えられる。</p>
<b>原因</b>	<p>本事故は、本船が、37年以上電氣的な整備が行われていない中、小呂島北東方沖で操業中、機関室のバッテリー区画内にある本件電路の被覆に経年劣化による破れが生じて電線が短絡したため、周囲の可燃物に引火し、火災が発生したと考えられる。</p>
<b>再発防止策</b>	<p>今後の同種事故等の再発防止及び被害の軽減に役立つ事項として、次のことが考えられる。</p> <ul style="list-style-type: none"> <li>・ 船長は、定期的に電気配線の点検等を行い、不具合があれば補修又は交換を行うこと。</li> <li>・ 船長は、消火器を常に持ち出しやすい場所に保管し、火災発生時には直ちに使用できるようにしておくこと。</li> <li>・ 船長は、法令で火災探知器の設置が求められる船舶以外の小型船舶にあっても、機関室等には、火災探知器を設置することが望ましい。</li> </ul>

写真2 機関室のバッテリー区画の焼損状況

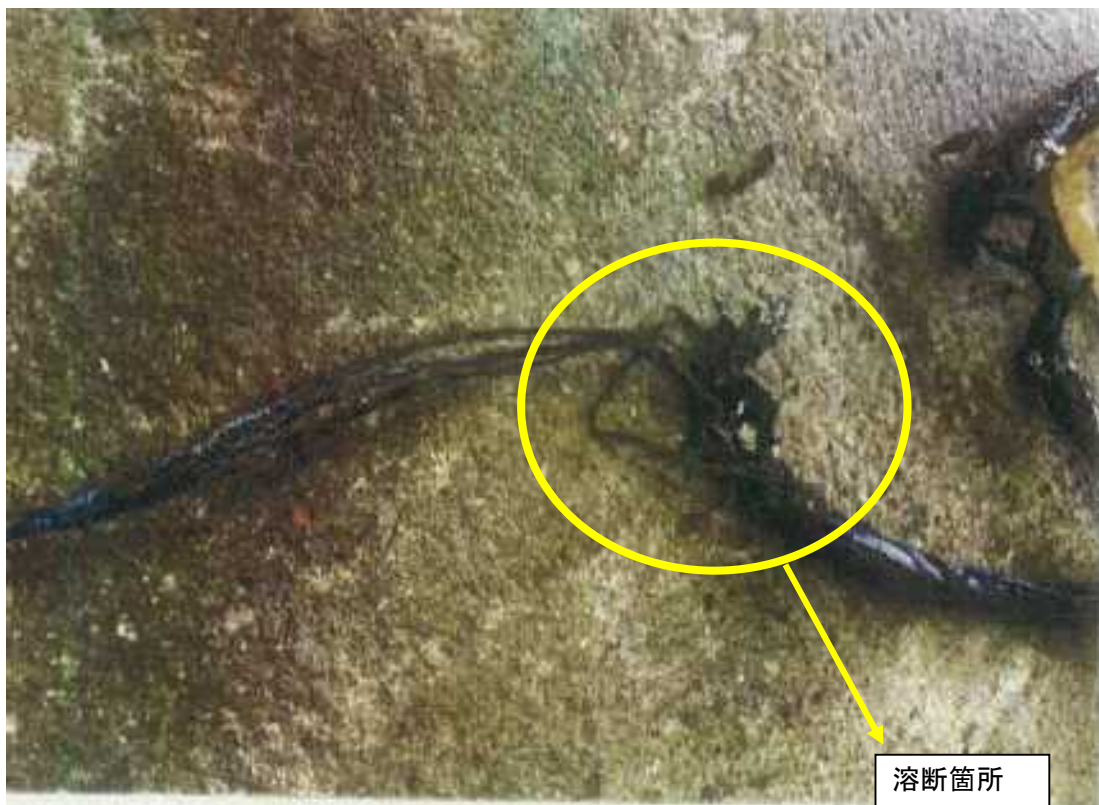
写真3 本件電路の焼損状況

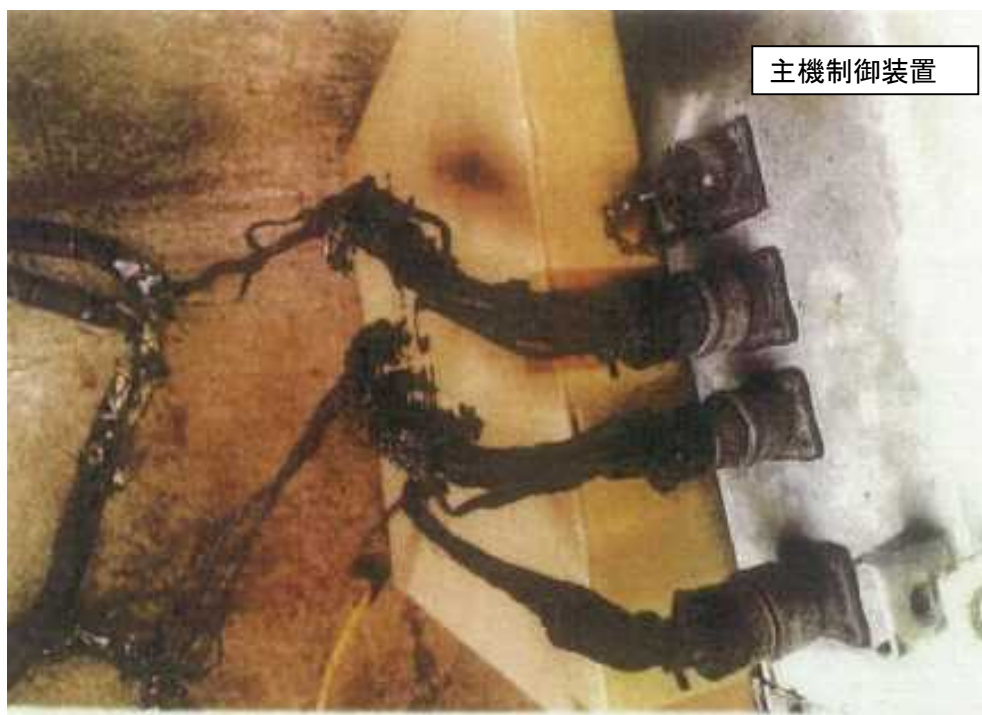
写真 4 主機制御装置外部の状況
