船舶事故調査報告書

事故種類	乗揚
発生日時	令和3年4月28日 23時10分ごろ
発生場所	長崎県対馬市牛ノ首鼻 尉殿埼灯台から真方位291°550m付近 （概位 北緯34°38.8′ 東経129°29.1′）
事故の概要	漁船幸生丸は、南西進中、岩礁に乗り揚げた。 幸生丸は、船底キールの破口等を生じた。
事故調査の経過	令和3年5月6日、本事故の調査を担当する主管調査官（門司事務所）ほか1人の地方事故調査官を指名した。 原因関係者から意見聴取を行った。
事実情報 船種船名、総トン数 船舶番号、船舶所有者等 L×B×D、船質 機関、出力、進水等	漁船 幸生丸、14.09トン NS2-17217（漁船登録番号）、個人所有 11.98m(Lr)×3.40m×1.40m、FRP ディーゼル機関、404.5kW、昭和57年9月23日 第293-24298号（船舶検査済票の番号）
乗組員等に関する情報	船長 49歳 一級小型船舶操縦士・特殊小型船舶操縦士・特定 免許登録日 平成13年9月20日 免許証交付日 平成28年8月29日 （令和3年9月19日まで有効）
死傷者等	なし
損傷	船底キールに破口、舵軸及びプロペラ翼に曲損（全損）
気象・海象	気象：天気 晴れ、風 ほとんどなし、視界 良好 海象：海上 平穏、潮汐 下げ潮の初期
事故の経過	本船は、船長及び甲板員1人が乗り組み、あなご籠漁の目的で、令和3年4月28日10時00分ごろ長崎県対馬北西方沖の漁場に向けて対馬市比田勝港を出港し、12時00分ごろ漁場に到着して操業を行い、21時15分ごろ操業を終えて帰港を開始した。 船長は、甲板員を船体後部の船員室で休息させ、レーダー及びGPSプロッターを作動させ、約7ノット(kn)の速力（対地速力、以下同じ。）で、操舵室中央の椅子に腰を掛けて自動操舵により操船に当たっていた。

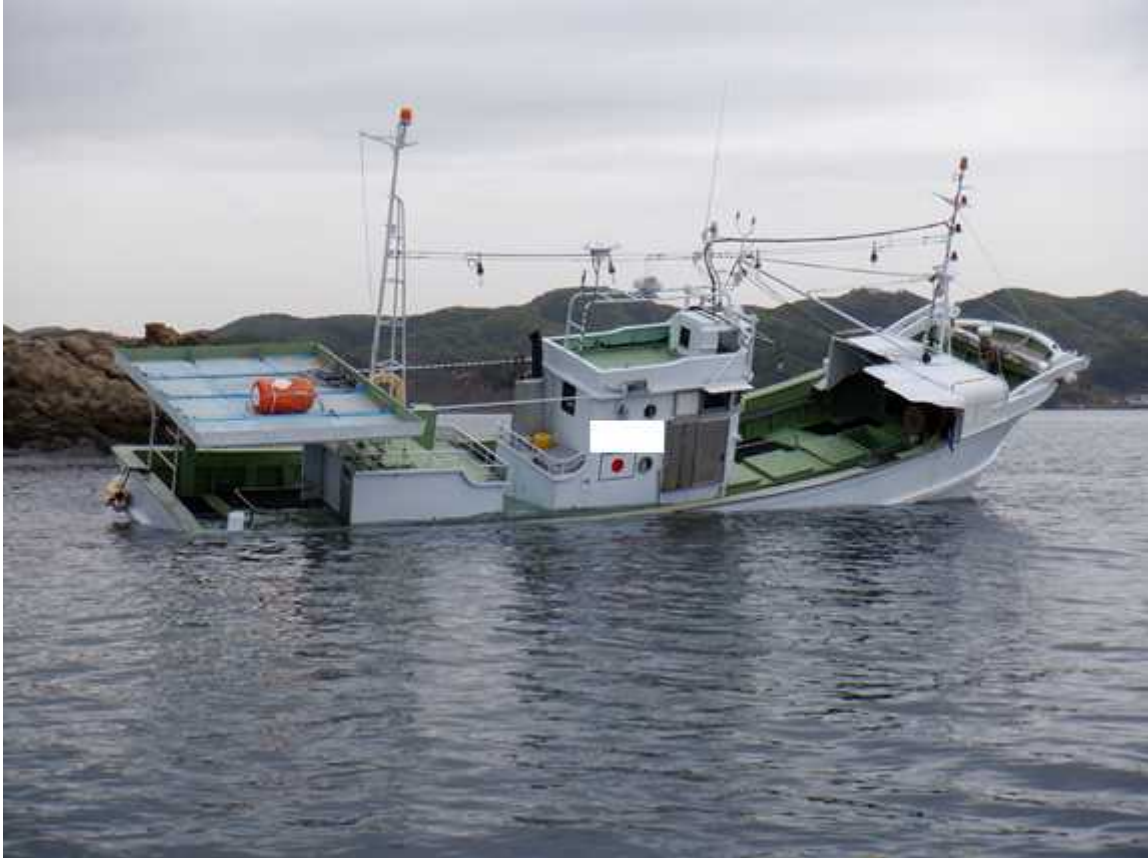
写真1 本船の乗揚状況
