船舶事故調査報告書

運輸安全委員会（海事専門部会）議決

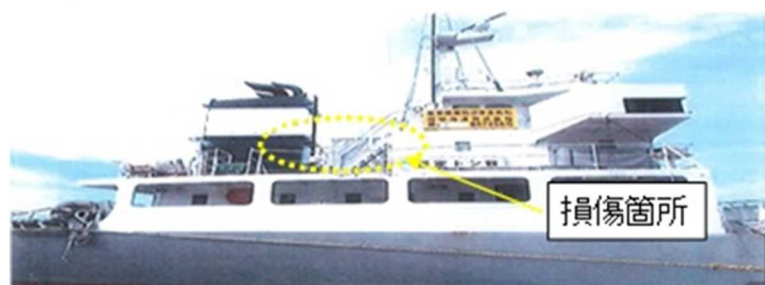
写真2 B船右舷船橋下部

<p>損傷</p>	<p>A 左舷船首部外板に塗膜剥離を伴う擦過傷 B 右舷中央部ポート甲板ハンドレールに曲損</p>
<p>気象・海象</p>	<p>気象：天気 晴れ、風向 北北西、風力 1、視界 良好 海象：海上 平穏、潮流 南西流約1.0ノット（kn）以上</p>
<p>事故の経過</p>	<p>A船は、船長Aほか11人（大韓国籍7人、ミャンマー連邦共和国籍4人）が乗り組み、液化プロピレン約809tを搭載し、令和2年9月19日17時00分ごろ大韓民国ウルサン港に向けて阪神港堺泉北区を出港した。</p> <p>A船は、20日19時30分ごろ船長Aが昇橋し、船橋の中央付近で操船指揮をとり、航海士）を見張りに、操舵手を操舵にそれぞれ当たらせ、約10knの速力（対地速力、以下同じ。）で福岡県北九州市部埼南東方沖を手動操舵で北西進した。</p> <p>A船は、法定灯火を表示し、2台のレーダーを、0.75海里（M）、1.5Mのレンジでコースアップ表示とし、GPSプロッターを表示していた。</p> <p>A船は、早鞆瀬戸付近通過時、船首方を約6knの速力で航行する船舶（以下「C船」という。）を追い越さないように、約6knの速力で航行を続け、関門橋下方通過後、約9.5knに増速してC船を追い越し、南西進した。</p> <p>船長Aは、右回りの大瀬戸（以下「本件わん曲部」という。）に近づくので、主に右舷船首方に注意して見張りを行っていたところ、左舷船尾方約100mにA船の左舷方約50mを追い越そうとするB船を認めた。</p> <p>船長Aが、B船がそのまま直進してA船を追い越すと思い、B船を注視しながら航行していたところ、B船がA船の左舷方（東方）正横を通過後、右転して左舷船首部に接近してきたので、右舵一杯としたものの、21時01分ごろA船左舷船首部とB船右舷船橋付近が衝突した。（写真1参照）</p> <div data-bbox="651 1507 1369 1921" data-label="Image"> </div> <p>写真1 A船（左舷船首方から）</p> <p>船長Aは、国際VHF無線電話でB船を呼び出していたが、応答が</p>

船長Bは、B船が本件わん曲部入り口付近に到達してA船を追い越そうとその左舷方約50mを通過した際、右舷船首方に視認したD船が左転して接近する態勢になったので、少し右転してD船を交わしてもA船が右転すればA船の左舷船首部至近を通過できると思い、約10°右転したところ、21時01分ごろ右舷船橋下部付近に少し振動を感じた。（写真2参照）
