船舶事故調査報告書

令和4年2月9日

運輸安全委員会（海事専門部会）議決

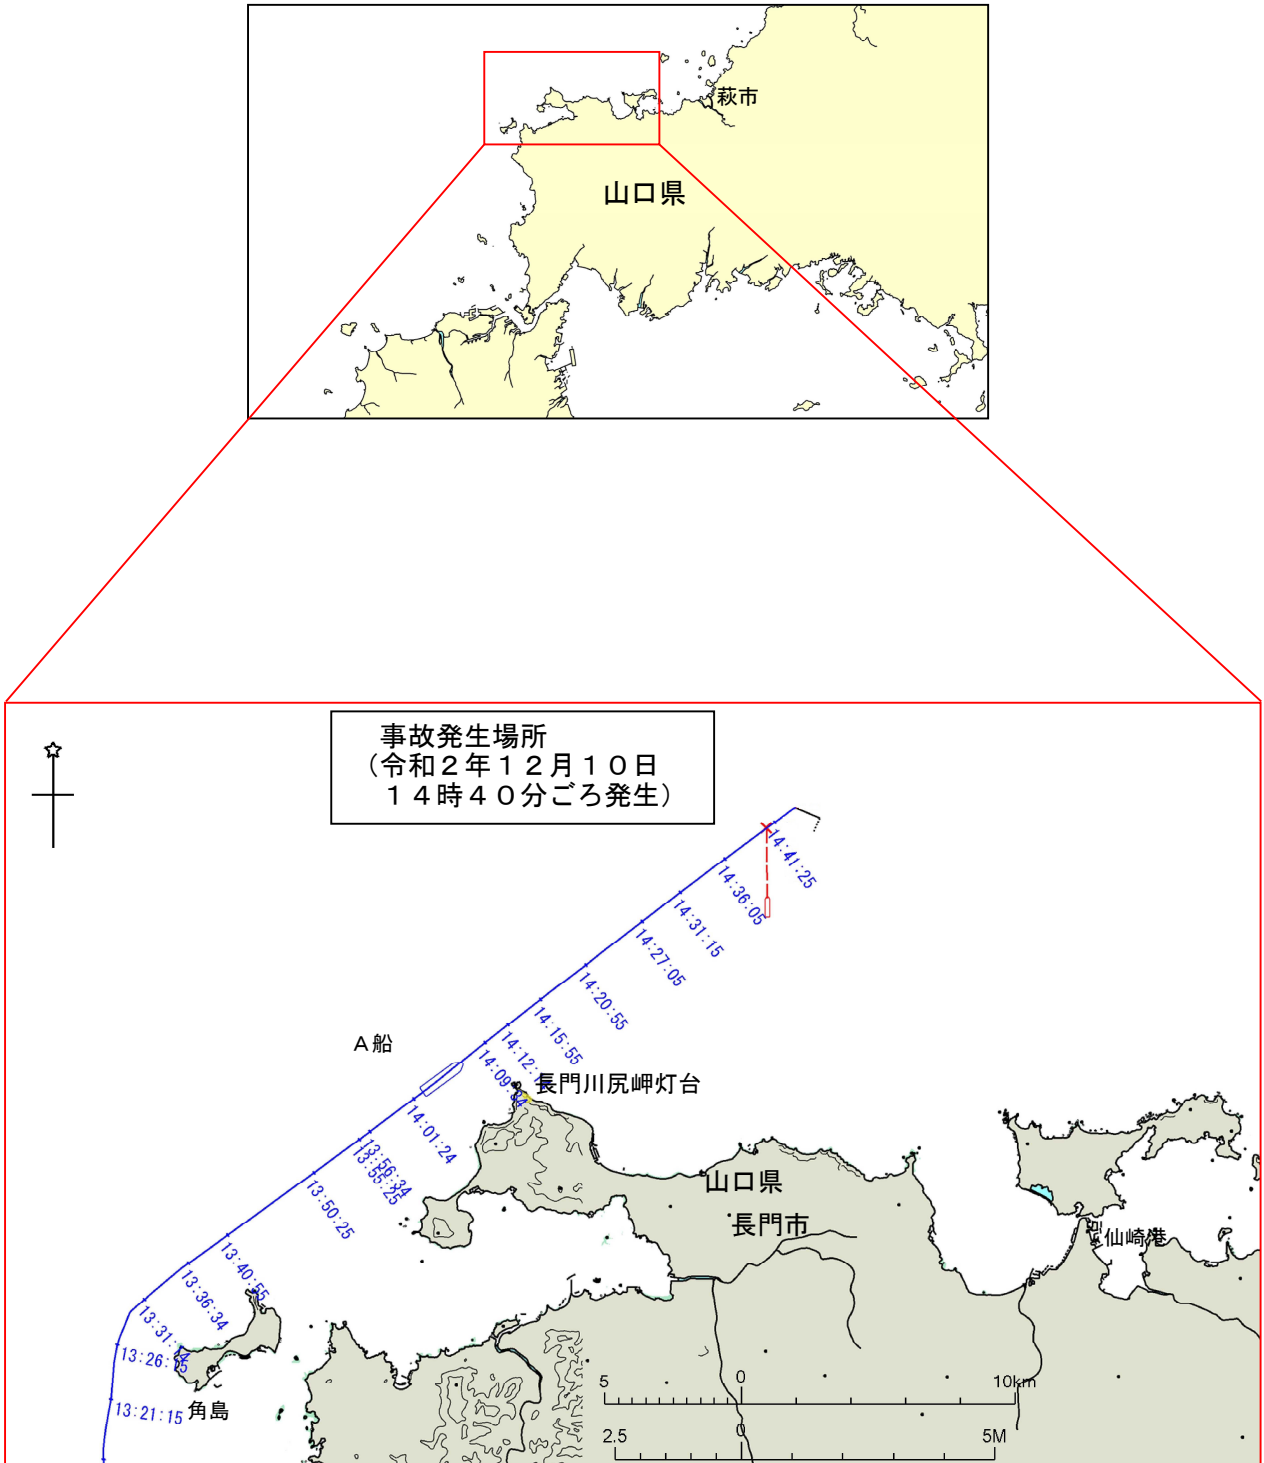
付図1 事故発生経過概略図

<p>船長Aは、船橋航海当直警報装置の警報が作動するまでの休止時間を12分としていたが、本事故後、休止時間を3分に設定した。</p> <p>B船は、電子ホーンを装備していた。</p> <p>船長Bは、首掛け型の膨張式救命胴衣を着用していた。</p> <p>船長Bは、揚縄作業を始める際にレーダーと目視で周囲を確認したとき、A船がレンジ外であり、認めた僚船等が接近する態勢でなかったため、接近する他船はいないと思って作業を始め、その後、操舵区画で左舷船尾側が死角となる右舷船首側で作業中、周囲を見たが死角を補って確認していなかったためA船の接近に気付いていなかった。</p>
<p>分析</p> <p>乗組員等の関与 船体・機関等の関与 気象・海象等の関与 判明した事項の解析</p>	<p>A あり、B あり A なし、B あり A なし、B なし</p> <p>A船は、川尻岬北東方沖を北東進中、単独で船橋当直中の航海士Aが、便意を催し始めた後、正船首右に認めたB船は、接近すればA船の進路付近を離れるだろうと予期し、トイレへ向かって船橋を無人として同じ針路、速力で航行を続けたことから、B船と衝突する関係で接近していることに気付かず、B船と衝突したものと考えられる。</p> <p>B船は、川尻岬北東方沖で揚縄作業を行いながら北進中、船長Bが、接近する他船はいないと思い、操舵区画によって左舷船尾側が死角となる右舷船首側で作業をしながら同じ針路、速力で航行を続けたことから、左舷船尾方から接近するA船に気付かず、A船と衝突したものと考えられる。</p> <p>船長Bは、揚縄作業を始める際にレーダーと目視で周囲を確認したとき、A船がレーダーのレンジ外であり、2～3M離れたところに認めた僚船等が接近する態勢でなかったことから、接近する他船はいないと思ったものと考えられる。</p>
<p>原因</p>	<p>本事故は、川尻岬北東方沖において、A船が北東進中、B船が揚縄作業を行いながら北進中、単独で船橋当直中の航海士Aが、認めたB船は接近すればA船の進路付近を離れるだろうと予期し、トイレへ向かって船橋を無人として同じ針路、速力で航行を続け、また、船長Bが、接近する他船はいないと思い、操舵区画で左舷船尾側が死角となる右舷船首側で作業をしながら同じ針路、速力で航行を続けたため、両船が衝突したものと考えられる。</p>

<p>再発防止策</p>	<p>今後の同種事故等の再発防止に役立つ事項として、次のことが考えられる。</p> <ul style="list-style-type: none"> ・ 単独で船橋当直につく者は、あらかじめ用便などを済ませ、体調を整えてから当直につき、当直中に体調に異変があった時には、他の乗組員と当直を交替すること。 ・ 船橋航海当直警報装置を備える船舶においては、作動が休止する

<p>時間の設定を可能な限り短くすることが望ましい。</p> <ul style="list-style-type: none">・ 単独で乗船中の船長は、揚縄作業を行う際でも、時折、操舵区画等で生じる死角を解消して確認するなど、周囲の適切な見張りを行い、衝突の危険を感じた際は、電子ホーン等で注意喚起し、衝突を避けるための措置を採ること。
--	--

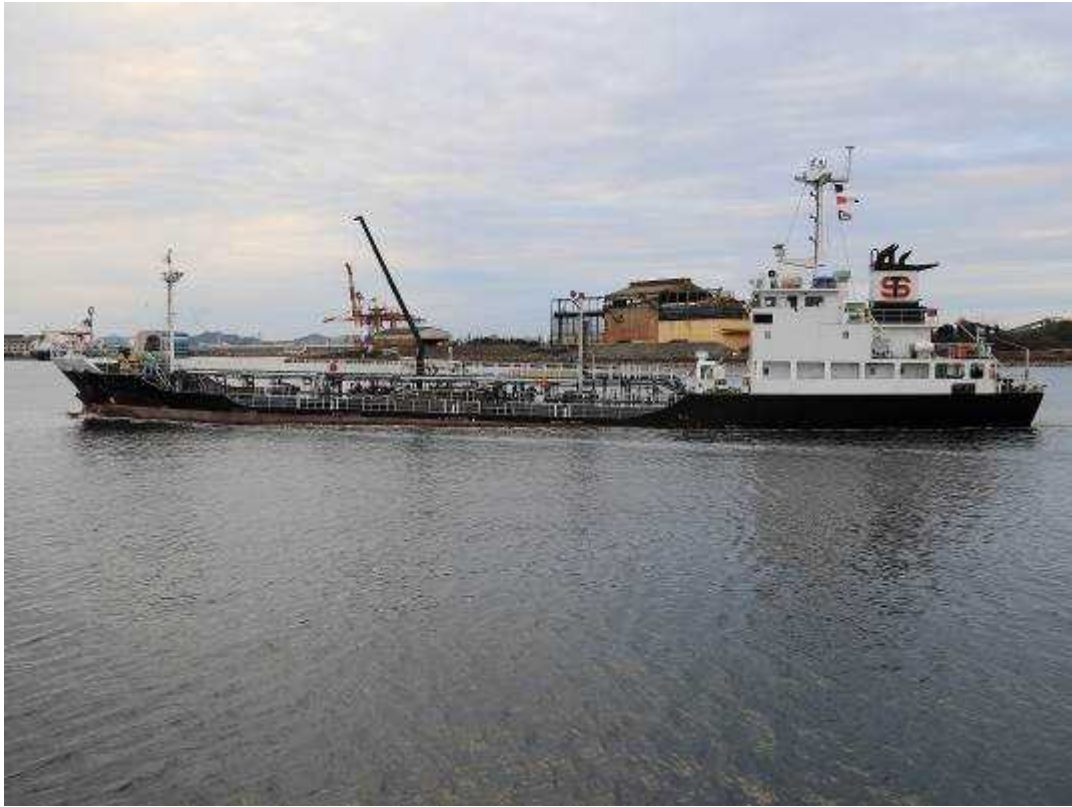
写真1 A船

死傷者等	A なし B 軽傷 1人（船長B）
損傷	A 球状船首部に擦過傷 B 左舷船尾部外板に破口、転覆（全損）
気象・海象	気象：天気 晴れ、風向 西北西、風力 2、視界 良好 海象：海上 平穏、潮汐 上げ潮の初期
事故の経過	<p>A船は、船長（以下「船長A」という。）及び航海士Aほか4人が乗り組み、令和2年12月10日11時15分ごろ、タール留出油約250tを積載し、北海道室蘭市室蘭港へ向けて関門港を出港した。</p> <p>A船は、11時40分ごろ関門航路北口を通過し、航海士Aが船長Aから引き継いで単独で船橋当直につき、13時30分ごろ山口県下関市角島北西方沖で針路を真方位約053°に定め、約13.6ノット（kn）の速力（対地速力、以下同じ。）で、自動操舵で北東進した。</p> <p>航海士Aは、14時30分ごろ便意を催し始め、その後、4Mレンジでコースアップ、オンセンター表示としたレーダーで正船首右約2MのところB船の映像を認め、目視でも確認し、接近すればB船がA船の進路付近を離れるだろうと思い、間もなく1階下にあるトイレへ向かい、船橋を無人とした。</p> <p>船長Aは、14時40分ごろ船橋下の右舷側にある自室で就寝しようとしていたところ軽い衝撃を感じ、風が出て来たのかと思って自室の窓から前路を見たが^{なぎ}風であり、左舷側の通路に出て船尾方を見ると、航跡上にB船を認めたのですぐに昇橋した。</p> <p>航海士Aは、用便中、何かに当たったような船体の揺れを感じ、用便後、急ぎ船橋に戻ったところ、その後、すぐに昇橋した船長Aに衝突したのではないかと問われ、船長Aが操船してA船を右へ旋回させてB船へ向かっている途上、B船が傾斜しているのを認めてB船と衝突したことが分かった。</p> <p>船長Aは、A船の右舷をB船の左舷側に接近させ、航海士Aほか乗組員に船長BがB船からA船へ移乗するのを手伝わせ、B船をA船の右舷側に係留するように指示したのち、海上保安庁へ本事故の発生を通報し、A社に本事故の発生を連絡した。</p> <p>船長Aは、B船をA船右舷側に係留した状態で停船していたが、B船が転覆し、来援した巡視艇に船長Bを移乗させた後、11日11時00分ごろA社が手配した引船が到着したので転覆したB船を引き渡し、12時05分ごろ海上保安庁の指示で長門市仙崎港へ向かった。</p> <p>B船は、船長Bが1人で乗り組み、あまだいのはえ縄漁の目的で、10日02時30分ごろ山口県萩市萩漁港越ヶ浜地区^{こしがはま}を出港し、04時30分ごろ川尻岬北東方沖の漁場に到着し、朝食を取るなどして日出からの操業まで待機した。</p>
