船舶事故調査報告書

事故種類	衝突（消波ブロック）（1件目の事故） 転覆（2件目の事故）
発生日時	令和2年11月6日 05時35分ごろ（1件目の事故） 令和2年11月6日 09時20分ごろ（2件目の事故）
発生場所	福島県いわき市勿来漁港北東方沖（1件目の事故） 平潟港南防波堤灯台から真方位295°580m付近 （概位 北緯36°51.8′ 東経140°47.7′） いわき市四倉港北東方沖（2件目の事故） 四倉港沖北防波堤南灯台から真方位057°1.7海里（M）付近 （概位 北緯37°07.4′ 東経141°02.0′）
事故の概要	（1件目の事故） 漁船共栄丸は、南南西進中、消波ブロックに衝突した。 共栄丸は、右舷船首部船底外板に破口等を生じた。 （2件目の事故） 共栄丸は、右舷船首部船底外板に破口が生じた状態で出港後、北進中、船内への浸水が徐々に進み、右舷側に大傾斜して転覆した。
事故調査の経過	令和2年11月19日、本事故の調査を担当する主管調査官（仙台事務所）ほか1人の地方事故調査官を指名した。 原因関係者から意見聴取を行った。
事実情報 船種船名、総トン数 船舶番号、船舶所有者等 L×B×D、船質 機関、出力、進水等	漁船 共栄丸、6.6トン FS2-3131（漁船登録番号）、個人所有 14.00m（Lr）×3.52m×1.23m、FRP ディーゼル機関、385.00kW、平成7年7月 第231-11414号（船舶検査済票の番号）
乗組員等に関する情報	船長 68歳 一級小型船舶操縦士・特殊小型船舶操縦士・特定 免許登録日 昭和58年7月8日 免許証交付日 平成30年6月21日 （令和5年7月20日まで有効）
死傷者等	なし
損傷	（1件目の事故） 右舷船首部船底外板に破口及び擦過傷、舵柱に曲損

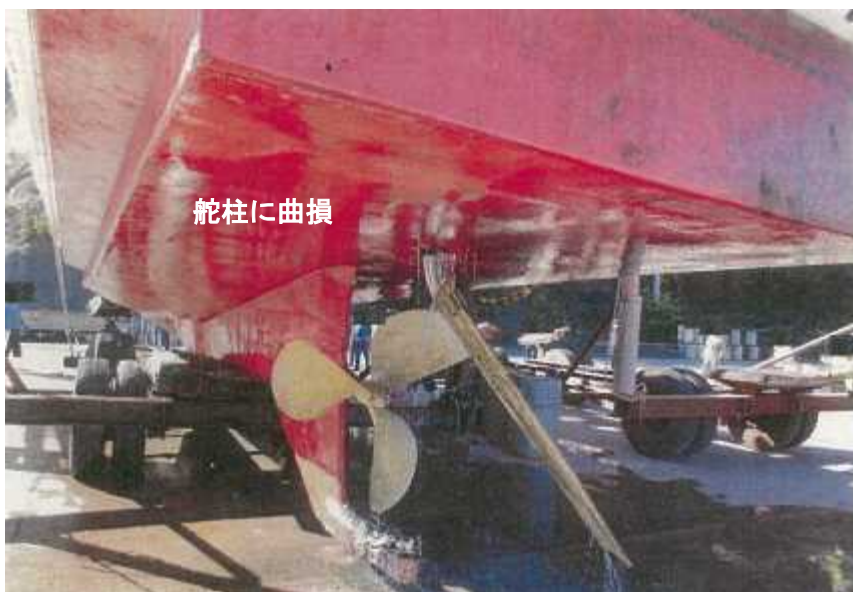
写真3 本船の損傷状況②

<p>り、気の焦りがあったことから、レーダー等の航海計器によって船位を確認せず、いずれ本件標識灯を目視で確認することができるものと思ひ、航行を続けたものと考えられる。</p> <p>(2件目の事故)</p> <p>本船は、四倉港北東方沖を北進中、船長が、勿来漁港を出航する際、右舷船首部外板に破口が生じて右舷側のバウスラスタ室に浸水を認めたものの、自力航行に支障がないと判断して出航したことから、船内への浸水が徐々に進み、海水が船縁を越えて浸入し、右舷側に大傾斜して転覆したものと考えられる。</p>
原因	<p>(1件目の事故)</p> <p>本事故は、日出前の薄明時、本船が、勿来漁港に向けて西南西進中、船長が、本件標識灯を目視で確認することができなかつたものの、いずれ確認することができるものと思ひ、本件標識灯を確認することができない状態で航行を続けたため、本件消波ブロックに向かっていることに気付かず、本件消波ブロックに衝突したものと考えられる。</p> <p>(2件目の事故)</p> <p>本事故は、本船が、四倉港北東方沖を北進中、船長が、勿来漁港を出航する際、右舷船首部外板に破口が生じて右舷側のバウスラスタ室に浸水を認めたものの、自力航行に支障がないと判断して出航したため、船内への浸水が徐々に進み、海水が船縁を越えて浸入し、右舷側に大傾斜して転覆したものと考えられる。</p>
再発防止策	<p>今後の同種事故等の再発防止に役立つ事項として、次のことが考えられる。</p> <ul style="list-style-type: none"> ・ 船長は、航行中、物標を確認できない場合、一旦停船するとともに、目視だけではなく、レーダー、GPSプロッター等の航海計器を適切に使用すること。 ・ 船長は、船体に損傷が生じた場合、損傷状況を詳細に確認するとともに、堪航性が担保できない場合は出航を控えること。

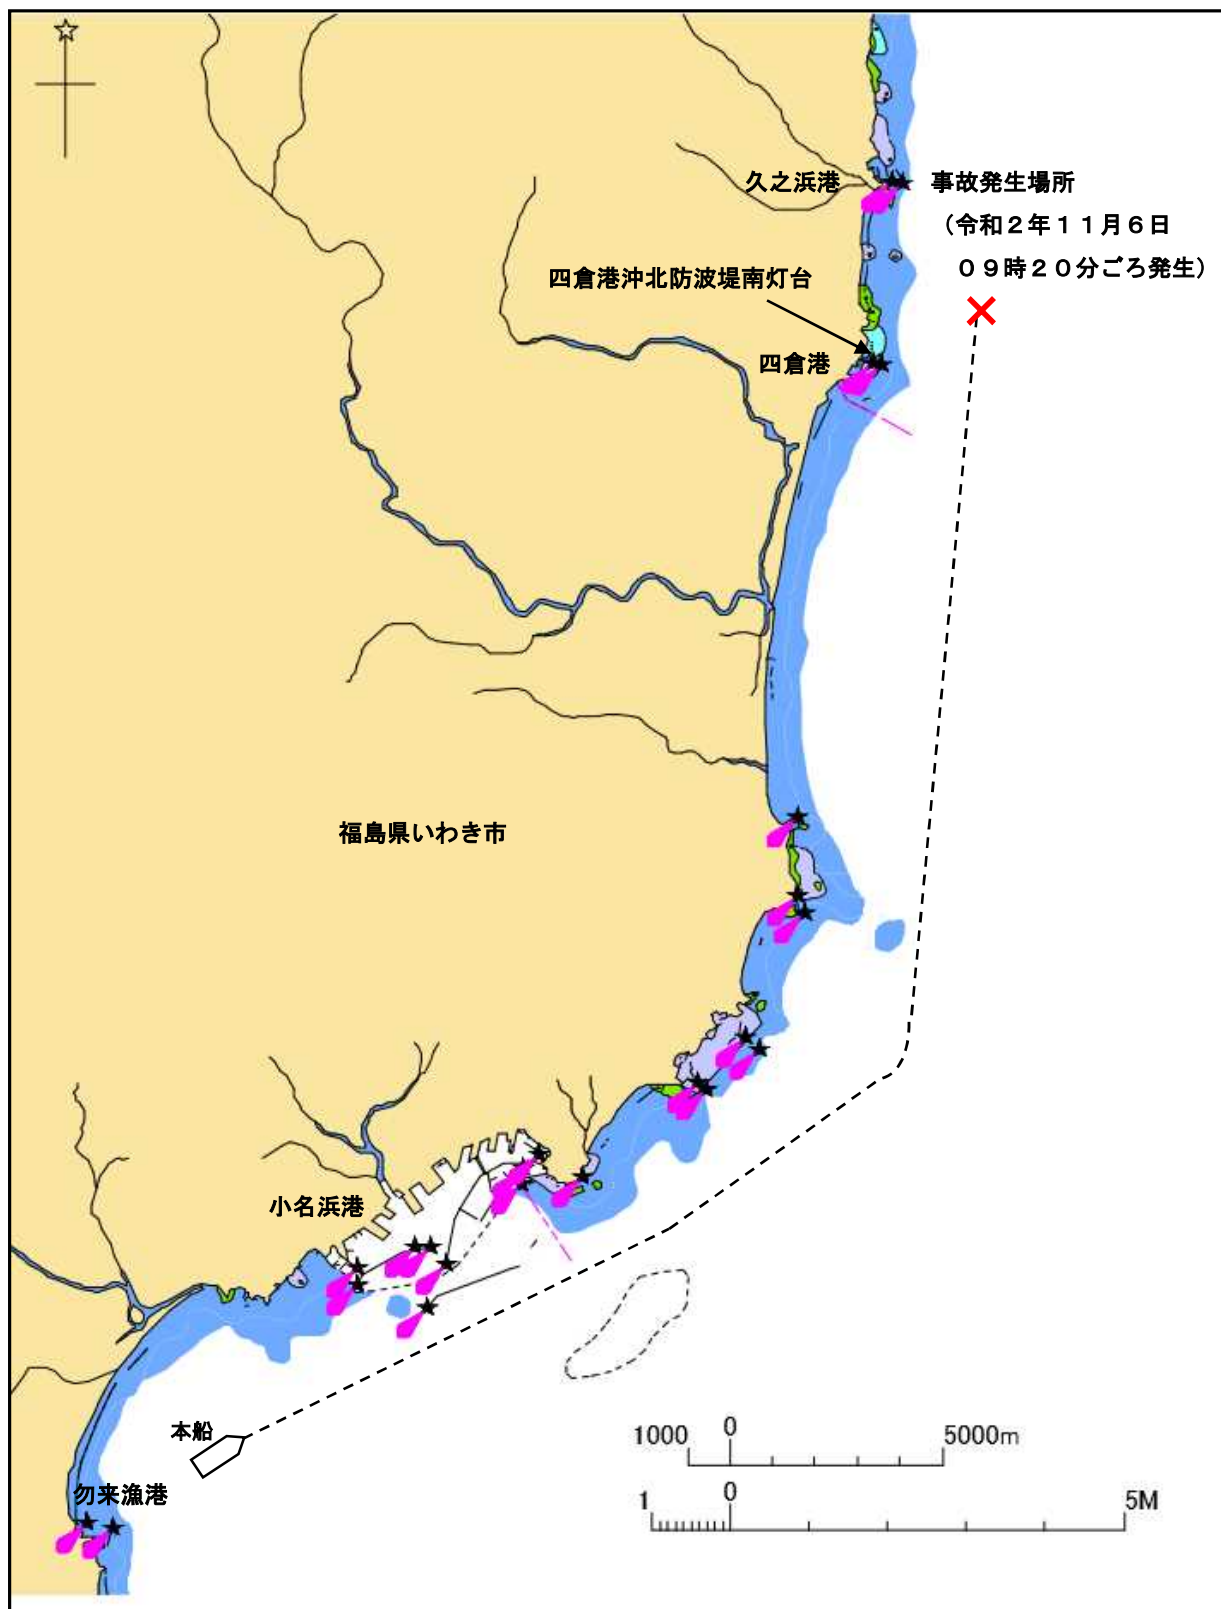
付図2 事故発生経過概略図（2件目の事故）

<p>伴う回航の目的で、06時40分ごろ勿来漁港を出港していわき市久之浜港内の造船所に向かった。</p> <p>本船は、小名浜港東方沖を約8knの速力で自動操舵により北進中、船長が、船体が右舷側に傾斜し始めたことに気付いたものの、航行を続け、四倉港北東方沖を同じ速力で北進中、09時15分ごろ更に船体の傾斜が進み、09時20分ごろ海水が船縁を越えて浸入し、右舷側に大傾斜して転覆した。</p> <p>船長は、落水した後、すぐに船底に這い上がり、身に着けていた携帯電話で僚船の乗組員に本事故の発生を連絡した後、09時30分ごろ付近を航行していた福島県の漁業取締船により救助されるとともに、同船の乗組員により海上保安庁に本事故の発生が通報され、小名浜港に戻った。</p> <p>本船は、来援した僚船等により久之浜港にえい航された。 (付図2 事故発生経過概略図(2件目の事故) 参照)</p>
<p>その他の事項</p>	<p>(1件目の事故)</p> <p>本件標識灯は、夜間、常時点灯しており、本事故時も故障等は無かった。</p> <p>船長は、本事故当時、漁獲物の水揚げ終了後、自ら漁獲物をトラックで他の市場まで運ばなくてはならず、早めに帰港して水揚げを行いたいと考えていた。</p> <p>船長は、本事故発生前、本件標識灯を目視で確認することができなかった際、一旦減速してレーダーを使用して船位を確認するとともに、本件消波ブロックの場所を確認しておけば良かったと本事故後に思った。</p> <p>(2件目の事故)</p> <p>船長は、造船所に回航する際、本船の前部甲板上に氷を入れたボックスを置いており、船首部の損傷状況を詳細に確認しなかった。</p> <p>船長は、本事故当時、救命胴衣を着用していなかった。</p>
<p>分析</p> <p>乗組員等の関与</p> <p>船体・機関等の関与</p> <p>気象・海象等の関与</p> <p>判明した事項の解析</p>	<p>(1件目の事故) あり、(2件目の事故) あり</p> <p>(1件目の事故) なし、(2件目の事故) あり</p> <p>(1件目の事故) なし、(2件目の事故) なし</p> <p>(1件目の事故)</p> <p>本船は、勿来漁港に向けて西南西進中、船長が、本件標識灯を目視で確認することができなかったものの、いずれ確認することができるものと思い、本件標識灯を確認することができない状態で航行を続けたことから、本件消波ブロックに向かっていることに気付かず、本件消波ブロックに衝突したものと考えられる。</p> <p>船長は、漁獲物の水揚げ終了後、漁獲物をトラックで自ら他の市場まで運ばなくてはならず、早めに帰港して水揚げを行いたい意識があ</p>
