## 船舶事故調査報告書

令和4年2月9日  
 運輸安全委員会（海事専門部会）議決  
 委員 佐藤 雄二（部会長）  
 委員 田村 兼吉  
 委員 岡本 満喜子

事故種類	乗揚
発生日時	令和3年9月7日 09時00分ごろ
発生場所	長崎県新上五島町 <sup>あおかた</sup> 青方港内の折島 <sup>おれ</sup> 南西方沖（平瀬 <sup>ひら</sup> 東側付近） 青方港国家石油備蓄基地船溜り波除堤灯台から真方位230°870m付近 （概位 北緯32°58.9′ 東経129°01.1′）
事故の概要	プレジャーボート大志丸 <sup>たいし</sup> は、南南西進中、干出浜（岩）に乗り揚げた。 大志丸は、船底外板の破口等を生じた。
事故調査の経過	令和3年9月9日、本事故の調査を担当する主管調査官（長崎事務所）ほか1人の地方事故調査官を指名した。 原因関係者から意見聴取を行った。
事実情報 船種船名、総トン数 船舶番号、船舶所有者等 L×B×D、船質 機関、出力、進水等	プレジャーボート 大志丸、4.99トン 292-32779長崎、濱中水産合同会社 10.45m (Lr) × 2.45m × 0.82m、FRP ディーゼル機関、280.96kW、昭和55年5月
乗組員等に関する情報	船長 53歳 二級小型船舶操縦士 免許登録日 平成28年7月15日 免許証交付日 令和3年7月27日 （令和8年7月26日まで有効）
死傷者等	なし
損傷	船底外板に破口、プロペラ翼、プロペラ軸及び舵軸に曲損、機関室及び操舵室の各機器に濡損等（全損）
気象・海象	気象：天気 晴れ、風 なし、視界 良好 海象：海上 平穏、潮汐 高潮時
事故の経過	本船は、船長が1人で乗り組み、折島北岸西方沖の釣り場で釣りを行った後、令和3年9月7日08時55分ごろ同釣り場を発進し、折島南西方沖にある平瀬南西方沖の釣り場（以下「本件釣り場」という。）に向かった。 船長は、操舵室で立って操船に当たり、約8ノットの対地速力で手動操舵により、右舷側の海面上に見えている平瀬東端から約10m隔

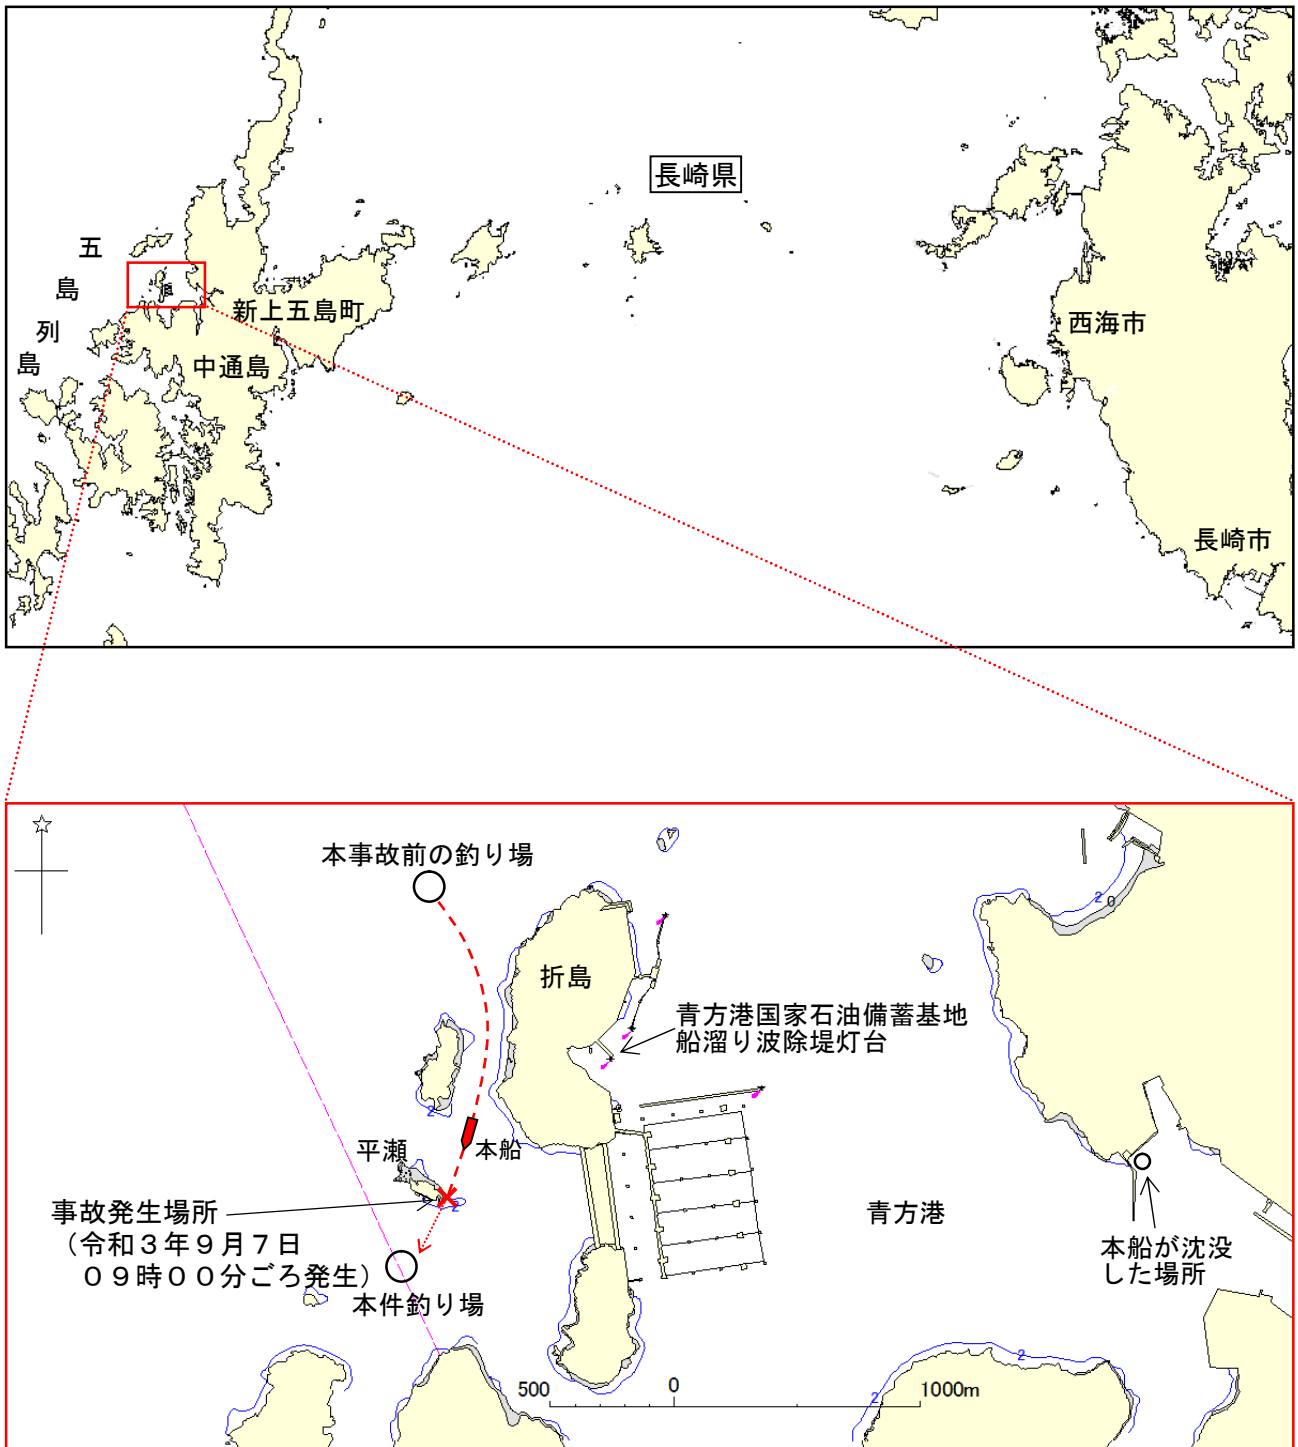
付図1 事故発生経過概略図

<p>てる針路とし、本件釣り場に向けて本船を南南西進させた。</p> <p>本船は、09時00分ごろ平瀬東側付近の干出浜（岩）に乗り揚げ、同干出浜を通過した。</p> <p>船長は、衝撃を感じて乗り揚げたことに気づき、操舵室前部区画下方の機関室の浸水の有無を確認したところ、同室内に浸水しており、乗揚後数十秒で、機関が海水に浸かって警報音が鳴ったので、機関を停止した後、知人の漁業者に携帯電話で連絡して救助を依頼した。</p> <p>船長は、操舵室前部区画にあるビルジポンプのスイッチを入れようとしたが、機関室への浸水量が多く、同区画床のサブタを取って足場が不安定であり、同スイッチを入れるのが困難であったので、バケツで排水作業を始めた。</p> <p>知人の漁業者から連絡を受けた地元の漁業協同組合所属の漁船（以下「本件救助船」という。）の乗組員は、本事故現場に来援し、本件救助船の水中ポンプで本船の排水作業を行いながら、本船を横抱きして青方港内の岸壁に向かった。</p> <p>船長は、本件救助船の他の乗組員と共に、バケツで本船の排水作業を行っていたが、排水が追い付かずに危険を感じたので、本件救助船に2人で移乗した。</p> <p>本件救助船の乗組員は、青方港内の岸壁に到着して同岸壁の手前で減速した際、本船の機関室への浸水量が増加して本船が沈下してきたので、危険と判断し、船長と本件救助船の乗組員がもやい索を包丁で切断したところ、本船が沈没した。</p> <p>（付図1 事故発生経過概略図 参照）</p>
<p>その他の事項</p>	<p>本船の喫水は、船首約0.4m、船尾約1.0mであった。</p> <p>船長は、本事故当時、固型式の救命胴衣を着用していた。</p> <p>船長は、平成28年に小型船舶操縦免許を取得した後、平成29年ごろから本船に乗船して折島周辺海域で釣りをしており、春から秋ごろにかけて、平均して月に4～5回本船で釣りを行っていた。</p> <p>本船にはGPSプロッターが備えられていたが、船長が乗り始めた頃から同プロッターは故障していた。</p> <p>船長は、海図で水路調査を行ったことはなく、また、知人等に折島周辺海域の浅所の状況等を聞いたことはなかった。</p> <p>船長は、ふだん、目視により、海面上に見えている島や瀬から数十mの距離を隔てて航行しており、潮位が下がっているときに平瀬周辺を見て平瀬周辺が浅くなっていることを知っていたが、本事故時、高潮時であったので、海面上に見えている平瀬東端から約10m隔てる針路で航行すれば安全に航行できると思っていた。</p> <p>海図W1253（青方港）によれば、平瀬の東側では干出浜に続いて東方に水深2m以下の浅所が約100m拡延している。</p>

<p>乗組員等の関与 船体・機関等の関与 気象・海象等の関与 判明した事項の解析</p>	<p>あり なし なし</p> <p>本船は、折島南西方沖を手動操舵により南南西進中、船長が、海面上に見えている平瀬東端から約10m隔てる針路で平瀬東方を安全に航行できると思い、本件釣り場に向けて同じ針路で航行を続けたことから、平瀬東側付近の干出浜に乗り揚げたものと推定される。</p> <p>船長は、平瀬周辺が浅くなっていることを知っていたが海図で水路調査を行ったことはなく、ふだん、目視により、海面上に見えている瀬から数十mの距離を隔てて航行していたものの、本事故時、高潮時であったことから、海面上に見えている平瀬東端から約10m隔てる針路で平瀬東方を安全に航行できると思っていたものと考えられる。</p>
<p><b>原因</b></p>	<p>本事故は、本船が折島南西方沖を手動操舵により南南西進中、船長が、海面上に見えている平瀬東端から約10m隔てる針路で平瀬東方を安全に航行できると思い、本件釣り場に向けて同じ針路で航行を続けたため、平瀬東側付近の干出浜に乗り揚げたものと推定される。</p>
<p><b>再発防止策</b></p>	<p>今後の同種事故等の再発防止及び被害の軽減に役立つ事項として、次のことが考えられる。</p> <ul style="list-style-type: none"> <li>・ 船長は、事前に海図等を用いて航行予定海域の水路調査を行い、瀬の周辺では干出浜等の浅所が拡張していることがあるので、同海域の水路状況を十分に把握して航行すること。</li> <li>・ 船長は、GPSプロッター等の航海計器が故障している場合、早期に修理を行って航海計器を活用することが望ましい。</li> <li>・ 船長は、事故発生時には速やかに海上保安庁に通報すること。</li> </ul>
