## 船舶事故調査報告書

事故種類	乗揚
発生日時	令和3年11月20日 21時50分ごろ
発生場所	鹿児島県和泊町和泊港南南西方沖（沖永良部島） 和泊港導灯（後灯）から真方位203° 1,350m付近 （概位 北緯27° 23.2′ 東経128° 39.3′）
事故の概要	漁船第八光洋丸は、航行中、浅瀬に乗り揚げた。 第八光洋丸は、大破した。
事故調査の経過	令和3年11月24日、本事故の調査を担当する主管調査官（那覇事務所）ほか1人の地方事故調査官を指名した。 原因関係者から意見聴取を行った。
事実情報 船種船名、総トン数 船舶番号、船舶所有者等 L×B×D、船質 機関、出力、進水等	漁船 第八光洋丸、4.99トン KG3-36784（漁船登録番号）、個人所有 9.90m（Lr）×2.40m×0.96m、FRP ディーゼル機関、324.00kW、昭和55年4月13日 第295-41869号（船舶検査済票の番号）
乗組員等に関する情報	船長 59歳 一級小型船舶操縦士・特殊小型船舶操縦士・特定 免許登録日 平成8年8月8日 免許証交付日 令和2年9月29日 （令和8年8月7日まで有効）
死傷者等	なし
損傷	船体が大破（全損）
気象・海象	気象：天気 曇り、風向 東北東、平均風速 7.7m/s、視界 良好 海象：波高約2.5m、潮汐 下げ潮の中央期
事故の経過	本船は、船長が1人で乗り組み、まぐろ旗流し漁の目的で、令和3年11月20日04時30分ごろ、和泊港から東南東方28海里付近の漁場（以下単に「漁場」という。）に向け、同港を出港した。 船長は、漁場に到着後、08時ごろから漁を開始して18時30分ごろまでの間、大漁が続き、掛かったまぐろの回収を繰り返し行い、次第に体力的にきつと感じていた。 船長は、18時30分を過ぎたころ帰港することとし、操縦室の操縦席に座り、レーダーの見張り機能（設定範囲内に他船、島、岩礁な

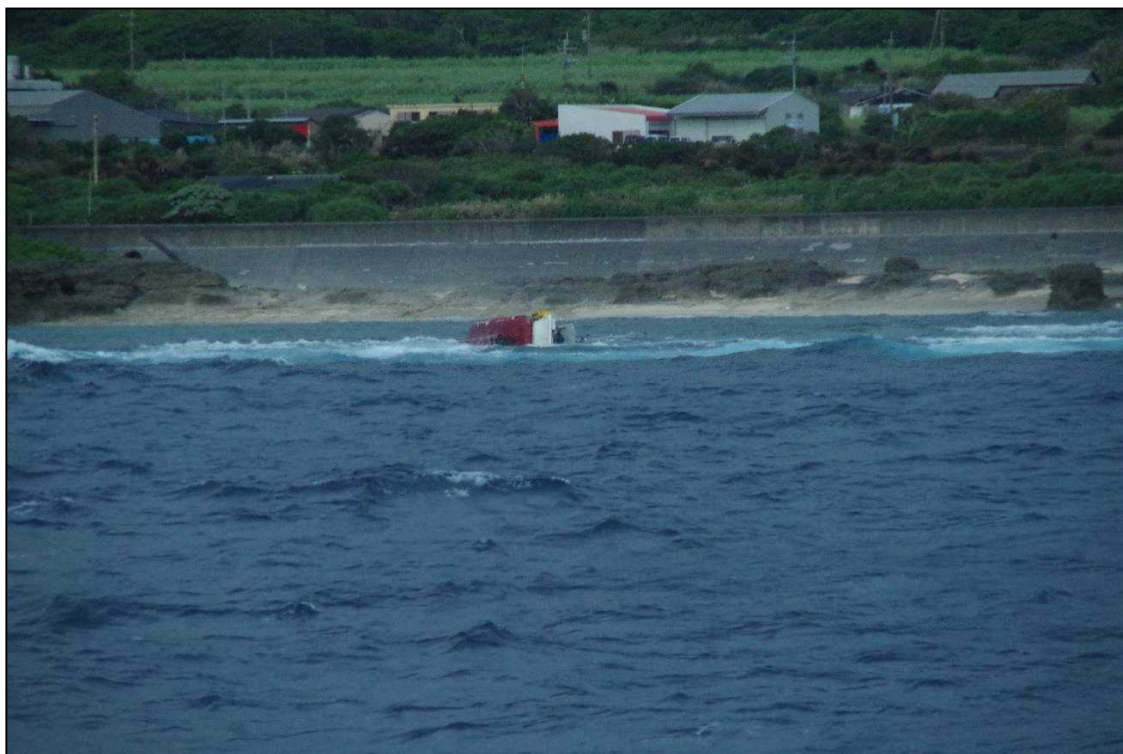
写真1 本事故後に横倒しとなった本船

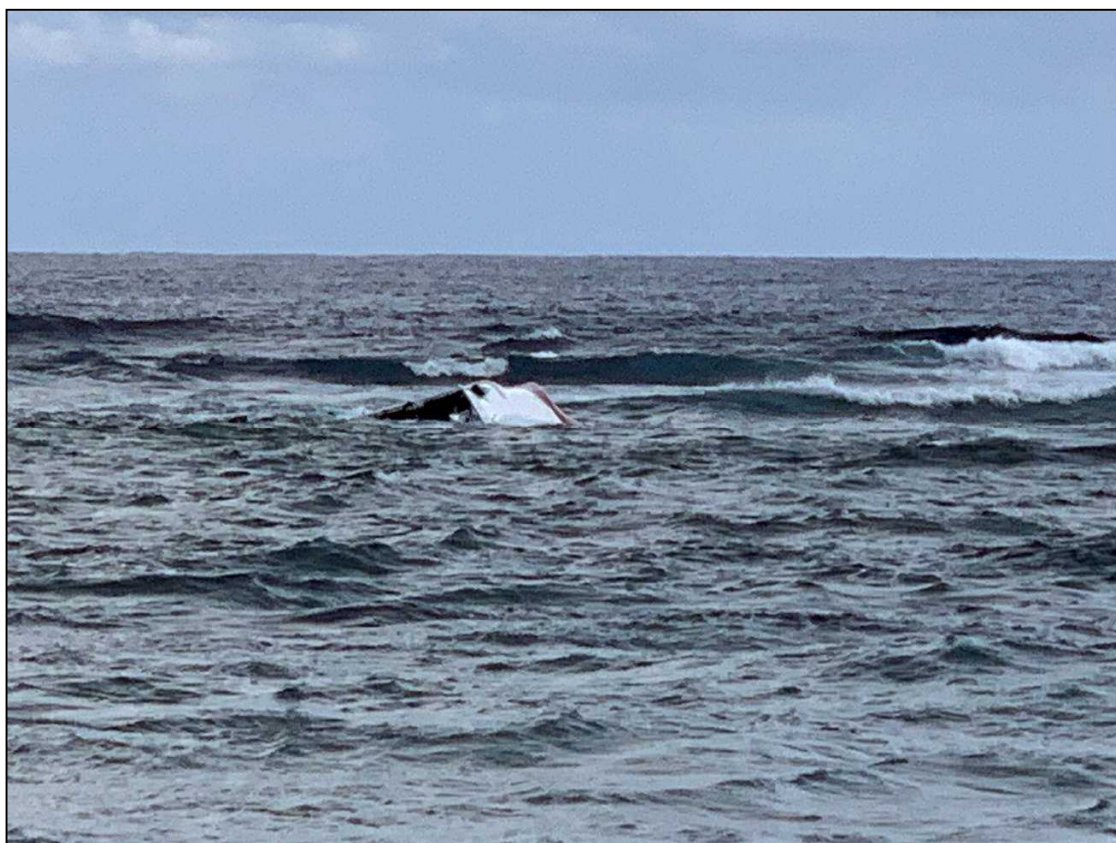
写真2 大破した本船
